Rapport de Repérage des matériaux et produits contenant de l'amiante avant réalisation de travaux dans un immeuble bâti

Numéro de dossier : MA2310172417
Rapport édité le : 07/11/2023

3 RUE PIERRE ET MARIE CURIE
(309lab0304)
77430 CHAMPAGNE SUR SEINE
Bat. N/A, cage :AB; Etage 2; Porte
486

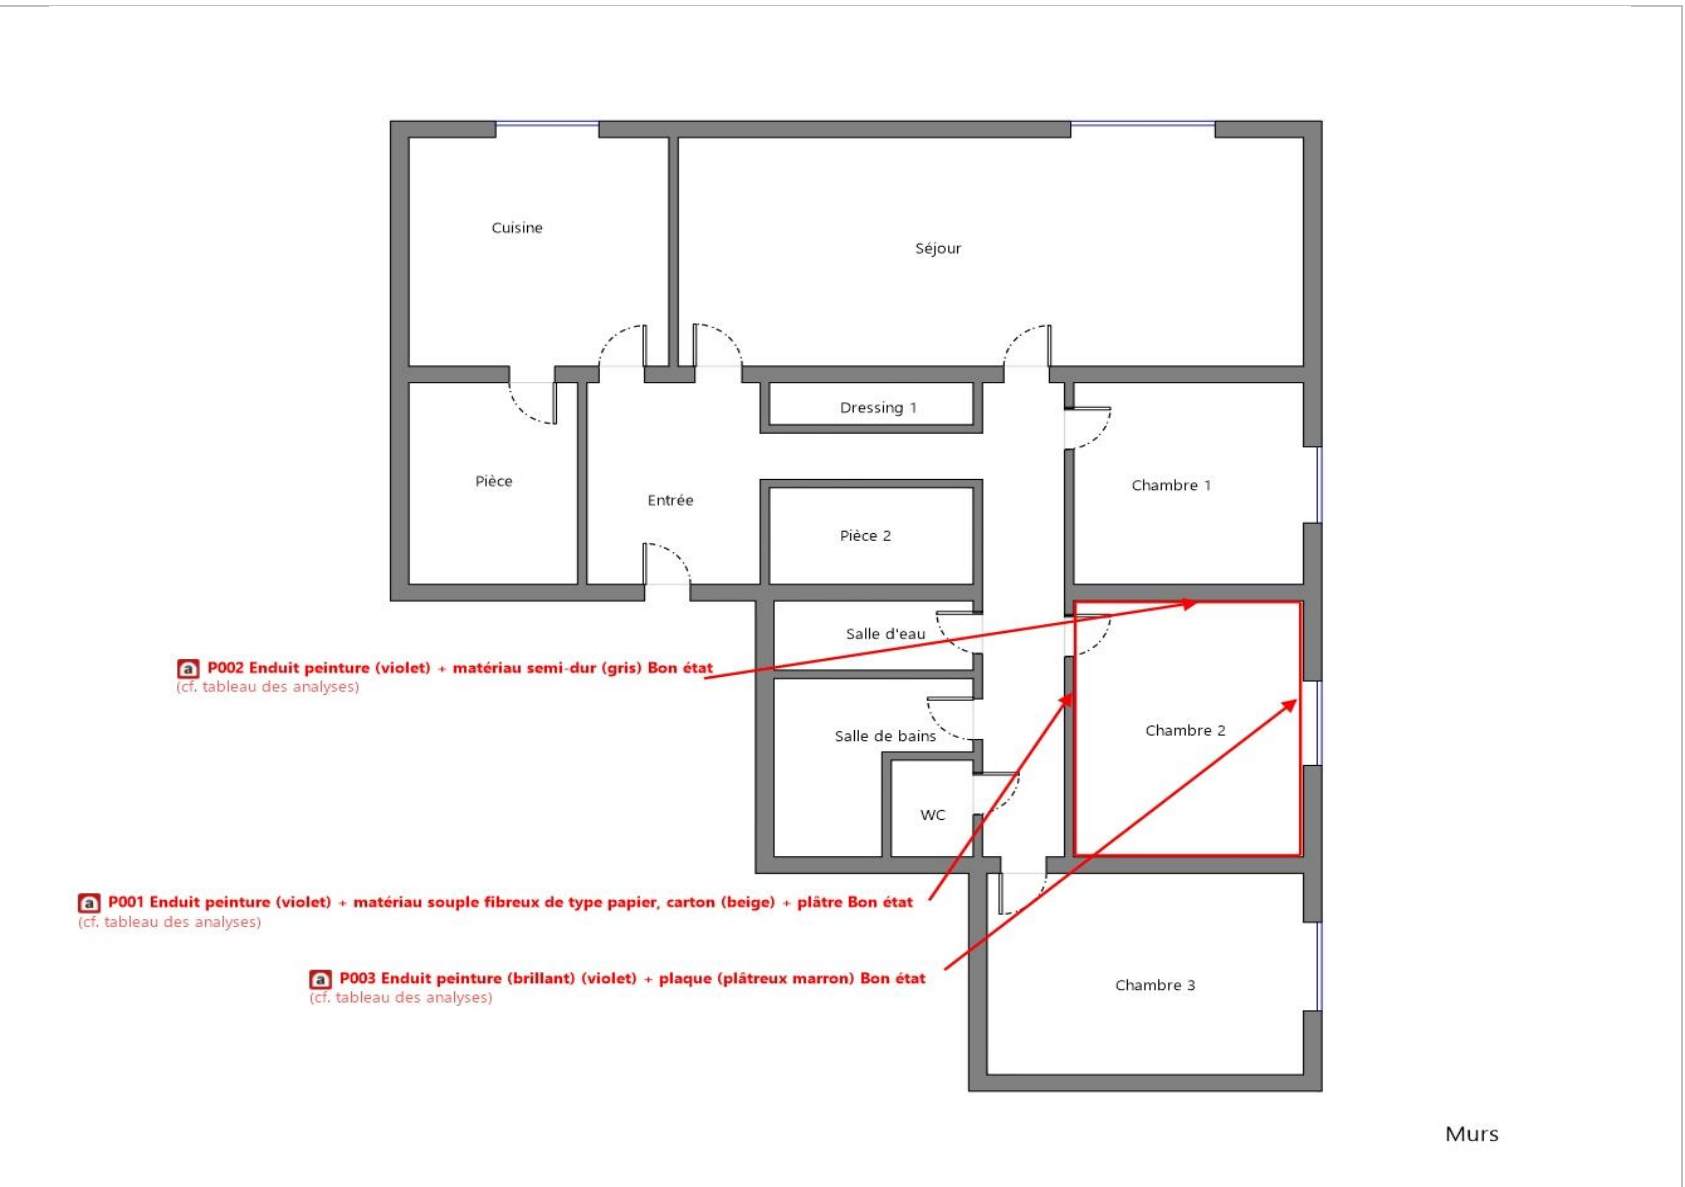
ZPSO	Niveau	Localisation	Zone	Description du prélèvement réalisé	Surface indicative
ZPSO001	Chambre 2	Chambre 2	Cloison	<u>Analyse : P001</u> - Phase 1 Matériau de type système d'enduit peinture (violet) ; matériau souple fibreux de type papier, carton (beige) ; matériau semi-dur de type plâtre (blanc) (Présence d'amiante) - Phase 2 Matériau souple fibreux de type papier, carton (beige) (Absence d'amiante)	3m ²
ZPSO002	Chambre 2	Chambre 2	Mur de refend	<u>Analyse : P002</u> - Matériau de type système d'enduit peinture (violet) ; matériau semi-dur (gris) (Présence d'amiante)	3m ²
ZPSO003	Chambre 2	Chambre 2	Mur donnant sur extérieur	<u>Analyse : P003</u> - Matériau de type système d'enduit peinture (brillant) (violet) ; matériau semi-dur de type plaque (plâtreux) (marron) (Présence d'amiante)	3m ²
ZPSO004	Chambre 2	Chambre 2	Plafond	<u>Analyse : P004</u> - Matériau de type système d'enduit peinture (beige) (Présence d'amiante)	8m ²

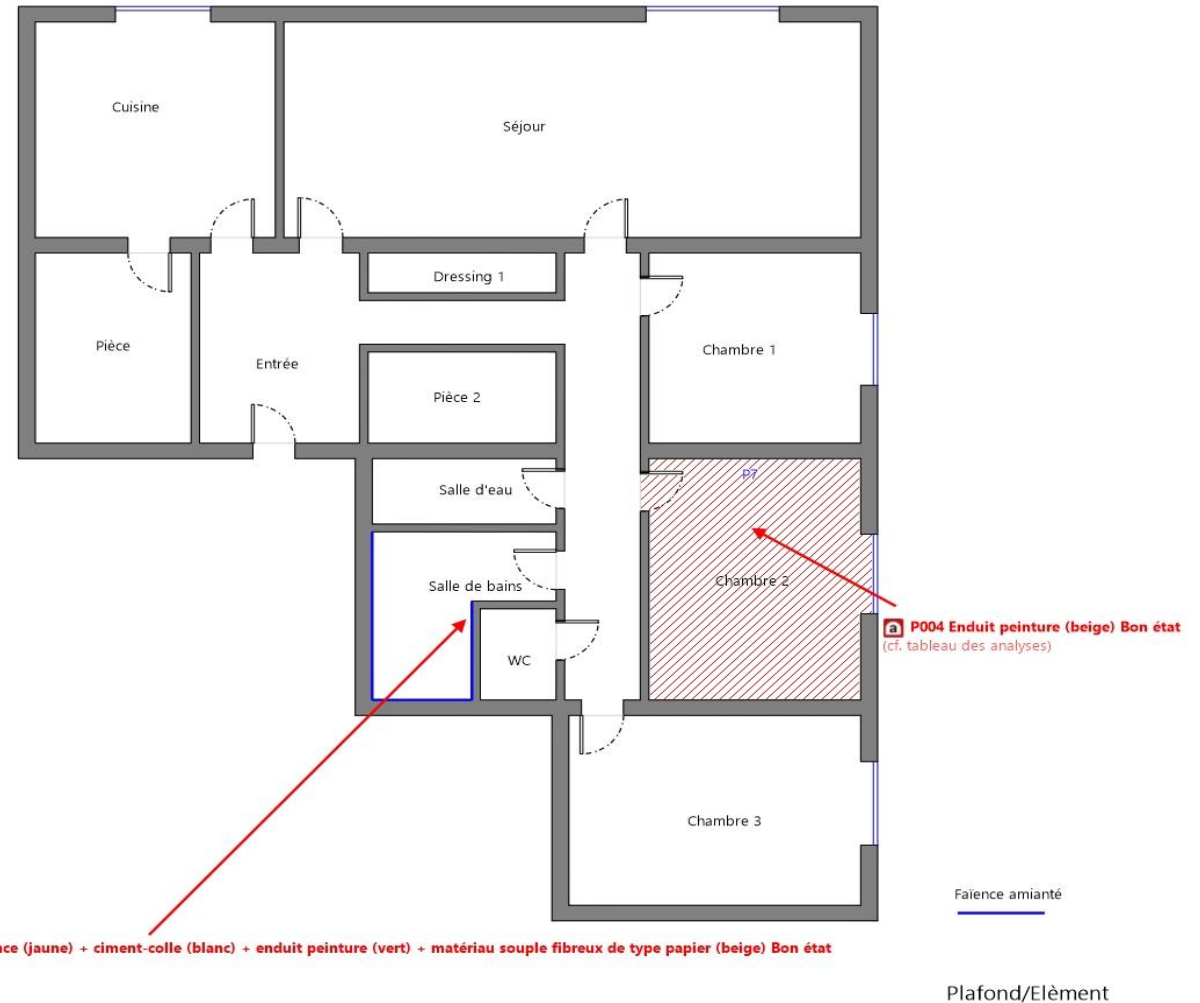
ZPSO005	Salle de bains	Salle de bains	Faïence	<u>Analyse : P005</u> - Phase 1 Matériau de type système d'enduit peinture (violet) ; matériau dur de type carrelage, faïence (jaune) ; matériau dur de type ciment-colle (blanc) ; matériau de type système d'enduit peinture (vert) ; matériau souple fibreux de type papier, carton (beige) (Présence d'amiante) - Phase 2 Matériau souple fibreux de type papier, carton (beige) (Absence d'amiante)	6m ²
ZPSO006	Cuisine	Cuisine	Sol	<u>Analyse : P006</u> - Phase 1 Matériau souple de type revêtement de sol (beige) ; matériau de type colle (jaune) (Absence d'amiante) - Phase 2 Matériau semi-dur de type dalle de sol (beige) (Présence d'amiante) - Phase 3 Matériau de type colle bitumineux (noir) (Présence d'amiante)	9m ²

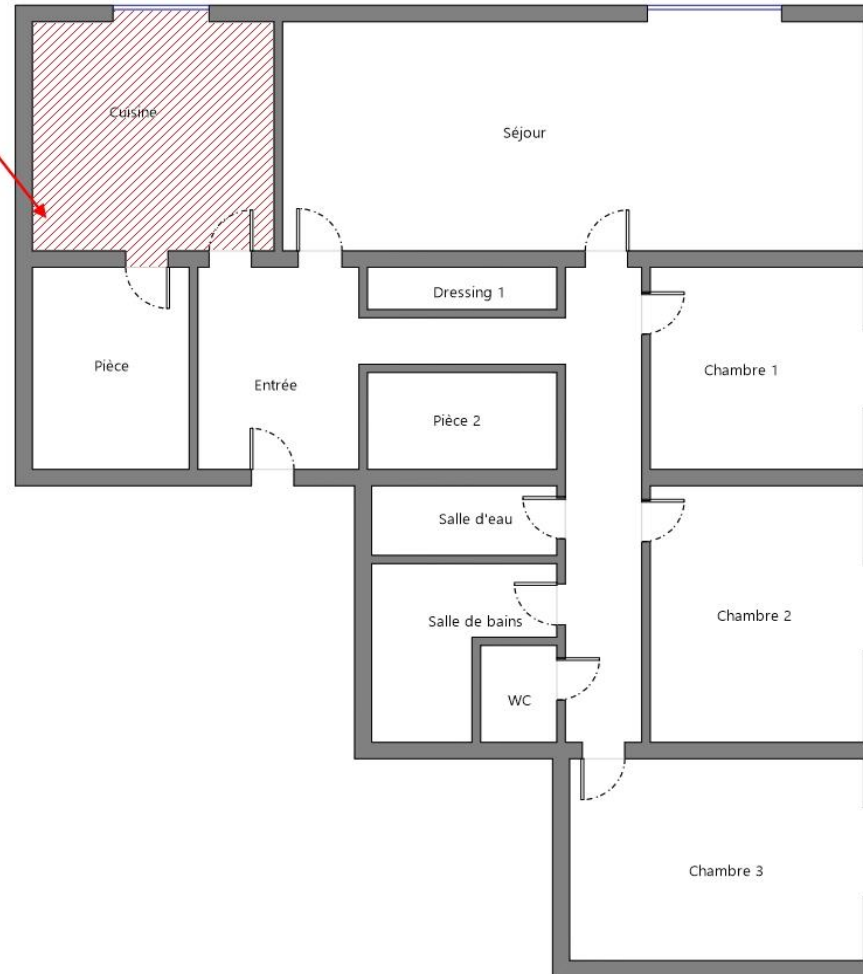
a P006 Dalle de sol (beige) + colle noir Bon état
(cf. tableau des analyses)
