Rapport de Repérage des matériaux et produits contenant de l'amiante avant réalisation de travaux dans un immeuble bâti

Numéro de dossier : MA2307134240
Rapport édité le : 10/08/2023

159 RUE GRANDE
SAINT MAMMES - PORT DE BERVILLE
77670 ST MAMMES
cage :AA; Etage 0; Porte 6

Lot numéro 316LAA0006,

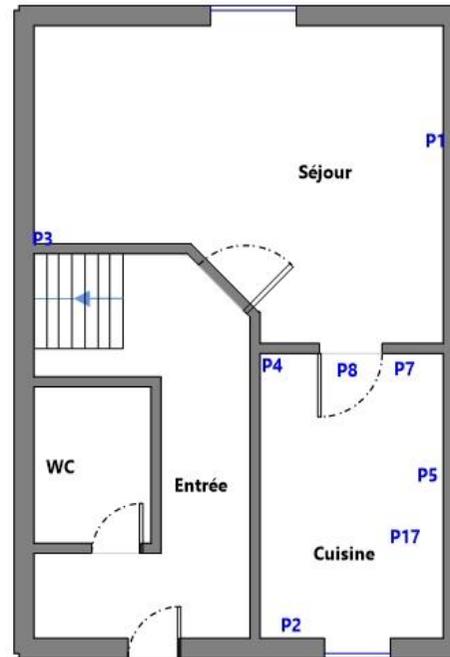
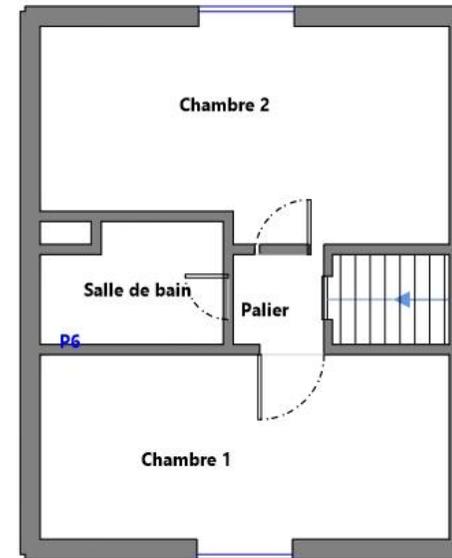
| ZPSO | Niveau | Localisation | Zone | Description du prélèvement réalisé | Surface indicative |
|---|---|---|---|---|---|
| ZPSO008 | Rez de chaussée | Entrée; WC; Séjour; Cuisine | Sol | <p><u>Analyse : P013</u></p> <ul style="list-style-type: none"> - Phase 1 Matériau souple de type revêtement de sol (beige) (Absence d'amiante) - Phase 2 Matériau de type colle (jaune) ; matériau semi-dur de type dalle de sol (beige) (Absence d'amiante) - Phase 3 Matériau de type colle bitumineux (noir) ; matériau semi-dur de type ragréage (marron) ; matériau souple (collant) (transparent) (Présence d'amiante) <p><u>Analyse : P014</u></p> <ul style="list-style-type: none"> - Phase 1 Matériau souple de type revêtement de sol (beige) (Absence d'amiante) - Phase 2 Matériau de type colle (jaune) ; matériau semi-dur de type dalle de sol (beige) (Présence d'amiante) - Phase 3 Matériau de type colle bitumineux (noir) ; matériau semi-dur de type ragréage (rose) (Présence d'amiante) | 32m2 |
| ZPSO009 | 1er étage | Palier; Salle de bain | Sol | <p><u>Analyse : P015</u></p> <ul style="list-style-type: none"> - Phase 1 Matériau semi-dur de type revêtement de sol (marron) (Absence d'amiante) - Phase 2 Matériau de type colle (jaune) ; matériau semi-dur de type dalle de sol (beige) (Présence d'amiante) - Phase 3 Matériau de type colle bitumineux (noir) (Présence d'amiante) - Phase 4 Matériau semi-dur (gris) en traces ; matériau semi-dur de type ragréage (gris) ; matériau dur de type mortier, béton, chape (gris) (Absence d'amiante) - Phase 5 Matériau dur de type mortier, béton, chape (gris) (Absence d'amiante) <p><u>Analyse : P016</u></p> <ul style="list-style-type: none"> - Phase 1 Matériau semi-dur de type dalle de sol (beige) (Présence d'amiante) - Phase 2 Matériau de type colle bitumineux (noir) (Présence d'amiante) | 6m2 |
