## Rapport de Repérage des matériaux et produits contenant de l'amiante avant réalisation de travaux dans un immeuble bâti

Numéro de dossier : MA2309148369  
Rapport édité le : 15/09/2023

54 RUE DE LA LIBERATION  
77430 CHAMPAGNE SUR SEINE  
Bat. 54 ; Etage 2 ; Porte 871

Lot numéro 321lab0202

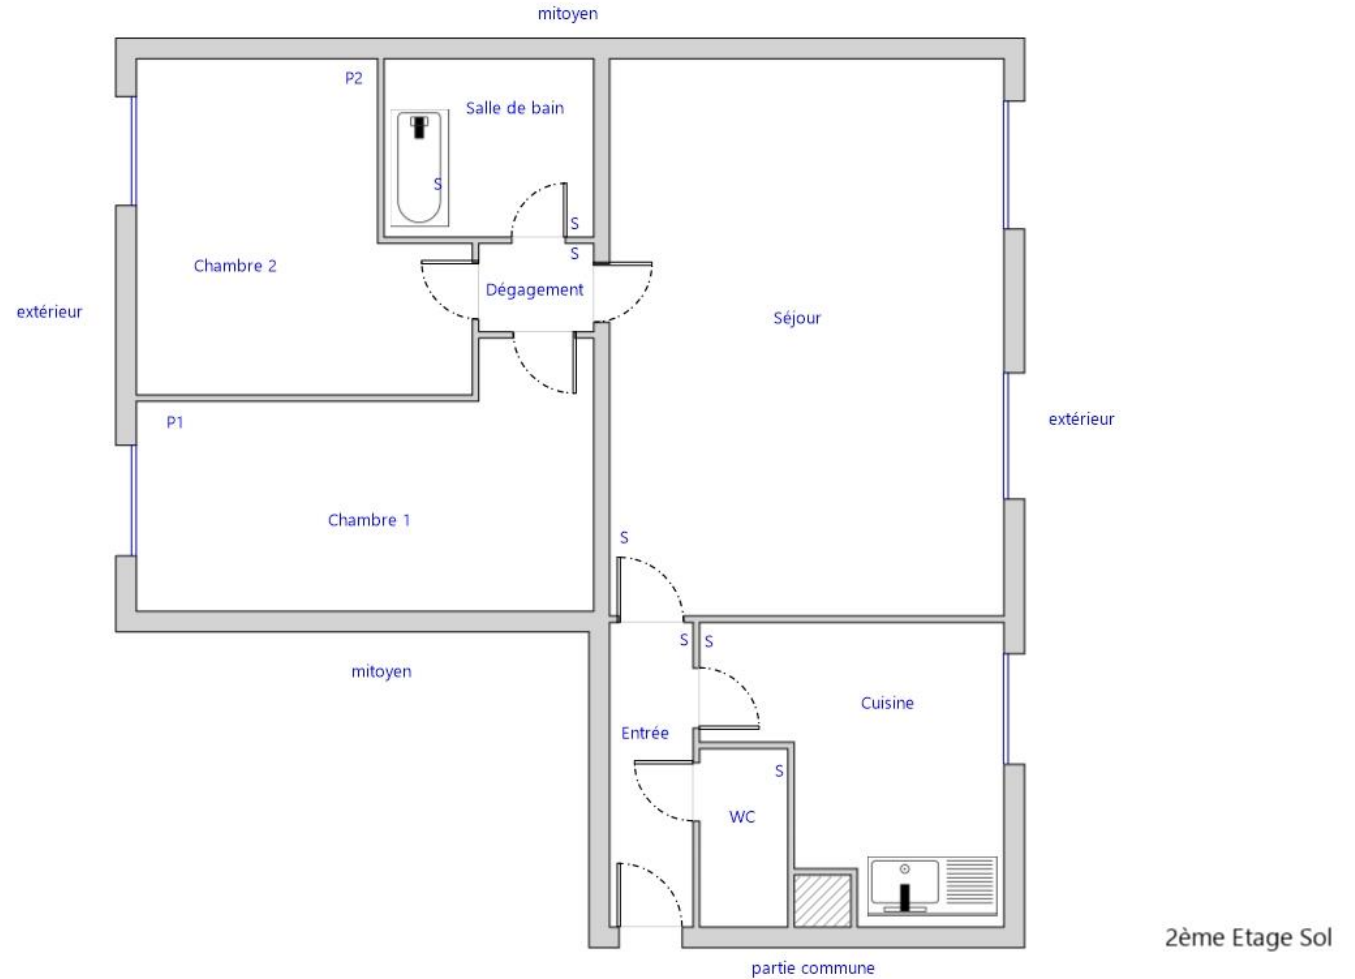
2ème Etage Sol

ZPSO	Niveau	Localisation	Zone	Description du prélèvement réalisé	Surface indicative
ZPSO002	2ème étage	Cuisine; Séjour; Chambre 1; Chambre 2	Mur donnant sur extérieur	<p><u>Analyse : P003</u> - Matériau de type système d'enduit peinture (bleu) ; matériau semi-dur de type plâtre (blanc) (Présence d'amiante)</p> <p><u>Analyse : P004</u> - Matériau de type peinture (bleu) ; matériau semi-dur (beige) ; matériau semi-dur (blanc) (Absence d'amiante)</p>	37m <sup>2</sup>
ZPSO003	2ème étage	Entrée; Séjour; Dégagement; Chambre 1; Chambre 2; Salle de bain	Mur de refend	<p><u>Analyse : P005</u> - Matériau de type peinture (bleu) ; matériau semi-dur de type enduit (blanc) ; matériau semi-dur de type plâtre (blanc) (Présence d'amiante)</p> <p><u>Analyse : P006</u> - Matériau de type peinture (bleu) ; matériau semi-dur de type enduit (blanc) ; matériau semi-dur de type plâtre (blanc) (Présence d'amiante)</p>	66m <sup>2</sup>
