Rapport de Repérage des matériaux et produits contenant de l'amiante avant réalisation de travaux dans un immeuble bâti

Numéro de dossier : MA2309148388
Rapport édité le : 15/09/2023

56 Rue de la Libération
77430 Champagne-sur-Seine
RDC ; Porte 854

Adresse du bien : 56 Rue de la Libération (321lac0002)
77430 Champagne-sur-Seine

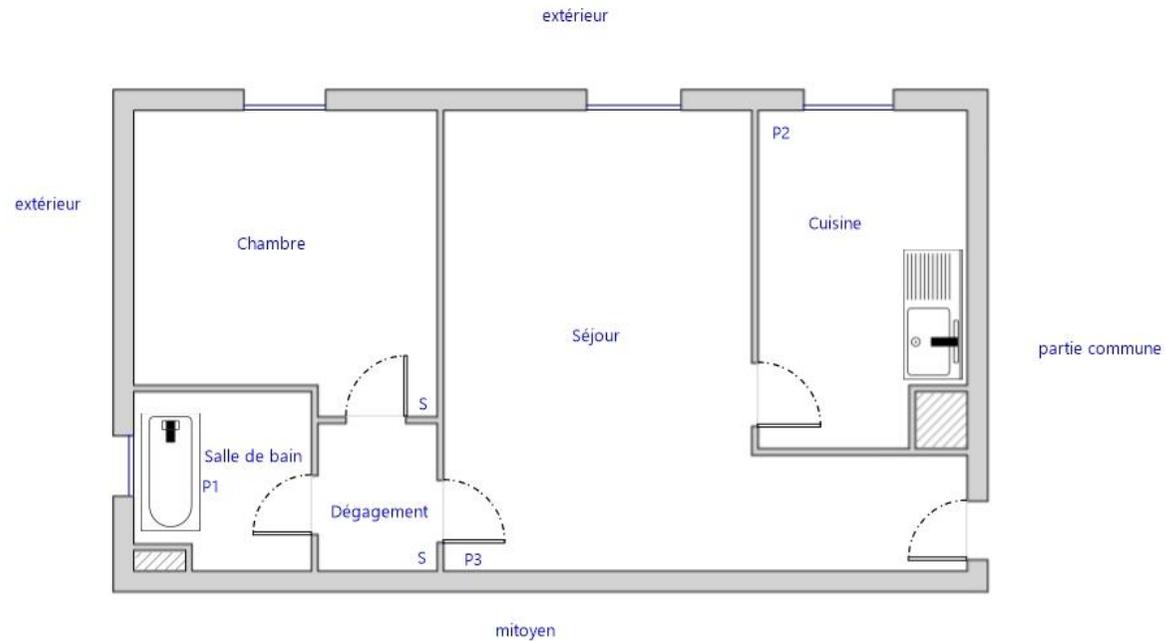
Rez-de-chaussée Sol

ZPSO	Niveau	Localisation	Zone	Description du prélèvement réalisé	Surface indicative
ZPSO003	Rez de chaussée	Séjour; Salle de bain; Chambre; Cuisine	Mur donnant sur extérieur	<p>Analyse : P004 - Phase 2 Matériau de type maillage de fibres et liant (blanc) ; matériau de type peinture (vert) ; matériau semi-dur de type enduit (blanc) ; matériau semi-dur de type plâtre (blanc) (Présence d'amiante) - Phase 3 Matériau semi-dur de type plâtre (blanc) (Absence d'amiante)</p> <p>Analyse : P005 - Phase 2 Matériau de type maillage de fibres et liant (blanc) ; matériau de type peinture (vert) ; matériau semi-dur de type enduit (blanc) ; matériau semi-dur de type plâtre (blanc) (Présence d'amiante) - Phase 3 Matériau semi-dur de type plâtre (blanc) (Absence d'amiante)</p>	50m2
ZPSO004	Rez de chaussée	Séjour; Dégagement; Salle de bain; Cuisine	Mur de refend	<p>Analyse : P006 - Phase 2 Matériau de type maillage de fibres et liant (blanc) ; matériau de type peinture (vert) ; matériau semi-dur de type enduit (blanc) ; matériau semi-dur de type plâtre (blanc) (Présence d'amiante)</p> <p>Analyse : P007 - Phase 2 Matériau de type maillage de fibres et liant (blanc) ; matériau de type peinture (beige) ; matériau semi-dur de type enduit (blanc) ; matériau semi-dur de type plâtre (blanc) (Présence d'amiante)</p>	20m2

ZPSO005	Rez de chaussée	Séjour; Dégagement; Salle de bain; Chambre; Cuisine	Cloisons avec liaisons sur murs et plafonds	<p>Analyse : P008 - Phase 1 Matériau de type peinture (beige) ; matériau de type maillage de fibres et liant (blanc) ; matériau de type peinture (vert) ; matériau semi-dur (blanc) ; matériau souple fibreux de type papier, carton (blanc) ; matériau semi-dur (blanc) ; matériau souple fibreux de type papier, carton (beige) ; matériau semi-dur (blanc) ; matériau souple fibreux de type papier, carton (marron) ; matériau semi-dur de type plâtre (blanc) (Présence d'amiante) - Phase 2 Matériau souple fibreux de type papier, carton (blanc) (Absence d'amiante) - Phase 3 Matériau souple fibreux de type papier, carton (beige) (Absence d'amiante) - Phase 4 Matériau souple fibreux de type papier, carton (marron) (Absence d'amiante)</p> <p>Analyse : P009 - Phase 1 Matériau de type peinture (blanc) ; matériau de type maillage de fibres et liant (blanc) ; matériau de type peinture (beige) ; matériau semi-dur (blanc) ; matériau souple fibreux de type papier, carton (blanc) ; matériau semi-dur (blanc) ; matériau souple fibreux de type papier, carton (beige) ; matériau semi-dur (blanc) ; matériau souple fibreux de type papier, carton (marron) ; matériau semi-dur de type plâtre (blanc) (Absence d'amiante) - Phase 2 Matériau souple fibreux de type papier, carton (blanc) (Absence d'amiante) - Phase 3 Matériau souple fibreux de type papier, carton (beige) (Absence d'amiante) - Phase 4 Matériau souple fibreux de type papier, carton (marron) (Absence d'amiante)</p>	80m2

ZPSO006	Rez de chaussée	Séjour; Dégagement; Salle de bain; Chambre; Cuisine	Plafond	<p>Analyse : P010 - Phase 2 Matériau de type maillage de fibres et liant (blanc) ; matériau de type peinture (vert) ; matériau semi-dur de type enduit (blanc) ; matériau semi-dur de type plâtre (blanc) (Présence d'amiante)</p> <p>Analyse : P011 - Phase 2 Matériau de type maillage de fibres et liant (blanc) ; matériau de type peinture (beige) en traces ; matériau semi-dur de type plâtre (blanc) (Présence d'amiante)</p>	49m2
