Rapport de Repérage des matériaux et produits contenant de l'amiante avant réalisation de travaux dans un immeuble bâti

Numéro de dossier : MA2305076413
Rapport édité le : 16/05/2023

39 rue des mezereaux (67lad0002)
77000 MELUN
Bat. N/A, cage :AD; RDC; Porte 2

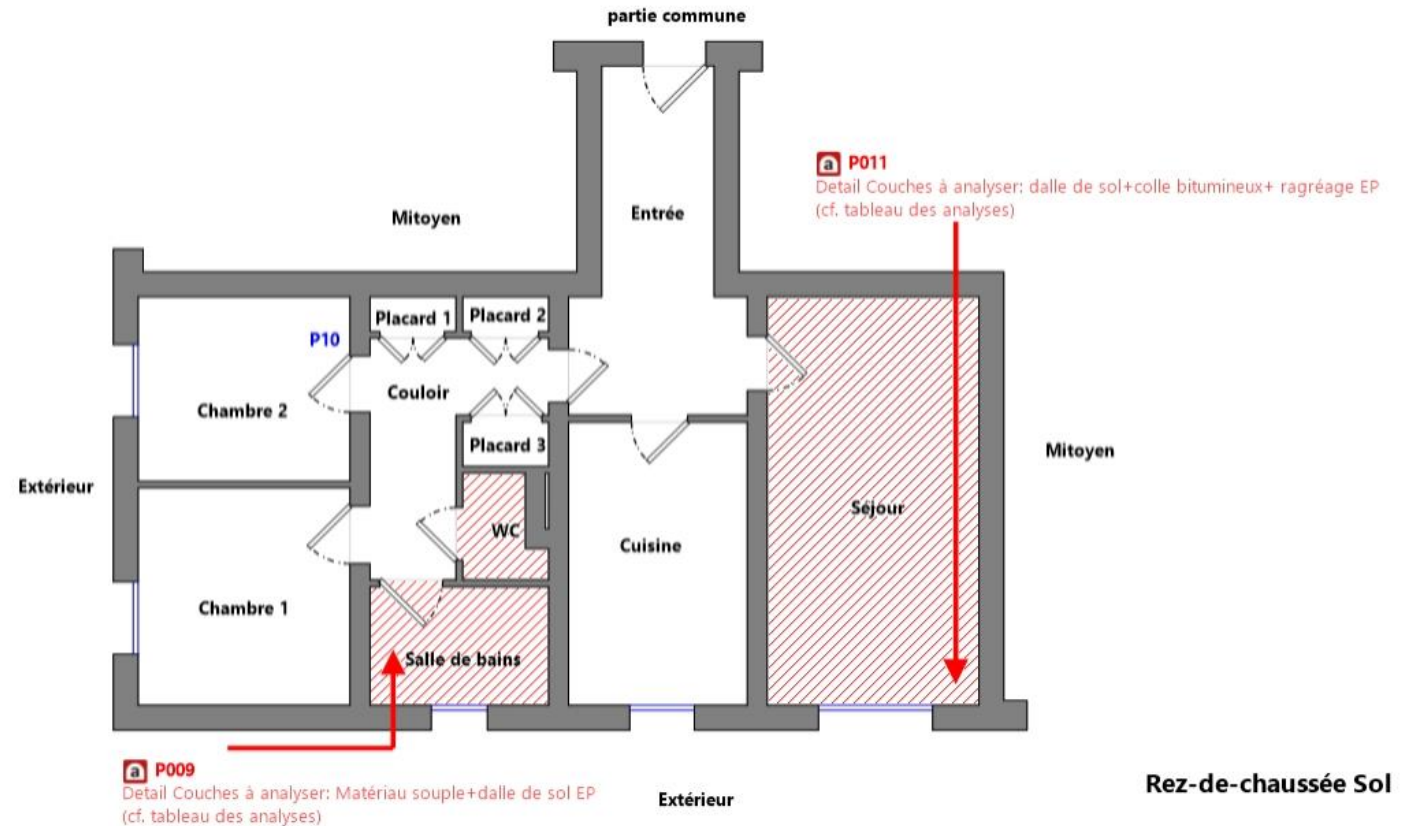
ZPSO	Niveau	Localisation	Zone	Description du prélèvement réalisé	Surface indicative
ZPSO005	Rez de chaussée	WC; Salle de bains	Sol	<p><u>Analyse : P009</u></p> <ul style="list-style-type: none"> - Phase 1 Matériau souple de type revêtement de sol (bleu) (Absence d'amiante) - Phase 2 Matériau semi-dur de type dalle de sol (orange) (Présence d'amiante) - Phase 3 Matériau de type colle (jaune) ; matériau de type colle bitumineux (noir) ; matériau semi-dur de type ragréage (gris) ; matériau semi-dur (beige) ; matériau dur de type mortier, béton, chape (gris) (Présence d'amiante) 	8m ²
ZPSO007	Rez de chaussée	Séjour	Sol	<p><u>Analyse : P011</u></p> <ul style="list-style-type: none"> - Phase 1 Matériau semi-dur de type dalle de sol (beige) (Absence d'amiante) - Phase 2 Matériau de type colle (jaune) ; matériau de type colle bitumineux (noir) ; matériau semi-dur de type ragréage (gris) ; matériau semi-dur (blanc) ; matériau dur de type mortier, béton, chape (beige) (Présence d'amiante) 	22m ²

ZPSO008	Rez de chaussée	Salle de bains	Faïence	<p><u>Analyse : P012</u></p> <ul style="list-style-type: none"> - Matériau dur de type carrelage, faïence (blanc) ; matériau dur de type joint ciment (bleu) ; matériau dur de type ciment-colle (beige) (Présence d'amiante) 	5m ²

Planche de repérage des matériaux et produits amiantés
Affaire	MA2305076413
Opération	LABE remy
Site	39 rue des mezereaux (67lad0002)
	77000
	MELUN
Date de réalisation	16/05/2023
Matériaux et produits contenant de l'amiante	
	Surface amianté
	Linéaire / paroi amianté (type 1)
	Linéaire / paroi amianté (type 2)
	Conduit amianté
Sondages destructifs / Prélèvements	
	Px Prélèvement Positif
Px	Prélèvement négatif
S	Sondage destructif
Types de murs	
	Mur Porteur
	Mur Cloison (type 1)
	Mur Cloison (type 2)
	Gaine technique
Eléments ou pièces non visités	
	Local non visité
	Elément non visité

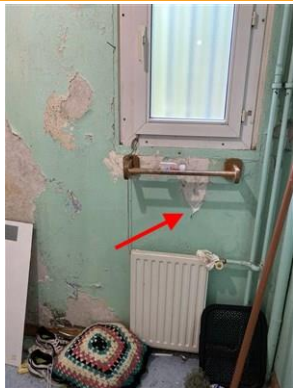
Cuisine		2	Mur donnant sur extérieur	Sondage et extension de la ZPSO du ou des échantillon(s) : P001, P002	<p><u>Identifiant:</u> ZPSO001 <u>Echantillon:</u> MA2305076413/P001, réf. labo.: 23EK034681-001 MA2305076413/P002, réf. labo.: 23EK034681-002 <u>Description:</u> Couche1: Peinture décorative + Couche2: Enduit à base de plâtre lissé <u>Composant de la construction:</u> 3 - Parois verticales intérieures - Revêtements de murs, poteaux, cloisons, gaines, coffres + 3 - Parois verticales intérieures - Poteaux <u>Partie à sonder:</u> Couche1: Peinture décorative + Couche2: Enduit à base de plâtre lissé <u>Justificatif:</u> Après analyse en laboratoire</p>	<p><u>Analyse:</u> P001, P002</p>	Idem photo : P001; P002
Salle de bains		3	Mur donnant sur extérieur	Oui Rez de chaussée - Salle de bains : Mur donnant sur extérieur	<p><u>Identifiant:</u> ZPSO001 <u>Echantillon:</u> MA2305076413/P001, réf. labo.: 23EK034681-001 MA2305076413/P002, réf. labo.: 23EK034681-002 <u>Description:</u> Couche1: Peinture décorative + Couche2: Enduit à base de plâtre lissé <u>Composant de la construction:</u> 3 - Parois verticales intérieures - Revêtements de murs, poteaux, cloisons, gaines, coffres + 3 - Parois verticales intérieures - Poteaux <u>Partie à sonder:</u> Couche1: Peinture décorative + Couche2: Enduit à base de plâtre lissé <u>Justificatif:</u> Après analyse en laboratoire</p>	<p><u>Analyse:</u> P001 <u>Partie analysée par le laboratoire:</u> - Matériau de type système d'enduit peinture (vert) ; matériau semi-dur de type plâtre (blanc) en traces : Absence d'amiante</p>

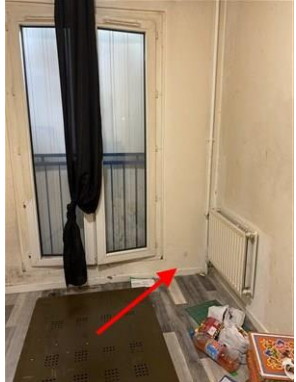
Chambre 2		5	Mur donnant sur extérieur	Oui Rez de chaussée - Chambre 2 : Mur donnant sur extérieur	<p><u>Identifiant:</u> ZPSO001 <u>Echantillon:</u> MA2305076413/P001, réf. labo.: 23EK034681-001 MA2305076413/P002, réf. labo.: 23EK034681-002 <u>Description:</u> Couche1: Peinture décorative + Couche2: Enduit à base de plâtre lissé <u>Composant de la construction:</u> 3 - Parois verticales intérieures - Revêtements de murs, poteaux, cloisons, gaines, coffres + 3 - Parois verticales intérieures - Poteaux <u>Partie à sonder:</u> Couche1: Peinture décorative + Couche2: Enduit à base de plâtre lissé <u>Justificatif:</u> Après analyse en laboratoire</p>	<p><u>Analyse:</u> P002 <u>Partie analysée par le laboratoire:</u> - Matériau de type système d'enduit peinture (beige) ; matériau semi-dur de type plâtre (blanc) en traces : Absence d'amiante</p>

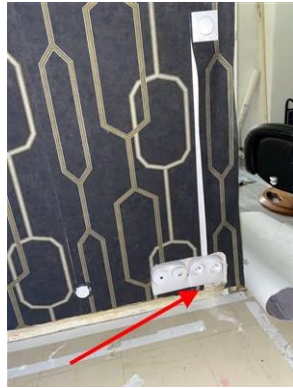
Localisation	Continuité / Discontinuité	n° de sondage	Zone	Prélèvement effectué / Sondage et extension	Echantillon	Analyse	Photo
Entrée		1	Mur de refend	Sondage et extension de la ZPSO du ou des échantillon(s) : P003, P004	<p><u>Identifiant:</u> ZPSO002 <u>Echantillon:</u> MA2305076413/P003, réf. labo.: 23EK034681-003 MA2305076413/P004, réf. labo.: 23EK034681-004 <u>Description:</u> Couche1: Peinture décorative + Couche2: Enduit à base de plâtre lissé <u>Composant de la construction:</u> 3 - Parois verticales intérieures - Revêtements de murs, poteaux, cloisons, gaines, coffres + 3 - Parois verticales intérieures - Poteaux <u>Partie à sonder:</u> Couche1: Peinture décorative + Couche2: Enduit à base de plâtre lissé <u>Justificatif:</u> Après analyse en laboratoire</p>	<p><u>Analyse:</u> P003, P004</p>	Idem photo : P003; P004
Séjour		2	Mur de refend	Oui Rez de chaussée - Séjour : Mur de refend	<p><u>Identifiant:</u> ZPSO002 <u>Echantillon:</u> MA2305076413/P003, réf. labo.: 23EK034681-003 MA2305076413/P004, réf. labo.: 23EK034681-004 <u>Description:</u> Couche1: Peinture décorative + Couche2: Enduit à base de plâtre lissé <u>Composant de la construction:</u> 3 - Parois verticales intérieures - Revêtements de murs, poteaux, cloisons, gaines, coffres + 3 - Parois verticales intérieures - Poteaux <u>Partie à sonder:</u> Couche1: Peinture décorative + Couche2: Enduit à base de plâtre lissé <u>Justificatif:</u> Après analyse en laboratoire</p>	<p><u>Analyse:</u> P003 <u>Partie analysée par le laboratoire:</u> - Phase 2 Matériau fibreux de type papier peint (noir) ; matériau de type système d'enduit peinture (beige) ; matériau semi-dur de type plâtre (blanc) Absence d'amiante</p>

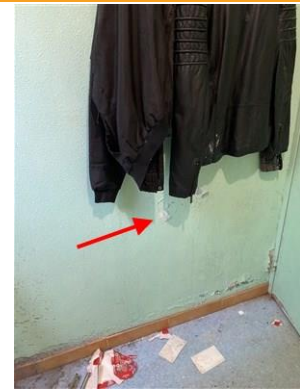
Salle de bains		6	Mur de refend	Oui Rez de chaussée - Salle de bains : Mur de refend	<p><u>Identifiant:</u> ZPSO002 <u>Echantillon:</u> MA2305076413/P003, réf. labo.: 23EK034681-003 MA2305076413/P004, réf. labo.: 23EK034681-004 <u>Description:</u> Couche1: Peinture décorative + Couche2: Enduit à base de plâtre lissé <u>Composant de la construction:</u> 3 - Parois verticales intérieures - Revêtements de murs, poteaux, cloisons, gaines, coffres + 3 - Parois verticales intérieures - Poteaux <u>Partie à sonder:</u> Couche1: Peinture décorative + Couche2: Enduit à base de plâtre lissé <u>Justificatif:</u> Après analyse en laboratoire</p>	<p><u>Analyse:</u> P004 <u>Partie analysée par le laboratoire:</u> - Matériau de type système d'enduit peinture (vert) ; matériau semi-dur de type plâtre (blanc) en traces ; matériau (marron) : Absence d'amiante</p>

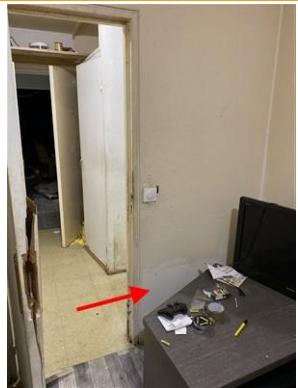
Chambre 2	7	Cloison	Oui Rez de chaussée - Chambre 2 : Cloison	<p><u>Identifiant:</u> ZPSO003 <u>Echantillon:</u> MA2305076413/P005, réf. labo.: 23EK034681-005 MA2305076413/P006, réf. labo.: 23EK034681-006 <u>Description:</u> Couche1: Peinture décorative + Couche2: Enduit à base de plâtre lissé <u>Composant de la construction:</u> 3 - Pariois verticales intérieures - Revêtements de murs, poteaux, cloisons, gaines, coffres + 3 - Pariois verticales intérieures - Poteaux <u>Partie à sonder:</u> Couche1: Peinture décorative + Couche2: Enduit à base de plâtre lissé <u>Justificatif:</u> Après analyse en laboratoire</p>	<p><u>Analyse:</u> P005 <u>Partie analysée par le laboratoire:</u> - Matériau de type système d'enduit peinture (beige) ; matériau dur de type mortier, béton, chape (gris) : Absence d'amiante</p>

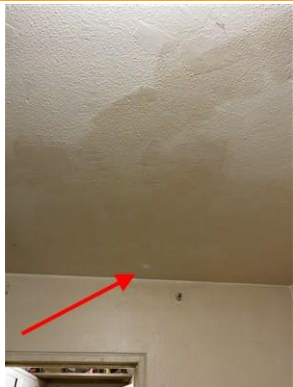
Chambre 1		7	Plafond	Sondage et extension de la ZPSO du ou des échantillon(s) : P007, P008	<p><u>Identifiant:</u> ZPSO004 <u>Echantillon:</u> MA2305076413/P007, réf. labo.: 23EK034681-007 MA2305076413/P008, réf. labo.: 23EK034681-008 <u>Description:</u> Couche1: Peinture décorative + Couche2: Enduit à base de plâtre lissé <u>Composant de la construction:</u> 3 - Parois verticales intérieures - Revêtements de murs, poteaux, cloisons, gaines, coffres + 3 - Parois verticales intérieures - Poteaux <u>Partie à sonder:</u> Couche1: Peinture décorative + Couche2: Enduit à base de plâtre lissé <u>Justificatif:</u> Après analyse en laboratoire</p>	<p><u>Analyse:</u> P007, P008</p>	Idem photo : P008; P007
Chambre 2		8	Plafond	Oui Rez de chaussée - Chambre 2 : Plafond	<p><u>Identifiant:</u> ZPSO004 <u>Echantillon:</u> MA2305076413/P007, réf. labo.: 23EK034681-007 MA2305076413/P008, réf. labo.: 23EK034681-008 <u>Description:</u> Couche1: Peinture décorative + Couche2: Enduit à base de plâtre lissé <u>Composant de la construction:</u> 3 - Parois verticales intérieures - Revêtements de murs, poteaux, cloisons, gaines, coffres + 3 - Parois verticales intérieures - Poteaux <u>Partie à sonder:</u> Couche1: Peinture décorative + Couche2: Enduit à base de plâtre lissé <u>Justificatif:</u> Après analyse en laboratoire</p>	<p><u>Analyse:</u> P007 <u>Partie analysée par le laboratoire:</u> - Matériau de type système d'enduit peinture (beige) ; matériau semi-dur de type plâtre (blanc) en traces : Absence d'amiante</p>

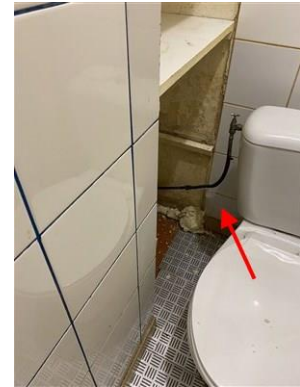
Localisation	Continuité / Discontinuité	n° de sondage	Zone	Prélèvement effectué / Sondage et extension	Echantillon	Analyse	Photo
WC		1	Faïence	Oui Rez de chaussée - WC : Faïence	<p><u>Identifiant:</u> ZPSO010 <u>Réf. échantillon:</u> MA2305076413/P014 <u>Réf. laboratoire:</u> 23EK034681-014 <u>Description:</u> Couche1: Colle de faïence + Couche2: Joint de faïence <u>Composant de la construction:</u> 3 - Parois verticales intérieures - Revêtements de murs, poteaux, cloisons, gaines, coffres <u>Partie à sonder:</u> Couche1: Colle de faïence + Couche2: Joint de faïence <u>Justificatif:</u> Après analyse en laboratoire</p>	<p><u>Analyse:</u> P014 <u>Partie analysée par le laboratoire:</u> - Matériau dur de type carrelage, faïence (blanc) ; matériau dur de type ciment-colle (beige) ; matériau de type système d'enduit peinture (beige) : Absence d'amiante</p>
