Rapport de mission de repérage des matériaux et produits contenant de l'amiante dans les immeubles bâtis avant réalisation de travaux

Numéro de dossier : **RAAT-35LAC0201**
Date du repérage : **04/08/2022**

Immeuble bâti visité	
Adresse	Rue : 17 Rue des pêcheurs (35LAC0201) Bât., escalier, niveau, appartement n°, lot n°: Bat. 17; Esc. 17; Etage 2; Porte 0201, Lot numéro 35LAC0201 Code postal, ville : . 77360 VAIRES SUR MARNE
Périmètre de repérage : Ensemble du logement
Type de logement : Appartement - T3
Fonction principale du bâtiment : Habitation (partie privative d'immeuble)
Date de construction : NC

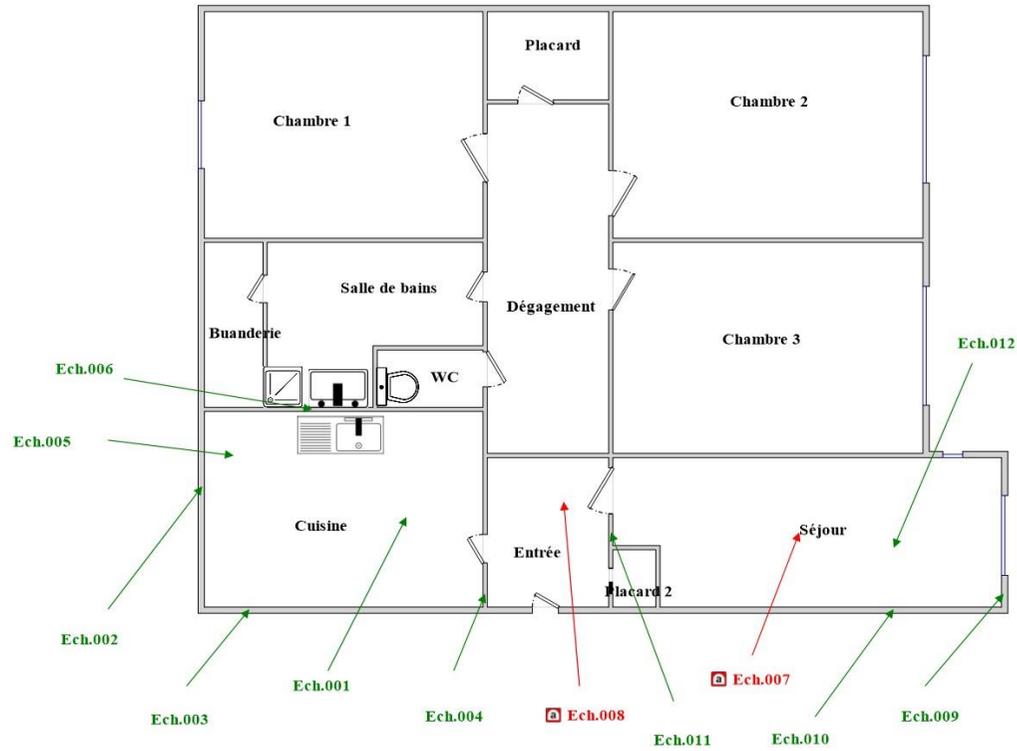
Localisation des prélèvements ou des matériaux amiantés

Prélèvement vert : sans amiante

Zone en rouge : matériaux amiantés
Zone orange : matériaux susceptibles de contenir de l'amiante
