## Rapport de mission de repérage des matériaux et produits contenant de l'amiante avant réalisation de travaux

19 rue des pecheurs

77360 VAIRES SUR MARNE

RAPPORT N° :	35LAD0301	Laboratoire d'Analyses :	ITGA
Repérage réalisé le :	13/08/2018	Adresse laboratoire :	3 RUE ARMAND HERPIN LACROIX - CS 46537 35065 RENNES CEDEX
Accompagnateur :		Numéro d'accréditation :	1-5967
Par :	Mickaël JULIEN	Organisme d'assurance professionnelle :	AXA France
N° certificat :	CPDI 4129	Adresse assurance :	313 Terrasses de l'Arche 92727 NANTERRE CEDEX
Date d'obtention :	01/01/2017	N° de contrat d'assurance :	10063271004
Organisme certificateur	I.CERT Parc Edonia - Bâtiment G - Rue de la Terre Victoria - 35760 SAINT-GREGOIRE	Date de validité :	31/12/2018

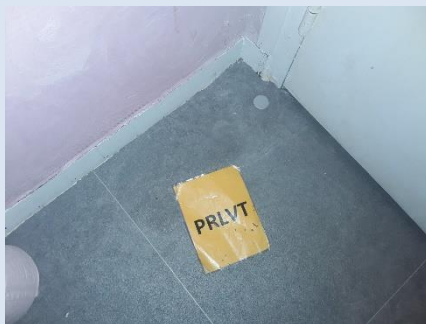
PRELEVEMENT : 35LAD0301P001			
NOM DU CLIENT	NUMERO DU DOSSIER		PIECE OU LOCAL
OPH77	35LAD0301 13/08/2018		WC
ELEMENT	DESCRIPTIF DU LABORATOIRE	DATE DE PRELEVEMENT	NOM DE L'OPERATEUR
Dalle de sol	Revêtement souple gris + colle grise avec poussières non séparable + matériau compact gris hétérogène non séparable + matériau beige en vrac + peinture en faible quantité non séparable + matériau compact beige	13/08/2018	JULIEN Mickaël
LOCALISATION		RESULTAT	
Sol		Amiante non détecté

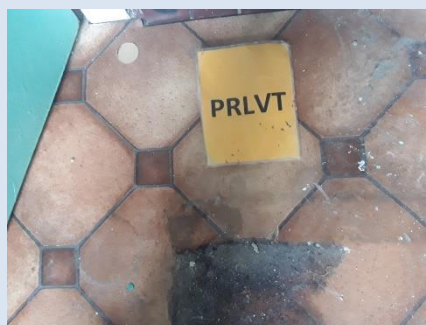
PRELEVEMENT : 35LAD0301P003			
NOM DU CLIENT	NUMERO DU DOSSIER	PIECE OU LOCAL	
OPH77	35LAD0301 13/08/2018	Cuisine	
ELEMENT	DESCRIPTIF DU LABORATOIRE	DATE DE PRELEVEMENT	NOM DE L'OPERATEUR
Revêtement souple	Revêtement souple marron + colle polymère jaune en faible quantité avec poussières non séparable + colle grise non séparable + matériau beige en vrac + matériau compact multicolore	13/08/2018	JULIEN Mickaël
LOCALISATION		RESULTAT	
Sol		Amiante non détecté

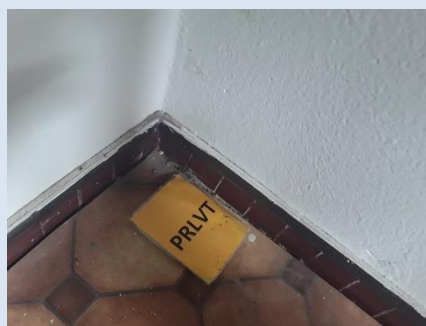
PRELEVEMENT : 35LAD0301P004			
NOM DU CLIENT	NUMERO DU DOSSIER	PIECE OU LOCAL	
OPH77	35LAD0301 13/08/2018	Cuisine	
ELEMENT	DESCRIPTIF DU LABORATOIRE	DATE DE PRELEVEMENT	NOM DE L'OPERATEUR
Enduit béton	Enduit plâtreux blanc en faible quantité en vrac + peintures multiples en faible quantité non séparable	13/08/2018	JULIEN Mickaël
LOCALISATION		RESULTAT	
Mur A		Amiante non détecté

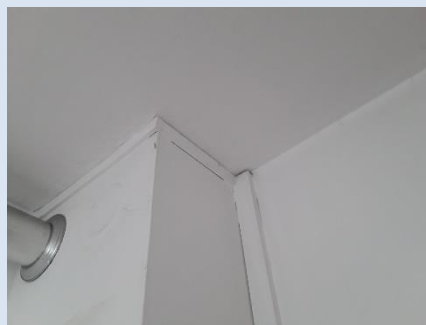
Cuisine		Enduit béton	Enduit plâtreux blanc en vrac + peinture non séparable	35LAD0301P007	Plafond	DEGRADATION PARTIELLE	Amiante non détecté	RESULTAT ANALYSE

PRELEVEMENT : 35LAD0301P007			
NOM DU CLIENT	NUMERO DU DOSSIER	PIECE OU LOCAL	
OPH77	35LAD0301 13/08/2018	Cuisine	
ELEMENT	DESCRIPTIF DU LABORATOIRE	DATE DE PRELEVEMENT	NOM DE L'OPERATEUR
Enduit béton	Enduit plâtreux blanc en vrac + peinture non séparable	13/08/2018	JULIEN Mickaël
LOCALISATION		RESULTAT	
Plafond		Amiante non détecté
