## Rapport de mission de repérage des matériaux et produits contenant de l'amiante avant réalisation de travaux

19 rue des pecheurs

RAPPORT N° :	35LAD0401	Laboratoire d'Analyses :	ITGA
Repérage réalisé le :	13/08/2018	Adresse laboratoire :	3 RUE ARMAND HERPIN LACROIX - CS 46537 35065 RENNES CEDEX
Accompagnateur :		Numéro d'accréditation :	1-5967
Par :	Mickaël JULIEN	Organisme d'assurance professionnelle :	AXA France
N° certificat :	CPDI 4129	Adresse assurance :	313 Terrasses de l'Arche 92727 NANTERRE CEDEX
Date d'obtention :	01/01/2017	N° de contrat d'assurance :	10063271004
Organisme certificateur	I.CERT Parc Edonia - Bâtiment G - Rue de la Terre Victoria - 35760 SAINT-GREGOIRE	Date de validité :	31/12/2018

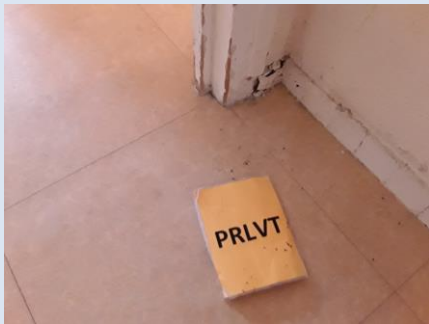
PRELEVEMENT : 35LAD0401P002			
NOM DU CLIENT	NUMERO DU DOSSIER		PIECE OU LOCAL
OPH77	35LAD0401 13/08/2018		Salle de bains
ELEMENT	DESCRIPTIF DU LABORATOIRE	DATE DE PRELEVEMENT	NOM DE L'OPERATEUR
Colle plinthe	Colle grise + peintures multiples + carrelage	13/08/2018	JULIEN Mickaël
LOCALISATION		RESULTAT	
Mur E		Amiante non détecté	
EMPLACEMENT

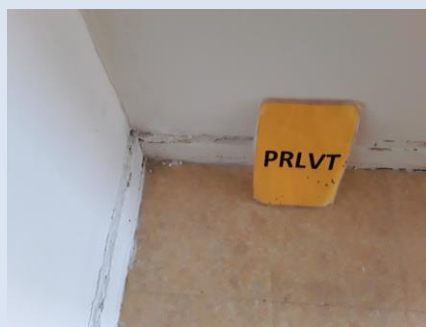
**PRELEVEMENT : 35LAD0401P003**

NOM DU CLIENT	NUMERO DU DOSSIER	PIECE OU LOCAL	
OPH77	35LAD0401 13/08/2018	Couloir	
ELEMENT	DESCRIPTIF DU LABORATOIRE	DATE DE PRELEVEMENT	NOM DE L'OPERATEUR
Enduit béton	Enduit plâtreux blanc en vrac non séparable + peinture non séparable	13/08/2018	JULIEN Mickaël
LOCALISATION		RESULTAT	
Mur B		Amiante non détecté

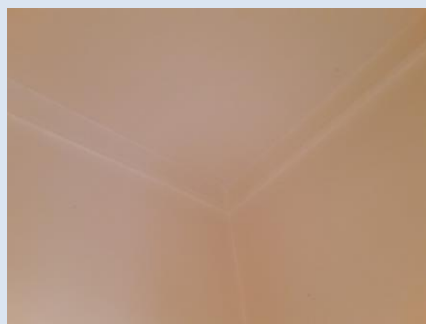
**PRELEVEMENT : 35LAD0401P004**

NOM DU CLIENT	NUMERO DU DOSSIER	PIECE OU LOCAL	
OPH77	35LAD0401 13/08/2018	Couloir	
ELEMENT	DESCRIPTIF DU LABORATOIRE	DATE DE PRELEVEMENT	NOM DE L'OPERATEUR
Enduit béton	Enduit plâtreux blanc en vrac non séparable + peinture non séparable	13/08/2018	JULIEN Mickaël
LOCALISATION		RESULTAT	
Plafond		Amiante non détecté

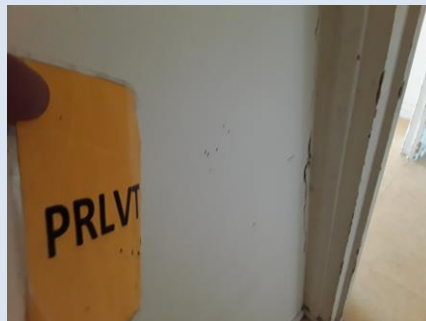
PIECE	ETAGE	ELEMENTS	DESCRIPTIF LABORATOIRE	Echantillon	REPERAGE	ETAT	RESULTAT
Couloir		Enduit	Enduit plâtreux blanc	35LAD0401P005	Mur C	DEGRADATION PARTIELLE	Fr1:Amiante détecté (Chrysotile)

PRELEVEMENT : 35LAD0401P005			
NOM DU CLIENT	NUMERO DU DOSSIER		PIECE OU LOCAL
OPH77	35LAD0401 13/08/2018		Couloir
ELEMENT	DESCRIPTIF DU LABORATOIRE	DATE DE PRELEVEMENT	NOM DE L'OPERATEUR
Enduit	Enduit plâtreux blanc	13/08/2018	JULIEN Mickaël
LOCALISATION		RESULTAT	
Mur C		Fr1:Amiante détecté (Chrysotile)

▶ Enduit plâtreux blanc	META	1	21/08/2018	Présence de fibres d'amiante / Chrysotile
▶ Peinture	META	1	21/08/2018	Amiante non détecté / -
Réf dossier client : 35LADO401-01 - 19 rue des pecheurs 77360 VAIRES SU Réf échantillon client : 35LADO401P006 / LOGEMENTS COLLECTIFS - - - / Cuisine Plafond Enduit béton				Réf échantillon ITGA : IT071808-29177 Description ITGA : Enduit plâtreux blanc en vrac / Peintures multiples
▶ Enduit plâtreux blanc en vrac non séparable + peintures multiples non séparable	META	1	20/08/2018	Amiante non détecté / -
Réf dossier client : 35LADO401-01 - 19 rue des pecheurs 77360 VAIRES SU Réf échantillon client : 35LADO401P007 / LOGEMENTS COLLECTIFS - - - / Cuisine Mur A Enduit béton				Réf échantillon ITGA : IT071808-29178 Description ITGA : Enduit plâtreux blanc en vrac / Peintures multiples
▶ Enduit plâtreux blanc en vrac + peintures multiples non séparable	META	1	21/08/2018	Amiante non détecté / -

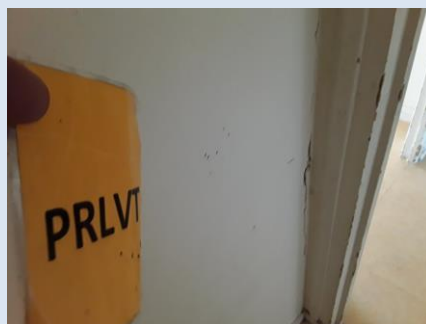
PRELEVEMENT : 35LAD0401P005			
NOM DU CLIENT	NUMERO DU DOSSIER		PIECE OU LOCAL
OPH77	35LAD0401 13/08/2018		Couloir
ELEMENT	DESCRIPTIF DU LABORATOIRE	DATE DE PRELEVEMENT	NOM DE L'OPERATEUR
Enduit	Peinture	13/08/2018	JULIEN Mickaël
LOCALISATION		RESULTAT	
Mur C		Fr2:Amiante non détecté

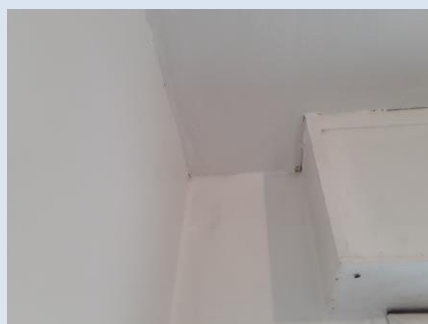
PRELEVEMENT : 35LAD0401P006			
NOM DU CLIENT	NUMERO DU DOSSIER	PIECE OU LOCAL	
OPH77	35LAD0401 13/08/2018	Cuisine	
ELEMENT	DESCRIPTIF DU LABORATOIRE	DATE DE PRELEVEMENT	NOM DE L'OPERATEUR
Enduit béton	Enduit plâtreux blanc en vrac non séparable + peintures multiples non séparable	13/08/2018	JULIEN Mickaël
LOCALISATION		RESULTAT	
Plafond		Amiante non détecté

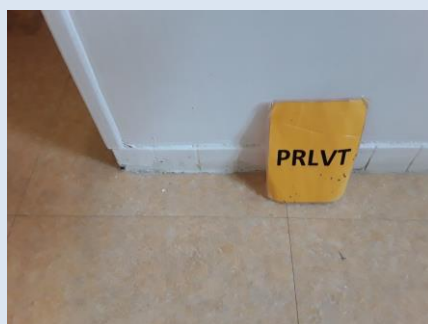
PRELEVEMENT : 35LAD0401P007			
NOM DU CLIENT	NUMERO DU DOSSIER	PIECE OU LOCAL	
OPH77	35LAD0401 13/08/2018	Cuisine	
ELEMENT	DESCRIPTIF DU LABORATOIRE	DATE DE PRELEVEMENT	NOM DE L'OPERATEUR
Enduit béton	Enduit plâtreux blanc en vrac + peintures multiples non séparable	13/08/2018	JULIEN Mickaël
LOCALISATION		RESULTAT	
Mur A		Amiante non détecté

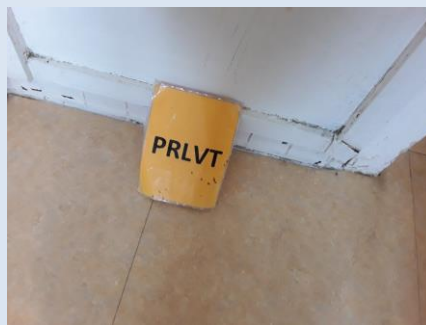
PRELEVEMENT : 35LAD0401P008			
NOM DU CLIENT	NUMERO DU DOSSIER	PIECE OU LOCAL	
OPH77	35LAD0401 13/08/2018	Cuisine	
ELEMENT	DESCRIPTIF DU LABORATOIRE	DATE DE PRELEVEMENT	NOM DE L'OPERATEUR
Enduit	Enduit plâtreux blanc en vrac non séparable + peinture non séparable + papier non séparable	13/08/2018	JULIEN Mickaël
LOCALISATION		RESULTAT	
Mur D		Amiante non détecté	
EMPLACEMENT
