Rapport de mission de repérage des matériaux et produits contenant de l'amiante dans les immeubles bâtis avant réalisation de travaux

Numéro de dossier : RAAT-35LAE0201
Date du repérage : 14/09/2022

Immeuble bâti visité	
Adresse	Rue : 21 rue des Pecheurs (2121) Bât., escalier, niveau, appartement n°, lot n°: Bat. 21; Etage 2; Porte 2121, Lot numéro 35LAE0201 Code postal, ville : . 77360 VAIRES SUR MARNE (France)
Périmètre de repérage : Voir BC
Type de logement : Fonction principale du bâtiment : Date de construction : Appartement - T4 Habitation (partie privative d'immeuble) < 1997

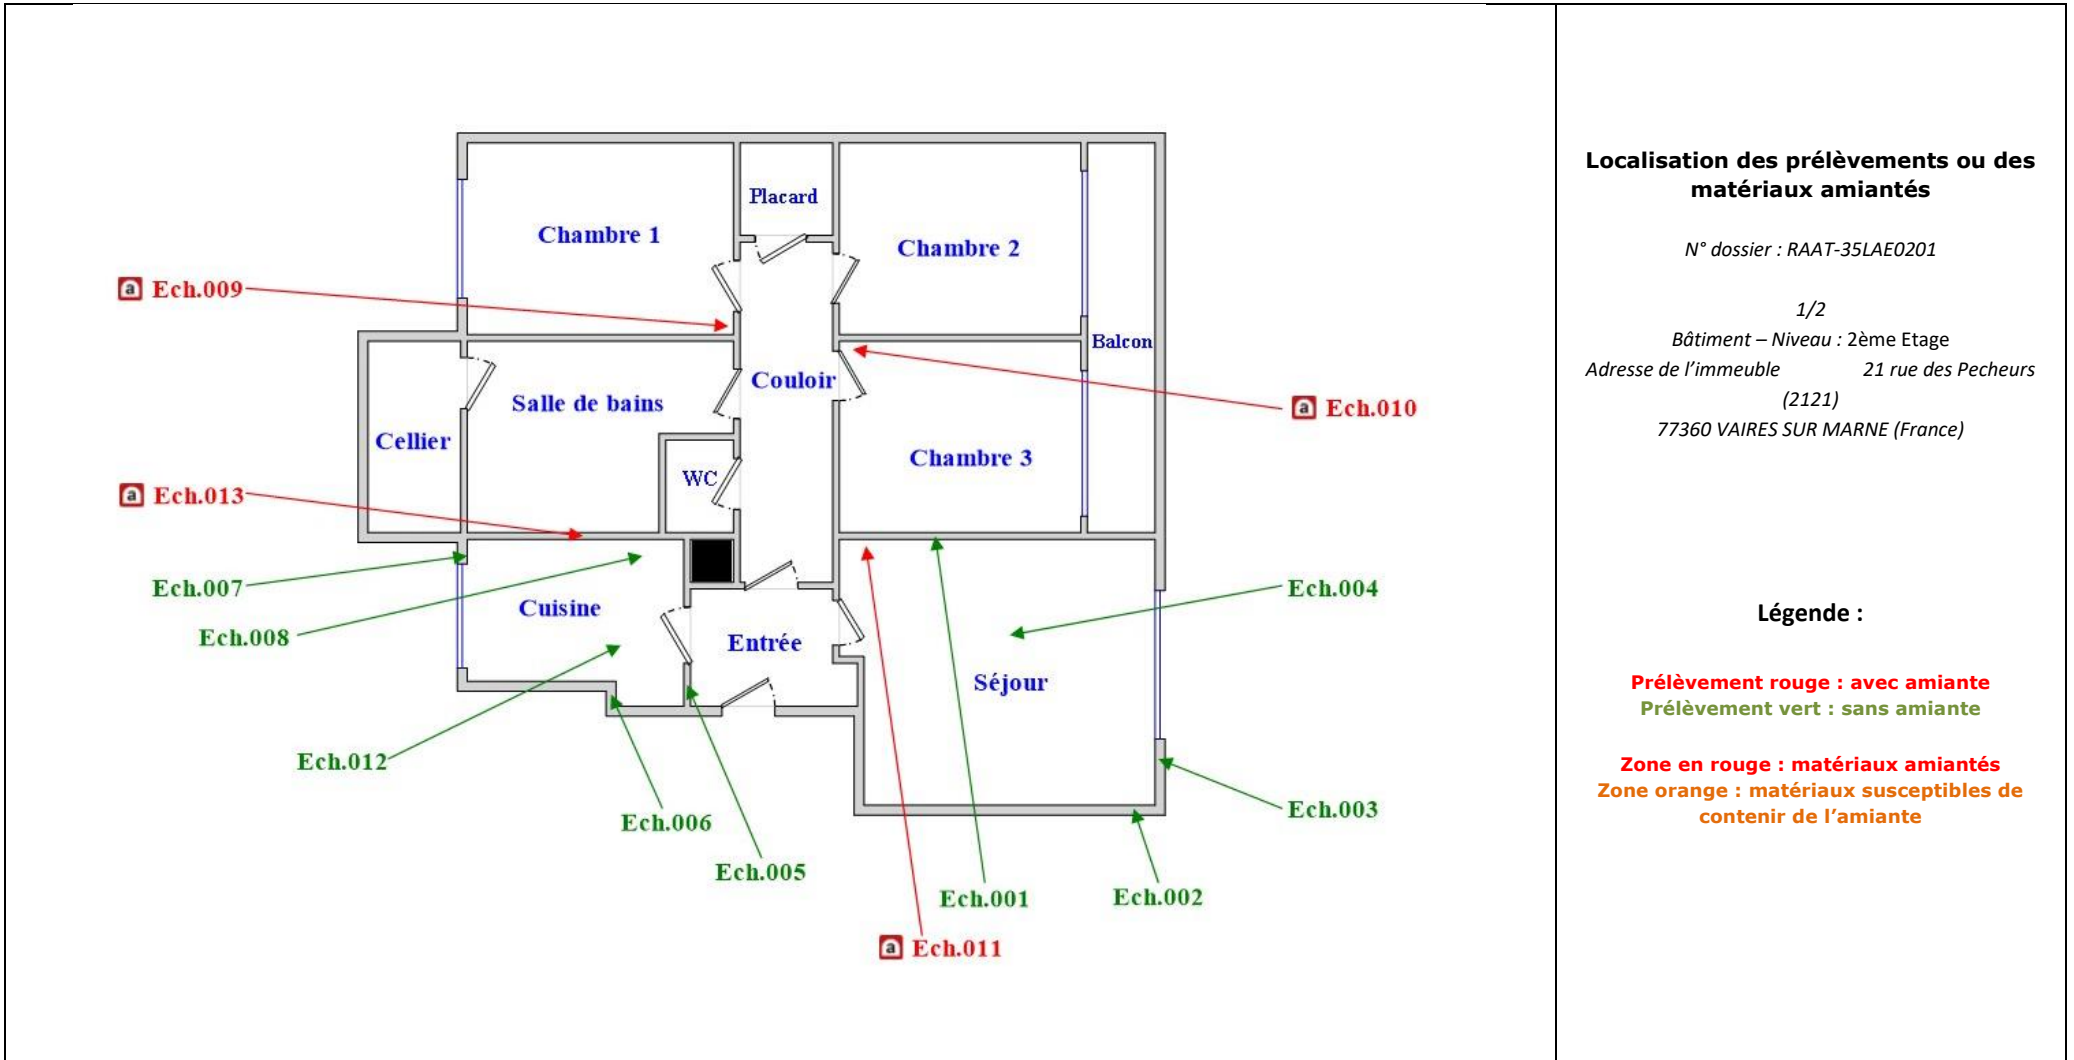
Localisation des prélèvements ou des matériaux amiantés

Prélèvement vert : sans amiante

Zone en rouge : matériaux amiantés
Zone orange : matériaux susceptibles de contenir de l'amiante
