Rapport de mission de repérage des matériaux et produits contenant de l'amiante avant réalisation de travaux

Référence : RAAT_35LAE0516

Le 22/06/2021

Adresse : 21 rue Des Pêcheurs 77360 VAIRES-SUR-MARNE

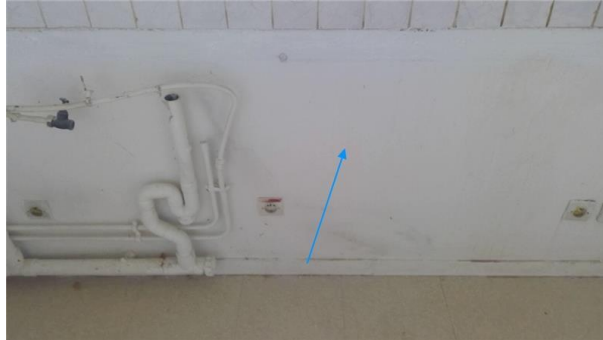
ANNEXE : Fiches d'identification et de cotation
PRELEVEMENT : P001
Emplacement

Nom du client	Numéro de dossier	Localisation
HABITAT 77 OPH DE SEINE ET MARNE	RAAT_35LAE0516	5ème - Cuisine Mur façade - F
Nom de l'opérateur	Date de prélèvement	Matériau
MARTIN Olivier	22/06/2021	Béton/plâtre/enduit - Peinture
Résultat amiante		
absence d'amiante

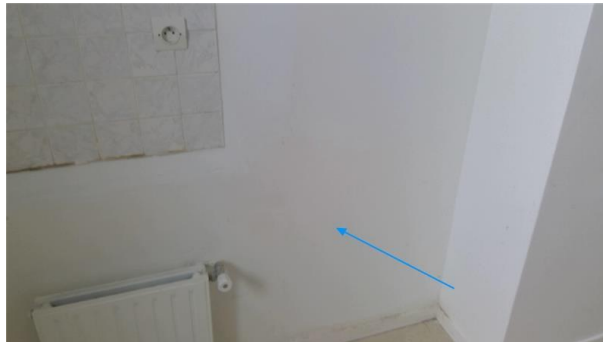
PRELEVEMENT : P002
Emplacement

Nom du client	Numéro de dossier	Localisation
HABITAT 77 OPH DE SEINE ET MARNE	RAAT_35LAE0516	5ème - Cuisine Murs - E, G
Nom de l'opérateur	Date de prélèvement	Matériau
MARTIN Olivier	22/06/2021	Béton/plâtre/enduit - Peinture
Résultat amiante		
absence d'amiante

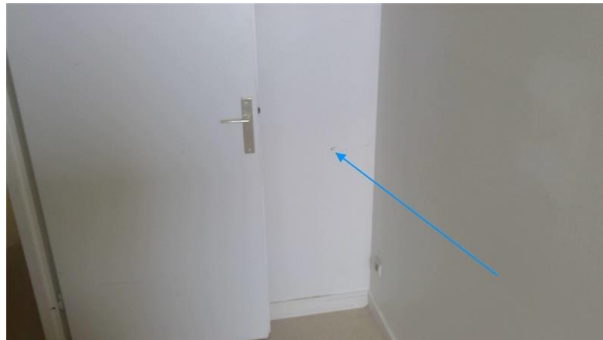
PRELEVEMENT : P003

Nom du client	Numéro de dossier	Localisation
HABITAT 77 OPH DE SEINE ET MARNE	RAAT_35LAE0516	5ème - Cuisine Cloisons - A, B, C, D
Nom de l'opérateur	Date de prélèvement	Matériau
MARTIN Olivier	22/06/2021	Enduit / Plâtre - Peinture
Résultat amiante		
absence d'amiante

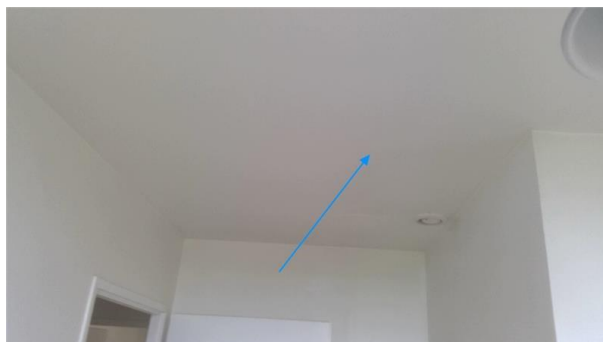
PRELEVEMENT : P004

Nom du client	Numéro de dossier	Localisation
HABITAT 77 OPH DE SEINE ET MARNE	RAAT_35LAE0516	5ème - Cuisine Plafond - Plafond
Nom de l'opérateur	Date de prélèvement	Matériau
MARTIN Olivier	22/06/2021	Enduit / Plâtre - Peinture
Résultat amiante		
absence d'amiante

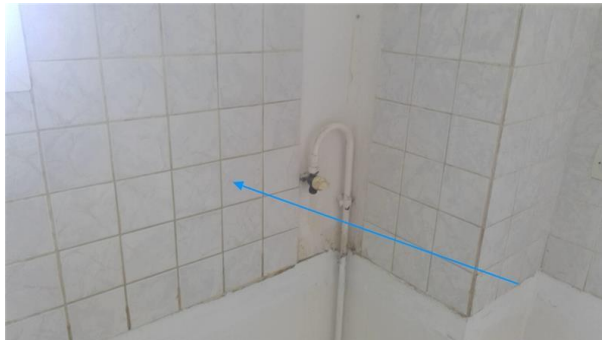
PRELEVEMENT : P005

Nom du client	Numéro de dossier	Localisation
HABITAT 77 OPH DE SEINE ET MARNE	RAAT_35LAE0516	5ème - Cuisine Murs - DEF
Nom de l'opérateur	Date de prélèvement	Matériau
MARTIN Olivier	22/06/2021	Colle - Faïence
Résultat amiante		
absence d'amiante

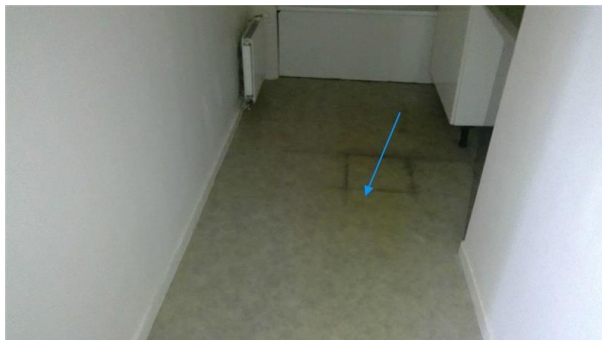
PRELEVEMENT : P006

Nom du client	Numéro de dossier	Localisation
HABITAT 77 OPH DE SEINE ET MARNE	RAAT_35LAE0516	5ème - Salle de Bains Plancher - Sol
Nom de l'opérateur	Date de prélèvement	Matériau
MARTIN Olivier	22/06/2021	Ragréage / colle - Linoleum
Résultat amiante		
absence d'amiante

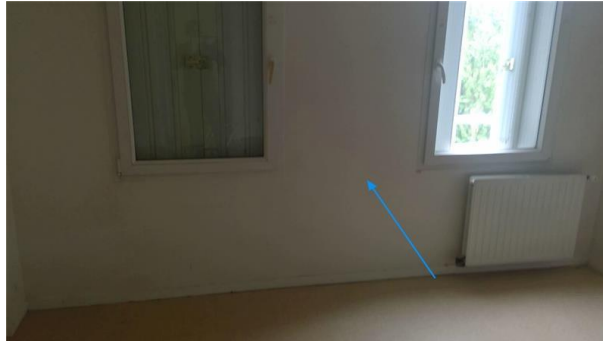
PRELEVEMENT : P007

Nom du client	Numéro de dossier	Localisation
HABITAT 77 OPH DE SEINE ET MARNE	RAAT_35LAE0516	5ème - Séjour Mur façade - C
Nom de l'opérateur	Date de prélèvement	Matériau
MARTIN Olivier	22/06/2021	Béton/plâtre/enduit - Peinture
Résultat amiante		
absence d'amiante

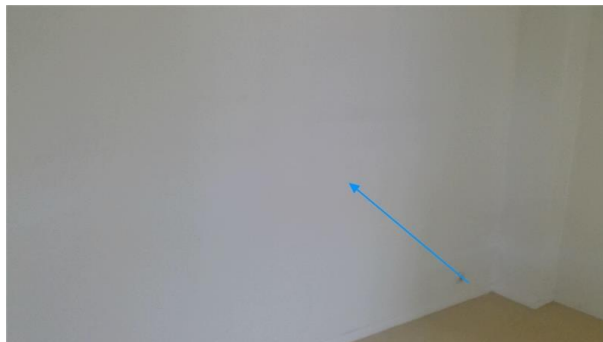
PRELEVEMENT : P008

Nom du client	Numéro de dossier	Localisation
HABITAT 77 OPH DE SEINE ET MARNE	RAAT_35LAE0516	5ème - Séjour Mur - B
Nom de l'opérateur	Date de prélèvement	Matériau
MARTIN Olivier	22/06/2021	Béton/plâtre/enduit - Peinture
Résultat amiante		
absence d'amiante

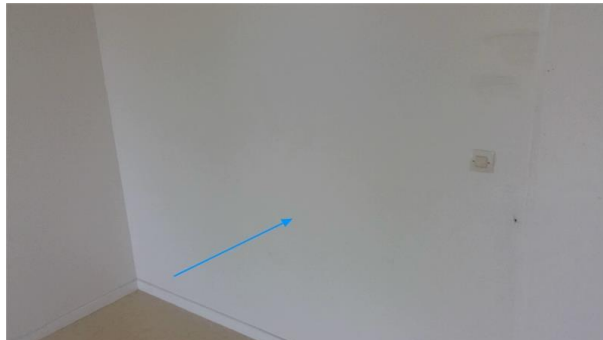
PRELEVEMENT : P009

Nom du client	Numéro de dossier	Localisation
HABITAT 77 OPH DE SEINE ET MARNE	RAAT_35LAE0516	5ème - Séjour Cloisons - A, D
Nom de l'opérateur	Date de prélèvement	Matériau
MARTIN Olivier	22/06/2021	Enduit / Plâtre - Peinture
Résultat amiante		
absence d'amiante

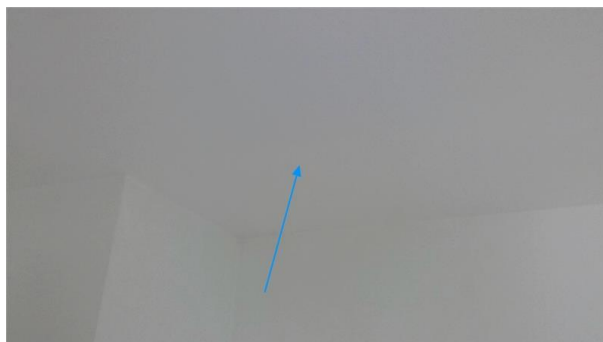
PRELEVEMENT : P010

Nom du client	Numéro de dossier	Localisation
HABITAT 77 OPH DE SEINE ET MARNE	RAAT_35LAE0516	5ème - Séjour Plafond - Plafond
Nom de l'opérateur	Date de prélèvement	Matériau
MARTIN Olivier	22/06/2021	Enduit / Plâtre - Peinture
Résultat amiante		
absence d'amiante

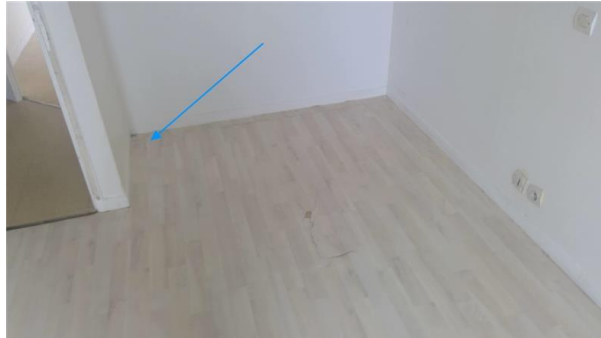
PRELEVEMENT : P011

Nom du client	Numéro de dossier	Localisation
HABITAT 77 OPH DE SEINE ET MARNE	RAAT_35LAE0516	5ème - Chambre n°3 Plancher - Sol
Nom de l'opérateur	Date de prélèvement	Matériau
MARTIN Olivier	22/06/2021	Ragréage / colle - Linoleum
Résultat amiante		
absence d'amiante
