## Rapport de mission de repérage des matériaux et produits contenant de l'amiante avant réalisation de travaux

25 RUE DES PECHEURS - APPARTEMENT 402

77360 VAIRES SUR MARNE

RAPPORT N° :	OPH77 35LAG0402	Date d'émission du rapport :	17/08/2017
Le repérage a été réalisé le :	08/08/2017	Accompagnateur :	
Par :	Tristan BRUNOT	Laboratoire d'Analyses :	ITGA
N° certificat de qualification :	CPDI 3541	Adresse laboratoire :	3 RUE ARMAND HERPIN LACROIX - CS 46537 35065 RENNES CEDEX
Date d'obtention :	06/08/2015	Numéro d'accréditation :	1-5967
Le présent rapport est établi par une personne dont les compétences sont certifiées par :	I.CERT PARC EDONIA - BAT G - RUE DE LA TERRE VICTORIA - 35760 SAINT GREGOIRE	Organisme d'assurance professionnelle :	ALLIANZ
		Adresse assurance :	Direction Opérations Entreprises 5C Esplanade Charles de Gaulle 33081 BORDEAUX CEDEX
		N° de contrat d'assurance :	55897385
		Date de validité :	31/12/2017

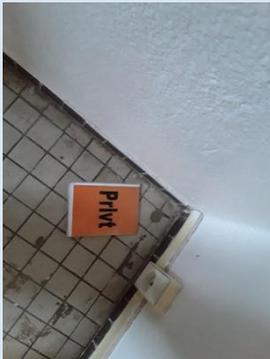
PRELEVEMENT : 35LAG0402P002		
NOM DU CLIENT	NUMERO DU DOSSIER	PIECE OU LOCAL
OPH77	35LAG0402 08/08/2017	Cuisine
MATERIAU	DATE DE PRELEVEMENT	NOM DE L'OPERATEUR
Colle grise + ragréage beige hétérogène + joint cassant gris + carrelage	08/08/2017	BRUNOT Tristan
LOCALISATION		RESULTAT
Sol		Amiante non détecté
EMPLACEMENT

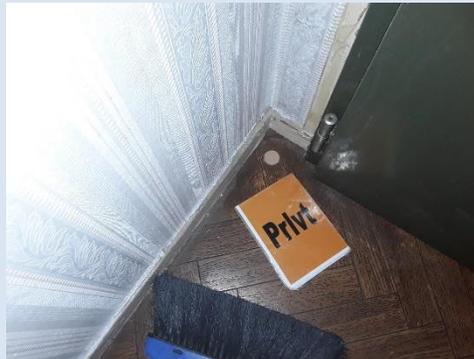
PRELEVEMENT : 35LAG0402P003		
NOM DU CLIENT	NUMERO DU DOSSIER	PIECE OU LOCAL
OPH77	35LAG0402 08/08/2017	Entrée
MATERIAU	DATE DE PRELEVEMENT	NOM DE L'OPERATEUR
Revêtement souple marron avec poussières	08/08/2017	BRUNIoT Tristan
LOCALISATION		RESULTAT
Sol		Amiante non détecté

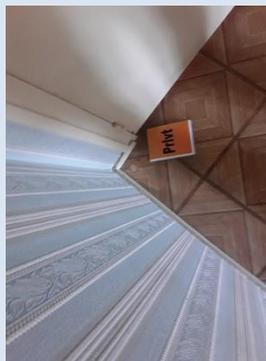
PRELEVEMENT : 35LAG0402P004		
NOM DU CLIENT	NUMERO DU DOSSIER	PIECE OU LOCAL
OPH77	35LAG0402 08/08/2017	Séjour
MATERIAU	DATE DE PRELEVEMENT	NOM DE L'OPERATEUR
Revêtement cassant marron	08/08/2017	BRUNIoT Tristan
LOCALISATION		RESULTAT
Sol		Fr1:Amiante non détecté

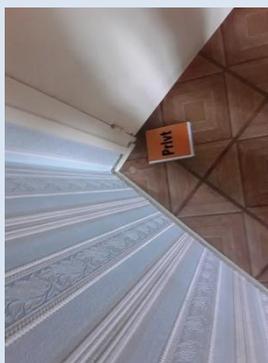
PRELEVEMENT : 35LAG0402P004		
NOM DU CLIENT	NUMERO DU DOSSIER	PIECE OU LOCAL
OPH77	35LAG0402 08/08/2017	Séjour
MATERIAU	DATE DE PRELEVEMENT	NOM DE L'OPERATEUR
Colle bitumineuse noire en faible quantité + ragréage gris en faible quantité non séparable	08/08/2017	BRUNOT Tristan
LOCALISATION		RESULTAT
Sol		Fr3:Amiante détecté (Chrysotile)

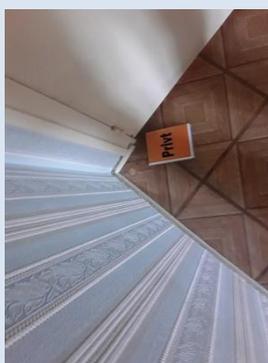
PRELEVEMENT : 35LAG0402P004		
NOM DU CLIENT	NUMERO DU DOSSIER	PIECE OU LOCAL
OPH77	35LAG0402 08/08/2017	Séjour
MATERIAU	DATE DE PRELEVEMENT	NOM DE L'OPERATEUR
Colle polymère incolore non séparable + dalle dure cassante bleue	08/08/2017	BRUNOT Tristan
LOCALISATION		RESULTAT
Sol		Fr2:Amiante détecté (Chrysotile)

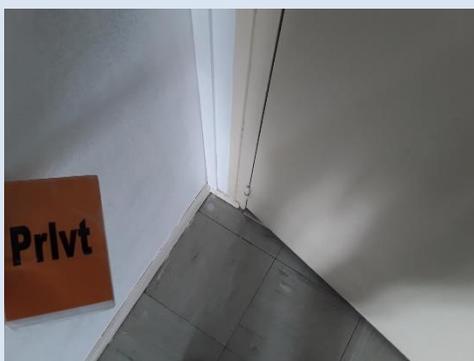
PRELEVEMENT : 35LAG0402P005		
NOM DU CLIENT	NUMERO DU DOSSIER	PIECE OU LOCAL
OPH77	35LAG0402 08/08/2017	Chambre 2
MATERIAU	DATE DE PRELEVEMENT	NOM DE L'OPERATEUR
Colle bitumineuse noire + ragréage gris hétérogène non séparable	08/08/2017	BRUNOT Tristan
LOCALISATION		RESULTAT
Sol		Fr2:Amiante détecté (Chrysotile)

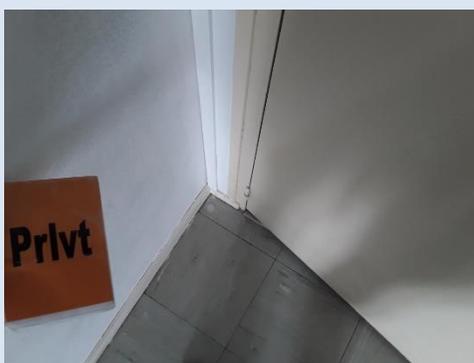
PRELEVEMENT : 35LAG0402P005		
NOM DU CLIENT	NUMERO DU DOSSIER	PIECE OU LOCAL
OPH77	35LAG0402 08/08/2017	Chambre 2
MATERIAU	DATE DE PRELEVEMENT	NOM DE L'OPERATEUR
Dalle dure cassante grise	08/08/2017	BRUNOT Tristan
LOCALISATION		RESULTAT
Sol		Fr1:Amiante détecté (Chrysotile)

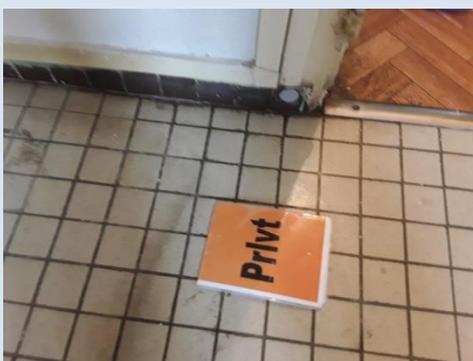
PRELEVEMENT : 35LAG0402P006		
NOM DU CLIENT	NUMERO DU DOSSIER	PIECE OU LOCAL
OPH77	35LAG0402 08/08/2017	Cuisine
MATERIAU	DATE DE PRELEVEMENT	NOM DE L'OPERATEUR
Colle grise + matériau compact vert non séparable + carrelage	08/08/2017	BRUNOT Tristan
LOCALISATION		RESULTAT
Mur D		Amiante non détecté

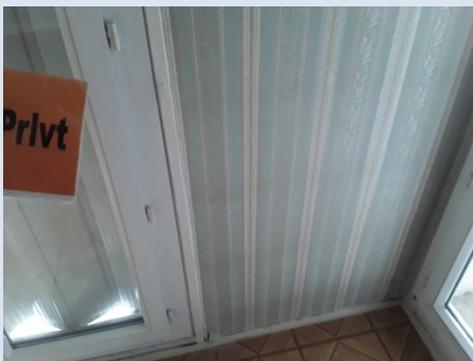
PRELEVEMENT : 35LAG0402P007		
NOM DU CLIENT	NUMERO DU DOSSIER	PIECE OU LOCAL
OPH77	35LAG0402 08/08/2017	Séjour
MATERIAU	DATE DE PRELEVEMENT	NOM DE L'OPERATEUR
Enduit plâtreux blanc en vrac + peinture non séparable	08/08/2017	BRUNOT Tristan
LOCALISATION		RESULTAT
Mur B		Amiante non détecté

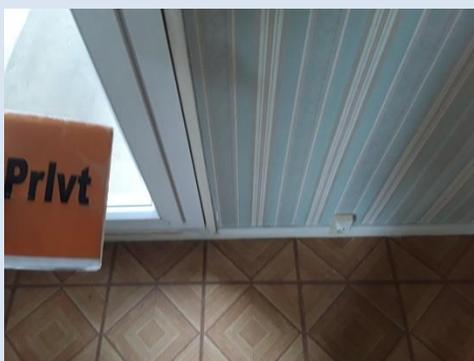
PRELEVEMENT : 35LAG0402P008		
NOM DU CLIENT	NUMERO DU DOSSIER	PIECE OU LOCAL
OPH77	35LAG0402 08/08/2017	Séjour
MATERIAU	DATE DE PRELEVEMENT	NOM DE L'OPERATEUR
Enduit plâtreux blanc en vrac + peinture non séparable	08/08/2017	BRUNOT Tristan
LOCALISATION		RESULTAT
Mur C		Amiante non détecté

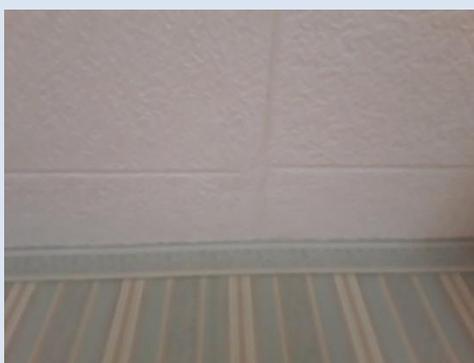
PRELEVEMENT : 35LAG0402P009		
NOM DU CLIENT	NUMERO DU DOSSIER	PIECE OU LOCAL
OPH77	35LAG0402 08/08/2017	Séjour
MATERIAU	DATE DE PRELEVEMENT	NOM DE L'OPERATEUR
Polystyrène blanc + peinture	08/08/2017	BRUNOT Tristan
LOCALISATION		RESULTAT
Plafond		Amiante non détecté

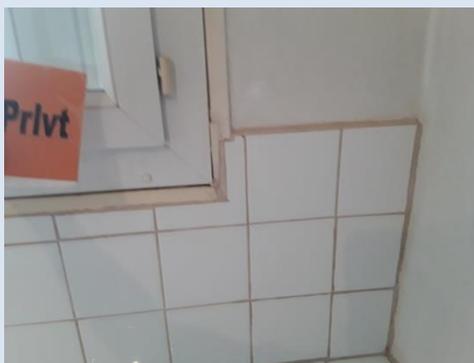
PRELEVEMENT : 35LAG0402P010		
NOM DU CLIENT	NUMERO DU DOSSIER	PIECE OU LOCAL
OPH77	35LAG0402 08/08/2017	Cuisine
MATERIAU	DATE DE PRELEVEMENT	NOM DE L'OPERATEUR
Matériau gris en faible quantité en vrac non séparable + enduit plâtreux blanc en vrac + peintures multiples non séparable	08/08/2017	BRUNOT Tristan
LOCALISATION		RESULTAT
Mur B		Amiante non détecté

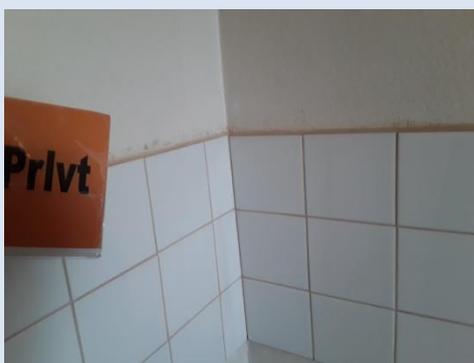
PRELEVEMENT : 35LAG0402P011		
NOM DU CLIENT	NUMERO DU DOSSIER	PIECE OU LOCAL
OPH77	35LAG0402 08/08/2017	Cuisine
MATERIAU	DATE DE PRELEVEMENT	NOM DE L'OPERATEUR
Enduit plâtreux blanc en vrac + peintures multiples non séparable	08/08/2017	BRUNOT Tristan
LOCALISATION		RESULTAT
Mur A		Amiante non détecté

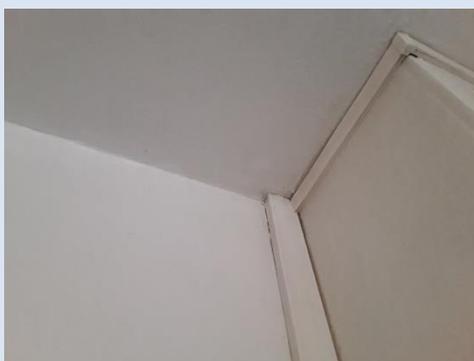
PRELEVEMENT : 35LAG0402P012		
NOM DU CLIENT	NUMERO DU DOSSIER	PIECE OU LOCAL
OPH77	35LAG0402 08/08/2017	Cuisine
MATERIAU	DATE DE PRELEVEMENT	NOM DE L'OPERATEUR
Enduit plâtreux blanc en vrac + peintures multiples non séparable	08/08/2017	BRUNOT Tristan
LOCALISATION	RESULTAT	
Plafond	Amiante détecté (Chrysotile)

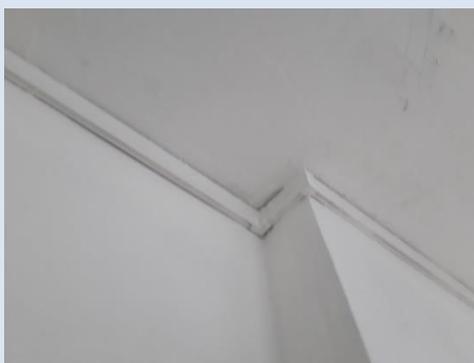
PRELEVEMENT : 35LAG0402P013		
NOM DU CLIENT	NUMERO DU DOSSIER	PIECE OU LOCAL
OPH77	35LAG0402 08/08/2017	Chambre 2
MATERIAU	DATE DE PRELEVEMENT	NOM DE L'OPERATEUR
Enduit plâtreux blanc en vrac + peinture non séparable	08/08/2017	BRUNOT Tristan
LOCALISATION	RESULTAT	
Plafond	Amiante non détecté
