Rapport de mission de repérage des matériaux et produits contenant de l'amiante avant réalisation de travaux

Référence : RAAT_35LAJ0401

Bien : Appartement

Adresse : 31 rue Des Pêcheurs 77360 VAIRES-SUR-MARNE

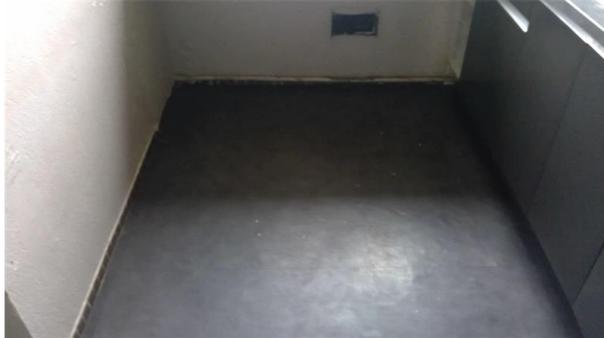
ANNEXE : Fiches d'identification et de cotation
PRELEVEMENT : P001
Emplacement

Nom du client	Numéro de dossier	Localisation
HABITAT 77 OPH DE SEINE DE MARNE	RAAT_35LAJ0401	4ème - Cuisine Plancher - Sol
Nom de l'opérateur	Date de prélèvement	Matériau
MARTIN Olivier	18/05/2021	Ragréage / colle - Dalles de sol
Résultat amiante		
absence d'amiante

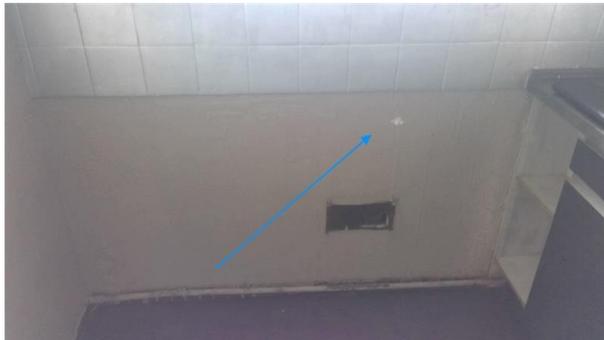
PRELEVEMENT : P002
Emplacement

Nom du client	Numéro de dossier	Localisation
HABITAT 77 OPH DE SEINE DE MARNE	RAAT_35LAJ0401	4ème - Cuisine Mur façade - C
Nom de l'opérateur	Date de prélèvement	Matériau
MARTIN Olivier	18/05/2021	Plâtre - Peinture
Résultat amiante		
absence d'amiante

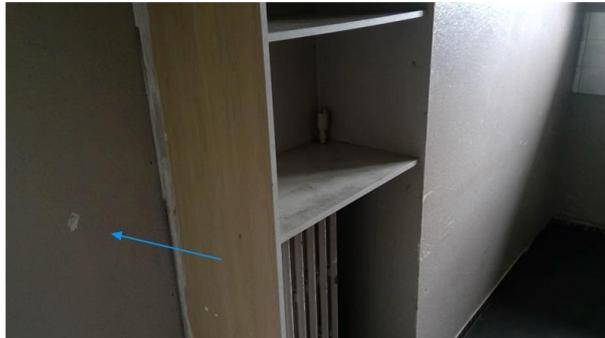
PRELEVEMENT : P003

Nom du client	Numéro de dossier	Localisation
HABITAT 77 OPH DE SEINE DE MARNE	RAAT_35LAJ0401	4ème - Cuisine Mur - A
Nom de l'opérateur	Date de prélèvement	Matériau
MARTIN Olivier	18/05/2021	Béton / Enduit / Plâtre - Peinture
Résultat amiante		
absence d'amiante

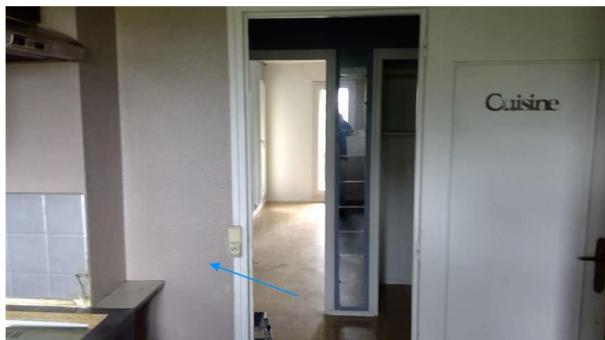
PRELEVEMENT : P004

Nom du client	Numéro de dossier	Localisation
HABITAT 77 OPH DE SEINE DE MARNE	RAAT_35LAJ0401	4ème - Cuisine Cloisons - B, D
Nom de l'opérateur	Date de prélèvement	Matériau
MARTIN Olivier	18/05/2021	Plâtre - Peinture
Résultat amiante		
absence d'amiante

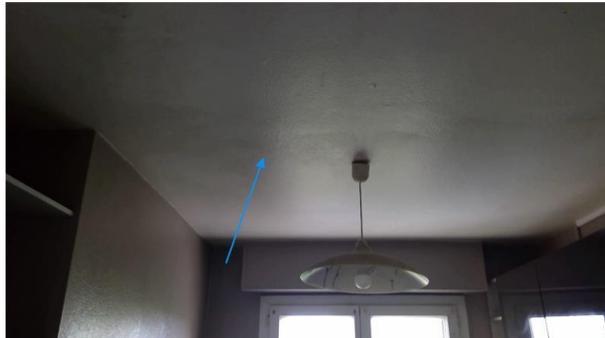
PRELEVEMENT : P005

Nom du client	Numéro de dossier	Localisation
HABITAT 77 OPH DE SEINE DE MARNE	RAAT_35LAJ0401	4ème - Cuisine Plafond - Plafond
Nom de l'opérateur	Date de prélèvement	Matériau
MARTIN Olivier	18/05/2021	Enduit / Plâtre - Peinture
Résultat amiante		
absence d'amiante

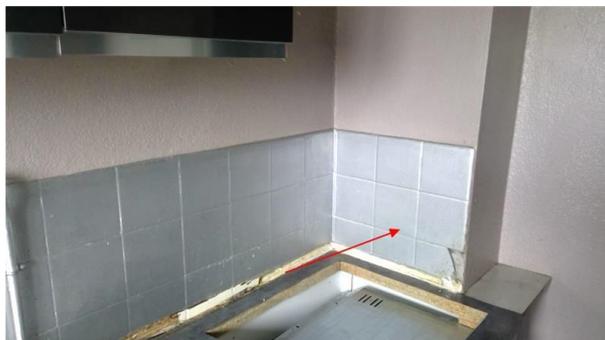
PRELEVEMENT : P006

Nom du client	Numéro de dossier	Localisation
HABITAT 77 OPH DE SEINE DE MARNE	RAAT_35LAJ0401	4ème - Cuisine Mur - CD
Nom de l'opérateur	Date de prélèvement	Matériau
MARTIN Olivier	18/05/2021	Colle - Faïence
Résultat amiante		
Présence d'amiante (Fibres d'amiante de type chrysotile)

- N° 21H015010-006 - Référence P006-4ème - Cuisine - CD - Mur - Colle - Faïence, prélevé par vos soins, et analysé par Eurofins Lab Environment Testing Portugal, Unipessoal Lda.

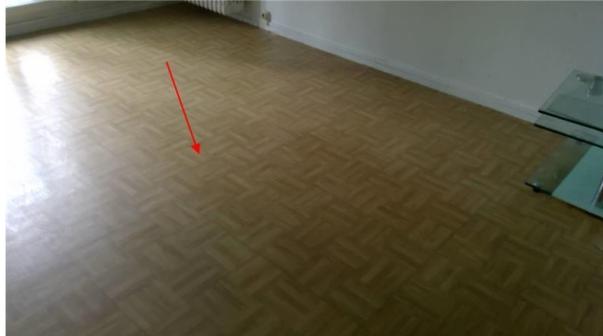
PRELEVEMENT : P007

Nom du client	Numéro de dossier	Localisation
HABITAT 77 OPH DE SEINE DE MARNE	RAAT_35LAJ0401	4ème - Salon Plancher - Sol
Nom de l'opérateur	Date de prélèvement	Matériau
MARTIN Olivier	18/05/2021	Ragréage / colle - Dalles de sol
Résultat amiante		
Présence d'amiante (Fibres d'amiante de type chrysotile)

- N° 21H015010-007 - Référence P007-4ème - Salon - Sol - Plancher - Ragréage / colle - Dalles de sol, prélevé par vos soins, et analysé par Eurofins Lab Environment Testing Portugal, Unipessoal Lda.

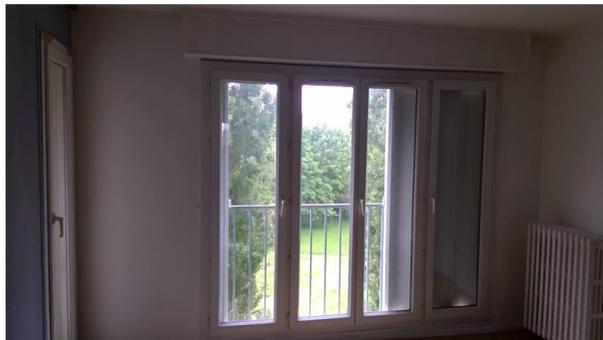
PRELEVEMENT : P008

Nom du client	Numéro de dossier	Localisation
HABITAT 77 OPH DE SEINE DE MARNE	RAAT_35LAJ0401	4ème - Salon Mur façade - C
Nom de l'opérateur	Date de prélèvement	Matériau
MARTIN Olivier	18/05/2021	Plâtre - Peinture
Résultat amiante		
absence d'amiante

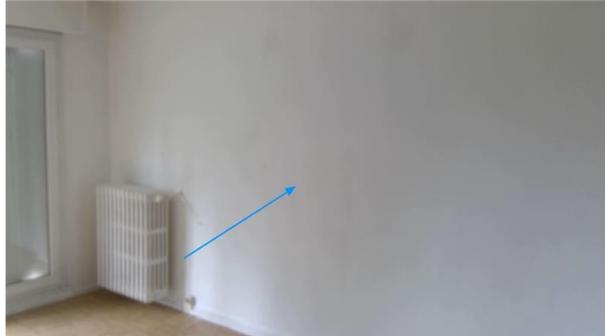
PRELEVEMENT : P009

Nom du client	Numéro de dossier	Localisation
HABITAT 77 OPH DE SEINE DE MARNE	RAAT_35LAJ0401	4ème - Salon Mur - D
Nom de l'opérateur	Date de prélèvement	Matériau
MARTIN Olivier	18/05/2021	Plâtre - Peinture
Résultat amiante		
absence d'amiante

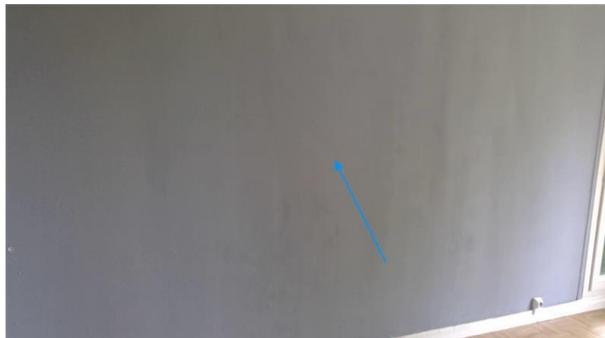
PRELEVEMENT : P010

Nom du client	Numéro de dossier	Localisation
HABITAT 77 OPH DE SEINE DE MARNE	RAAT_35LAJ0401	4ème - Salon Cloisons - A, E, F
Nom de l'opérateur	Date de prélèvement	Matériau
MARTIN Olivier	18/05/2021	Plâtre - Peinture
Résultat amiante		
absence d'amiante

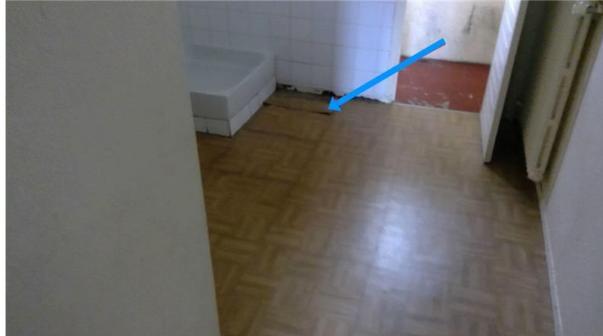
PRELEVEMENT : P011

Nom du client	Numéro de dossier	Localisation
HABITAT 77 OPH DE SEINE DE MARNE	RAAT_35LAJ0401	4ème - Salle d'eau Plancher - Sol
Nom de l'opérateur	Date de prélèvement	Matériau
MARTIN Olivier	18/05/2021	Ragréage / colle - Dalles de sol
Résultat amiante		
absence d'amiante

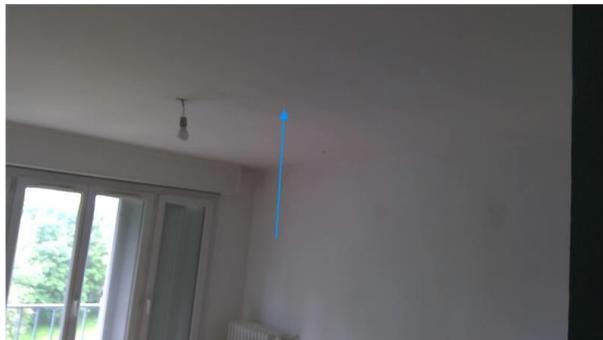
PRELEVEMENT : P012

Nom du client	Numéro de dossier	Localisation
HABITAT 77 OPH DE SEINE DE MARNE	RAAT_35LAJ0401	4ème - Salon Plafond - Plafond
Nom de l'opérateur	Date de prélèvement	Matériau
MARTIN Olivier	18/05/2021	Enduit / Plâtre - Peinture
Résultat amiante		
absence d'amiante
