Rapport de mission de repérage des matériaux et produits contenant de l'amiante avant réalisation de travaux

35 rue des pecheurs appt 301

77360 vaires sur marne

RAPPORT N° :	OPH77 35LAL0301	Date d'émission du rapport :	27/06/2017
Le repérage a été réalisé le :	15/06/2017	Accompagnateur :	
Par :	Tristan BRUNOT	Laboratoire d'Analyses :	ITGA
N° certificat de qualification :	CPDI 3541	Adresse laboratoire :	3 RUE ARMAND HERPIN LACROIX - CS 46537 35065 RENNES CEDEX
Date d'obtention :	06/08/2015	Numéro d'accréditation :	1-5967
Le présent rapport est établi par une personne dont les compétences sont certifiées par :	I.CERT Parc Edonia - Bâtiment G - Rue de la Terre Victoria - 35760 SAINT-GREGOIRE	Organisme d'assurance professionnelle :	ALLIANZ
		Adresse assurance :	Direction Opérations Entreprises 5C Esplanade Charles de Gaulle 33081 BORDEAUX CEDEX
		N° de contrat d'assurance :	55897385
		Date de validité :	31/12/2017

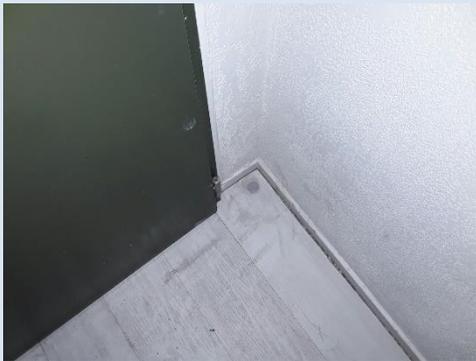
PRELEVEMENT : 35LAL0301P01		
NOM DU CLIENT	NUMERO DU DOSSIER	PIECE OU LOCAL
OPH77	35LAL0301 15/06/2017	Entrée
MATERIAU	DATE DE PRELEVEMENT	NOM DE L'OPERATEUR
Colle polymère jaune avec poussières non séparable + dalle dure cassante beige	15/06/2017	BRUNIoT Tristan
LOCALISATION		RESULTAT
Sols		Fr2:Amiante non détecté
EMPLACEMENT

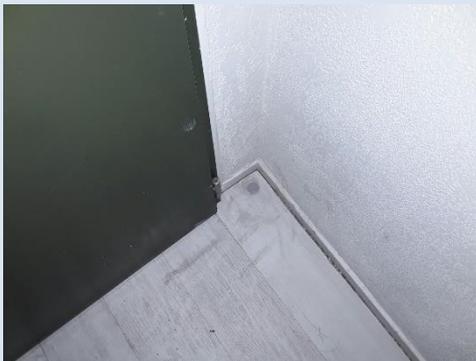
PRELEVEMENT : 35LAL0301P01		
NOM DU CLIENT	NUMERO DU DOSSIER	PIECE OU LOCAL
OPH77	35LAL0301 15/06/2017	Entrée
MATERIAU	DATE DE PRELEVEMENT	NOM DE L'OPERATEUR
Revêtement cassant beige	15/06/2017	BRUNIoT Tristan
LOCALISATION		RESULTAT
Sols		Fr1:Amiante non détecté
EMPLACEMENT

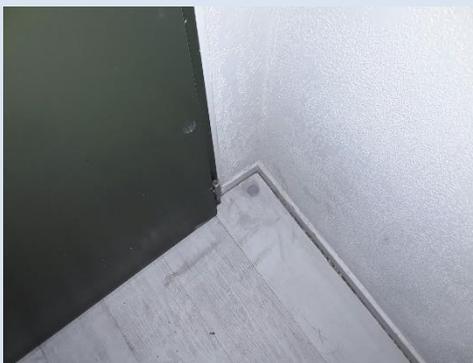
PIECE	ETAGE	ELEMENTS PRELEVES	N° Echantillon	REPERAGE	ETAT	RESULTAT
Entrée		Colle bitumineuse noire non séparable + ragréage gris en faible quantité non séparable	35LAL0301P01	Sols	BON ETAT	Fr3:Amiante détecté (Chrysotile)

PRELEVEMENT : 35LAL0301P01		
NOM DU CLIENT	NUMERO DU DOSSIER	PIECE OU LOCAL
OPH77	35LAL0301 15/06/2017	Entrée
MATERIAU	DATE DE PRELEVEMENT	NOM DE L'OPERATEUR
Colle bitumineuse noire non séparable + ragréage gris en faible quantité non séparable	15/06/2017	BRUNOT Tristan
LOCALISATION		RESULTAT
Sols		Fr3:Amiante détecté (Chrysotile)

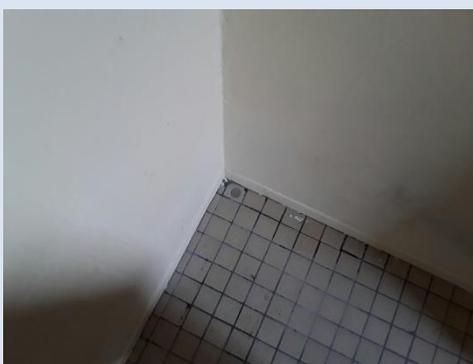
PRELEVEMENT : 35LAL0301P02		
NOM DU CLIENT	NUMERO DU DOSSIER	PIECE OU LOCAL
OPH77	35LAL0301 15/06/2017	Cuisine
MATERIAU	DATE DE PRELEVEMENT	NOM DE L'OPERATEUR
Colle grise non séparable + matériau beige hétérogène + carrelage	15/06/2017	BRUNOT Tristan
LOCALISATION		RESULTAT
Sols		Amiante non détecté

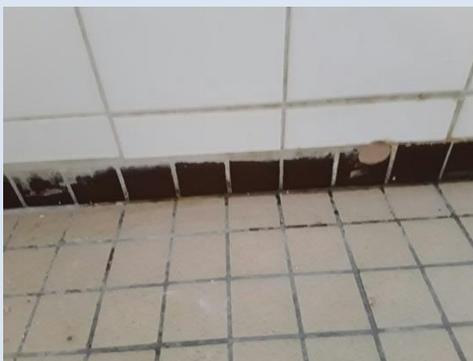
PRELEVEMENT : 35LAL0301P03		
NOM DU CLIENT	NUMERO DU DOSSIER	PIECE OU LOCAL
OPH77	35LAL0301 15/06/2017	Cuisine
MATERIAU	DATE DE PRELEVEMENT	NOM DE L'OPERATEUR
Colle grise non séparable + matériau compact beige hétérogène + carrelage	15/06/2017	BRUNOT Tristan
LOCALISATION	RESULTAT	
Mur D	Amiante non détecté

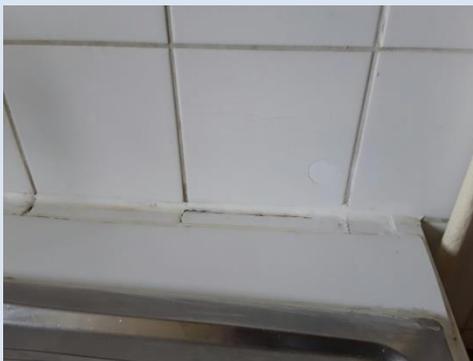
PRELEVEMENT : 35LAL0301P04		
NOM DU CLIENT	NUMERO DU DOSSIER	PIECE OU LOCAL
OPH77	35LAL0301 15/06/2017	Cuisine
MATERIAU	DATE DE PRELEVEMENT	NOM DE L'OPERATEUR
Colle beige non séparable + matériau compact gris hétérogène + carrelage	15/06/2017	BRUNOT Tristan
LOCALISATION	RESULTAT	
Mur C	Amiante non détecté

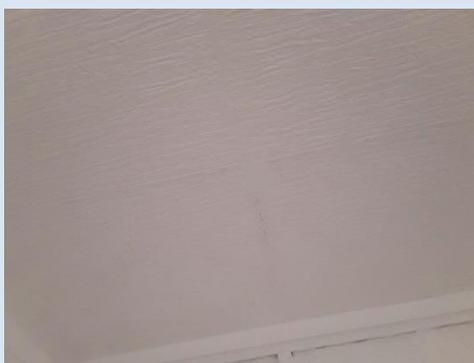
PRELEVEMENT : 35LAL0301P05		
NOM DU CLIENT	NUMERO DU DOSSIER	PIECE OU LOCAL
OPH77	35LAL0301 15/06/2017	Entrée
MATERIAU	DATE DE PRELEVEMENT	NOM DE L'OPERATEUR
Polystyrène expansé (billes) + peinture non séparable	15/06/2017	BRUNOT Tristan
LOCALISATION	RESULTAT	
Plafonds	Amiante non détecté

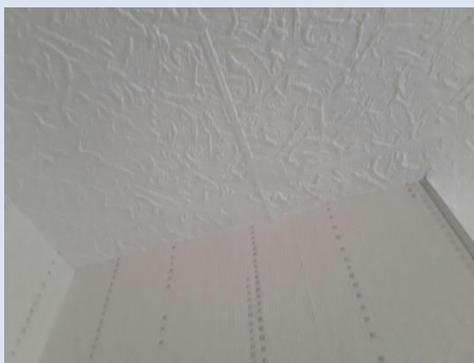
PRELEVEMENT : 35LAL0301P06		
NOM DU CLIENT	NUMERO DU DOSSIER	PIECE OU LOCAL
OPH77	35LAL0301 15/06/2017	Séjour
MATERIAU	DATE DE PRELEVEMENT	NOM DE L'OPERATEUR
Polystyrène expansé (billes) + peinture non séparable	15/06/2017	BRUNOT Tristan
LOCALISATION	RESULTAT	
Plafonds	Amiante non détecté

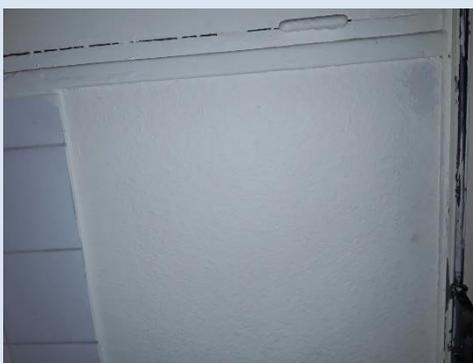
PRELEVEMENT : 35LAL0301P07		
NOM DU CLIENT	NUMERO DU DOSSIER	PIECE OU LOCAL
OPH77	35LAL0301 15/06/2017	Salle de bains
MATERIAU	DATE DE PRELEVEMENT	NOM DE L'OPERATEUR
Enduit plâtreux blanc en faible quantité en vrac non séparable + peintures multiples en vrac non séparable	15/06/2017	BRUNOT Tristan
LOCALISATION		RESULTAT
Mur D		Amiante non détecté

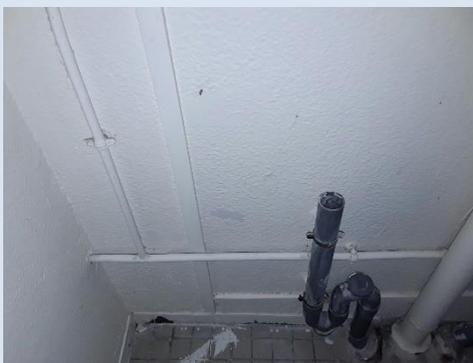
PRELEVEMENT : 35LAL0301P08		
NOM DU CLIENT	NUMERO DU DOSSIER	PIECE OU LOCAL
OPH77	35LAL0301 15/06/2017	Salle de bains
MATERIAU	DATE DE PRELEVEMENT	NOM DE L'OPERATEUR
Enduit plâtreux blanc en vrac non séparable + peintures multiples en vrac non séparable	15/06/2017	BRUNOT Tristan
LOCALISATION		RESULTAT
Mur C		Amiante non détecté

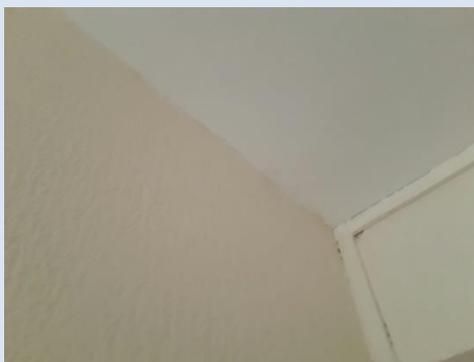
PRELEVEMENT : 35LAL0301P10		
NOM DU CLIENT	NUMERO DU DOSSIER	PIECE OU LOCAL
OPH77	35LAL0301 15/06/2017	Chambre 2
MATERIAU	DATE DE PRELEVEMENT	NOM DE L'OPERATEUR
Enduit plâtreux blanc en vrac + peintures multiples en vrac non séparable	15/06/2017	BRUNOT Tristan
LOCALISATION	RESULTAT	
Mur A	Amiante non détecté

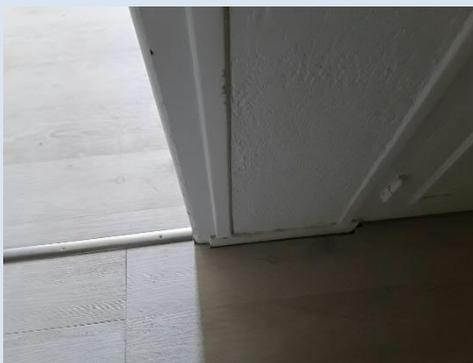
PRELEVEMENT : 35LAL0301P11		
NOM DU CLIENT	NUMERO DU DOSSIER	PIECE OU LOCAL
OPH77	35LAL0301 15/06/2017	Dégagement
MATERIAU	DATE DE PRELEVEMENT	NOM DE L'OPERATEUR
Enduit plâtreux blanc en vrac non séparable + peintures multiples en vrac non séparable	15/06/2017	BRUNOT Tristan
LOCALISATION	RESULTAT	
Mur A	Amiante non détecté

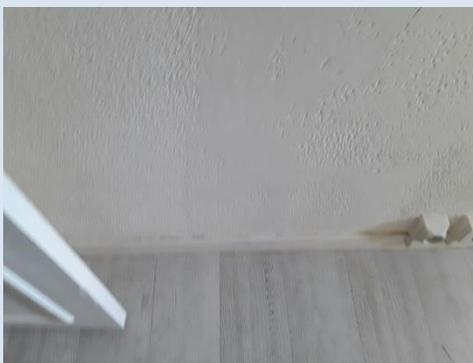
PRELEVEMENT : 35LAL0301P12		
NOM DU CLIENT	NUMERO DU DOSSIER	PIECE OU LOCAL
OPH77	35LAL0301 15/06/2017	Chambre 2
MATERIAU	DATE DE PRELEVEMENT	NOM DE L'OPERATEUR
Enduit plâtreux blanc en faible quantité en vrac non séparable + peintures multiples en vrac non séparable	15/06/2017	BRUNOT Tristan
LOCALISATION	RESULTAT	
Plafonds	Amiante non détecté
