Rapport de mission de repérage des matériaux et produits contenant de l'amiante dans les immeubles bâtis avant réalisation de travaux

Numéro de dossier : RAAT_35LAM0402
Date du repérage : 20/09/2021

N° Groupe	N° Bâtiment	N° Allée	N° Logement
35	37		0402

Immeuble bâti visité	
Adresse	Rue : 37 RUE DES PECHEUR (35LAucune évaluation n'a été réalisée2) Bât., escalier, niveau, appartement n°, lot n°: Bat. 37; Esc. 37; Etage 4; Porte 0402 Lot numéro 35LAM0402, Code postal, ville : . 77360 VAIRES SUR MARNE
Périmètre de repérage : ENSEMBLE DU LOGEMENT
Type de logement : Appartement
Fonction principale du bâtiment : Habitation (partie privative d'immeuble)
Date de construction : NC

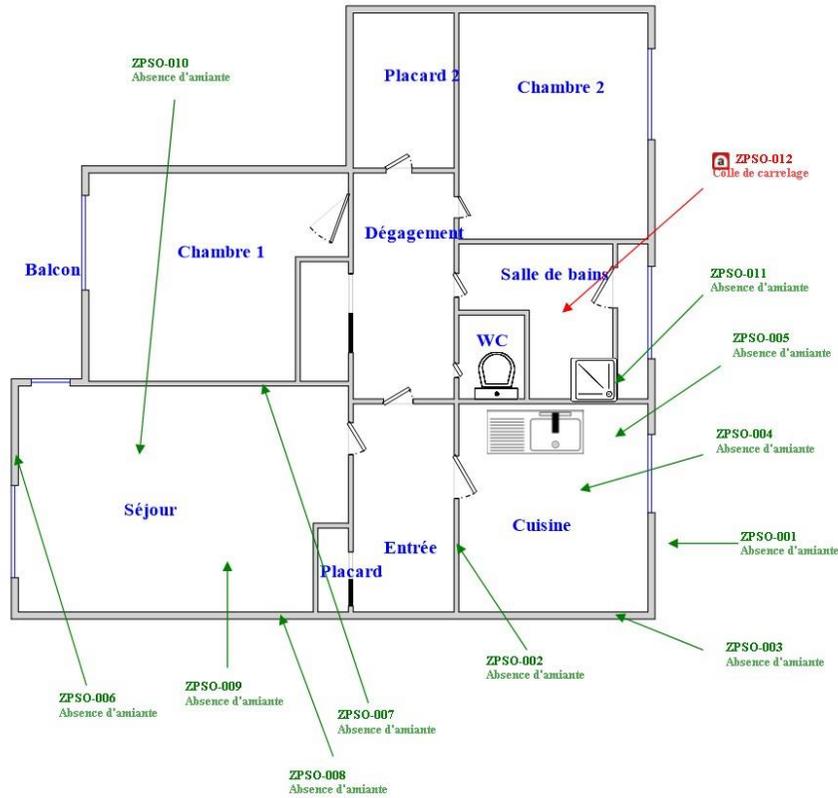
Localisation des prélèvements ou des matériaux amiantés

ZPSO-012	<p><u>Localisation</u> : Salle de bains</p> <p><u>Echantillons</u> : Ech.012</p> <p><u>Description</u> : Colle de carrelage</p>	Présence d'amiante (Après analyse en laboratoire)
