Rapport de mission de repérage des matériaux et produits contenant de l'amiante dans les immeubles bâtis avant réalisation de travaux

Numéro de dossier : RAAT_35LAM0501
Date du repérage : 09/09/2021

Immeuble bâti visité	
Adresse	Rue : 37 rue des PECHEURS (35L1) Bât., escalier, niveau, appartement n°, lot n°: Lot numéro 35LAM0501, Code postal, ville : . 77360 VAIRES SUR MARNE
Périmètre de repérage : ENSEMBLE DU LOGEMENT
Type de logement : Appartement
Fonction principale du bâtiment : Habitation (partie privative d'immeuble)
Date de construction : Date du permis de construire non connue

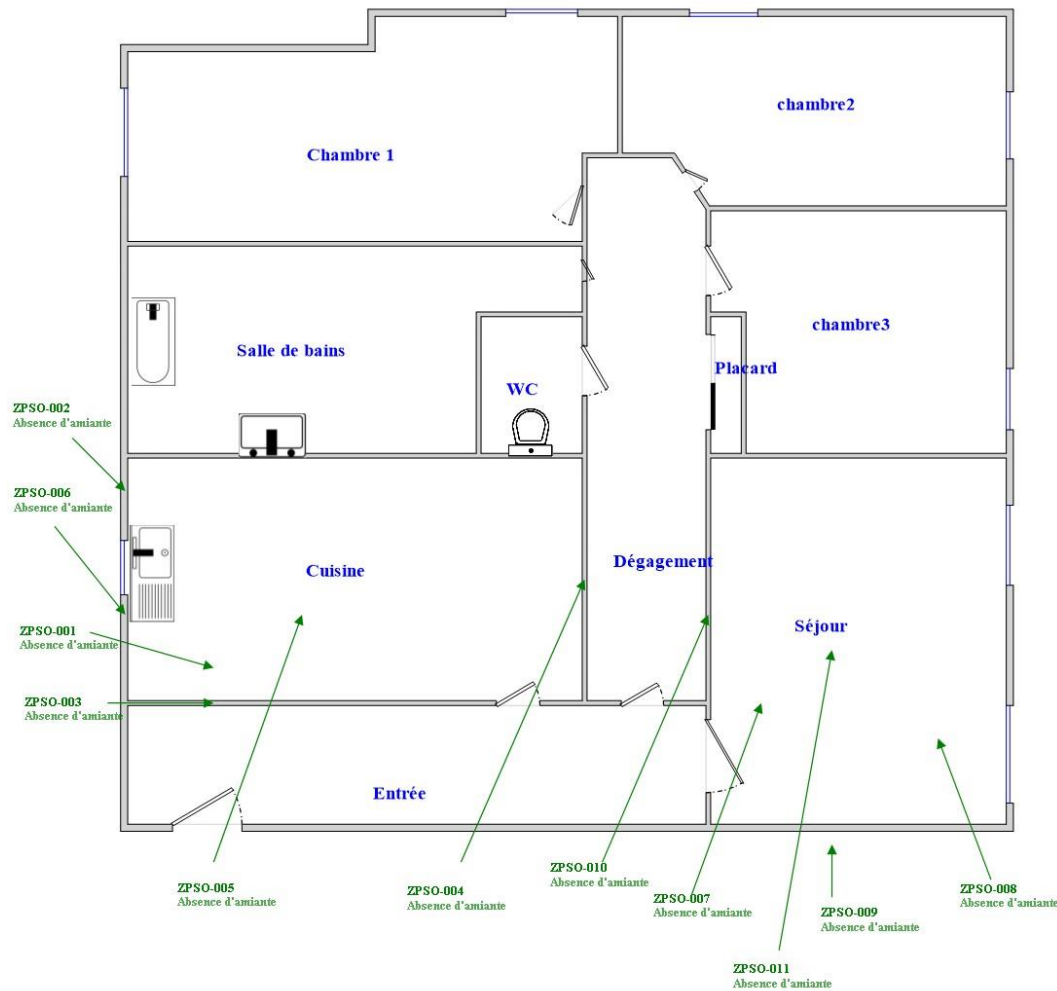
Bâtiment – Niveau : Croquis 1

Localisation des prélèvements ou des matériaux amiantés
