Rapport de mission de repérage des matériaux et produits contenant de l'amiante avant réalisation de travaux

37 RUE DES PECHEURS APT 501

77360 VAIRES SUR MARNE

RAPPORT N° :	OPH77 35LAM0501	Date d'émission du rapport :	19/07/2017
Le repérage a été réalisé le :	05/07/2017	Accompagnateur :	
Par :	Tristan BRUNIOT	Laboratoire d'Analyses :	ITGA
N° certificat de qualification :	CPDI 3541	Adresse laboratoire :	3 RUE ARMAND HERPIN LACROIX - CS 46537 35065 RENNES CEDEX
Date d'obtention :	06/08/2015	Numéro d'accréditation :	1-5967
Le présent rapport est établi par une personne dont les compétences sont certifiées par :	I.CERT Parc Edonia - Bâtiment G - Rue de la Terre Victoria - 35760 SAINT-GREGOIRE	Organisme d'assurance professionnelle :	ALLIANZ
		Adresse assurance :	Direction Opérations Entreprises 5C Esplanade Charles de Gaulle 33081 BORDEAUX CEDEX
		N° de contrat d'assurance :	55897385
		Date de validité :	31/12/2017

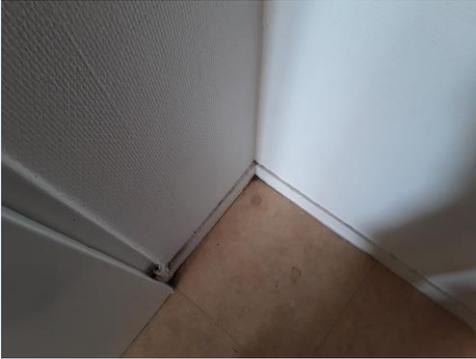
PRELEVEMENT : 35LAM0501P002		
NOM DU CLIENT	NUMERO DU DOSSIER	PIECE OU LOCAL
OPH77	35LAM0501 05/07/2017	Entrée
MATERIAU	DATE DE PRELEVEMENT	NOM DE L'OPERATEUR
Revêtement souple orange + colle polymère jaune non séparable + peinture en faible quantité non séparable + revêtement souple jaune + colle polymère jaune non séparable + ragréage gris en vrac non séparable + sous couche de ragréage blanche en vrac n	05/07/2017	BRUNIoT Tristan
LOCALISATION	RESULTAT	
Sols	Amiante non détecté	
EMPLACEMENT

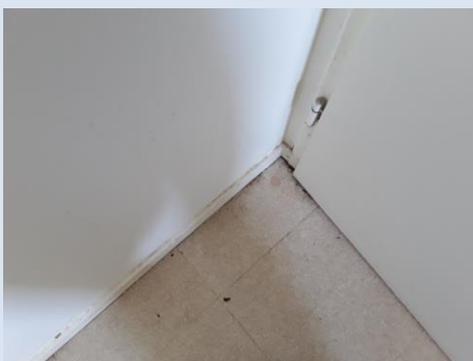
PRELEVEMENT : 35LAM0501P003		
NOM DU CLIENT	NUMERO DU DOSSIER	PIECE OU LOCAL
OPH77	35LAM0501 05/07/2017	Cuisine
MATERIAU	DATE DE PRELEVEMENT	NOM DE L'OPERATEUR
Revêtement souple beige + colle polymère jaune non séparable + ragréage gris + sous couche de ragréage blanche en faible quantité non séparable	05/07/2017	BRUNOT Tristan
LOCALISATION	RESULTAT	
Sols	Amiante non détecté

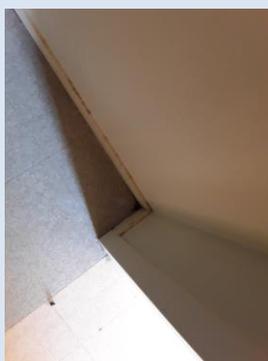
PRELEVEMENT : 35LAM0501P004		
NOM DU CLIENT	NUMERO DU DOSSIER	PIECE OU LOCAL
OPH77	35LAM0501 05/07/2017	Salle de bains
MATERIAU	DATE DE PRELEVEMENT	NOM DE L'OPERATEUR
Revêtement souple gris + colle polymère jaune non séparable + ragréage gris non séparable + sous couche de ragréage blanche non séparable	05/07/2017	BRUNOT Tristan
LOCALISATION	RESULTAT	
Sols	Amiante non détecté

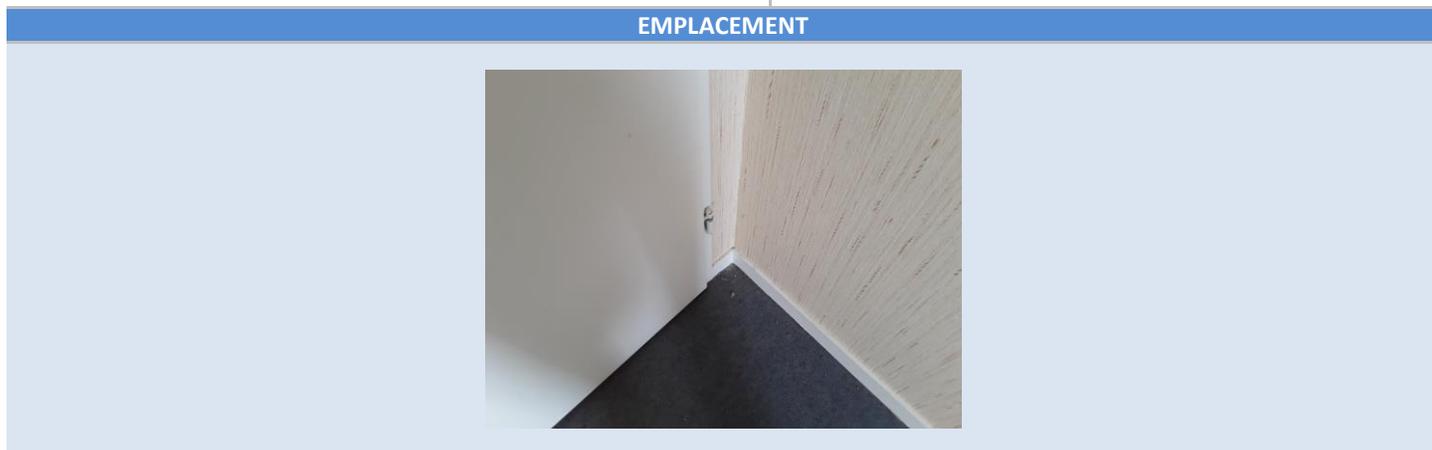
PRELEVEMENT : 35LAM0501P005		
NOM DU CLIENT	NUMERO DU DOSSIER	PIECE OU LOCAL
OPH77	35LAM0501 05/07/2017	Chambre 3
MATERIAU	DATE DE PRELEVEMENT	NOM DE L'OPERATEUR
Moquette grise + colle polymère jaune avec poussières	05/07/2017	BRUNOT Tristan
LOCALISATION	RESULTAT	
Sols	Amiante non détecté

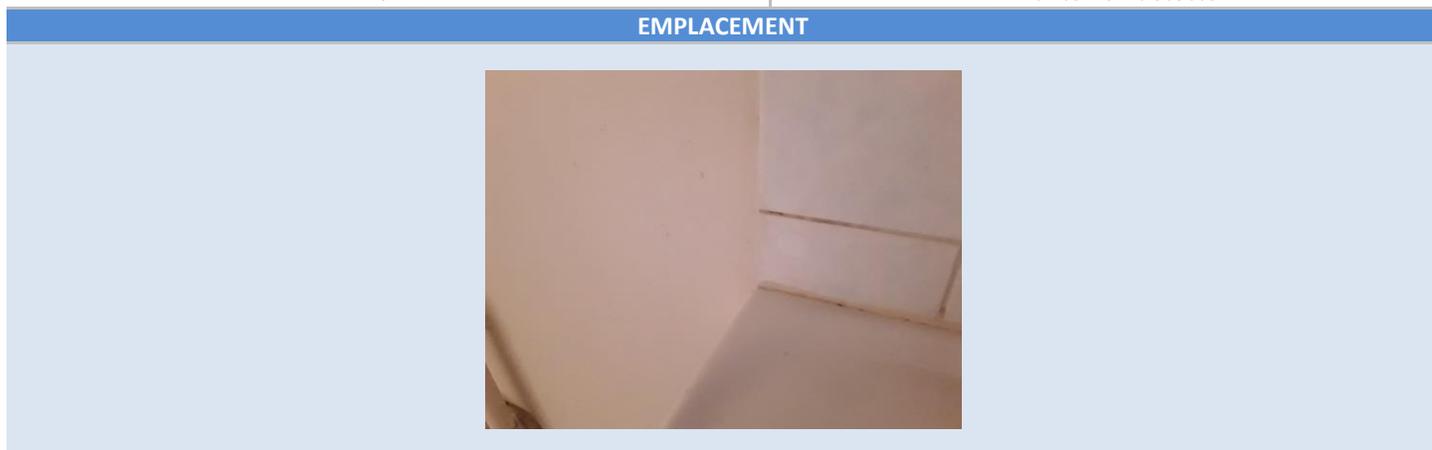
PRELEVEMENT : 35LAM0501P006		
NOM DU CLIENT	NUMERO DU DOSSIER	PIECE OU LOCAL
OPH77	35LAM0501 05/07/2017	Salle de bains
MATERIAU	DATE DE PRELEVEMENT	NOM DE L'OPERATEUR
Colle beige non séparable + matériau plâtreux blanc avec couche cartonnée + carrelage	05/07/2017	BRUNOT Tristan
LOCALISATION	RESULTAT	
Mur A	Amiante non détecté

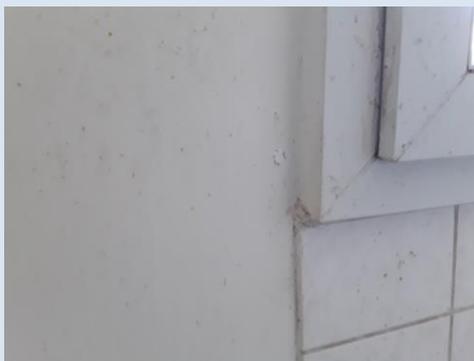
PRELEVEMENT : 35LAM0501P007		
NOM DU CLIENT	NUMERO DU DOSSIER	PIECE OU LOCAL
OPH77	35LAM0501 05/07/2017	Cuisine
MATERIAU	DATE DE PRELEVEMENT	NOM DE L'OPERATEUR
Enduit plâtreux blanc en vrac non séparable + carton non séparable + peinture non séparable	05/07/2017	BRUNOT Tristan
LOCALISATION	RESULTAT	
Mur A	Amiante non détecté

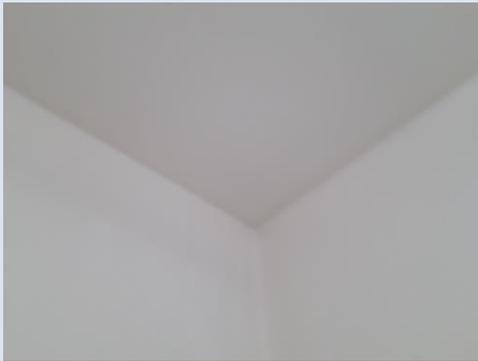
PRELEVEMENT : 35LAM0501P009		
NOM DU CLIENT	NUMERO DU DOSSIER	PIECE OU LOCAL
OPH77	35LAM0501 05/07/2017	Cuisine
MATERIAU	DATE DE PRELEVEMENT	NOM DE L'OPERATEUR
Enduit plâtreux blanc en vrac non séparable + carton en faible quantité non séparable + peinture non séparable	05/07/2017	BRUNOT Tristan
LOCALISATION	RESULTAT	
Plafond	Amiante non détecté	
EMPLACEMENT

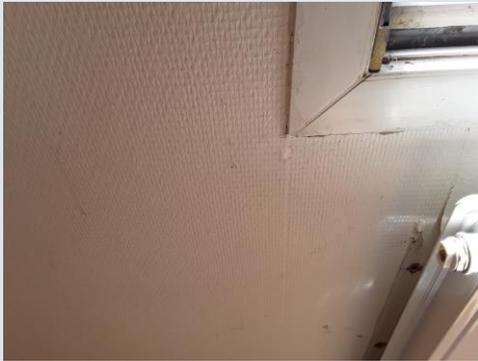
PRELEVEMENT : 35LAM0501P010		
NOM DU CLIENT	NUMERO DU DOSSIER	PIECE OU LOCAL
OPH77	35LAM0501 05/07/2017	Séjour
MATERIAU	DATE DE PRELEVEMENT	NOM DE L'OPERATEUR
Enduit plâtreux blanc en vrac non séparable + carton non séparable + papier non séparable + toile fibreuse blanche non séparable + peinture non séparable	05/07/2017	BRUNOT Tristan
LOCALISATION	RESULTAT	
Mur B	Amiante non détecté	
EMPLACEMENT

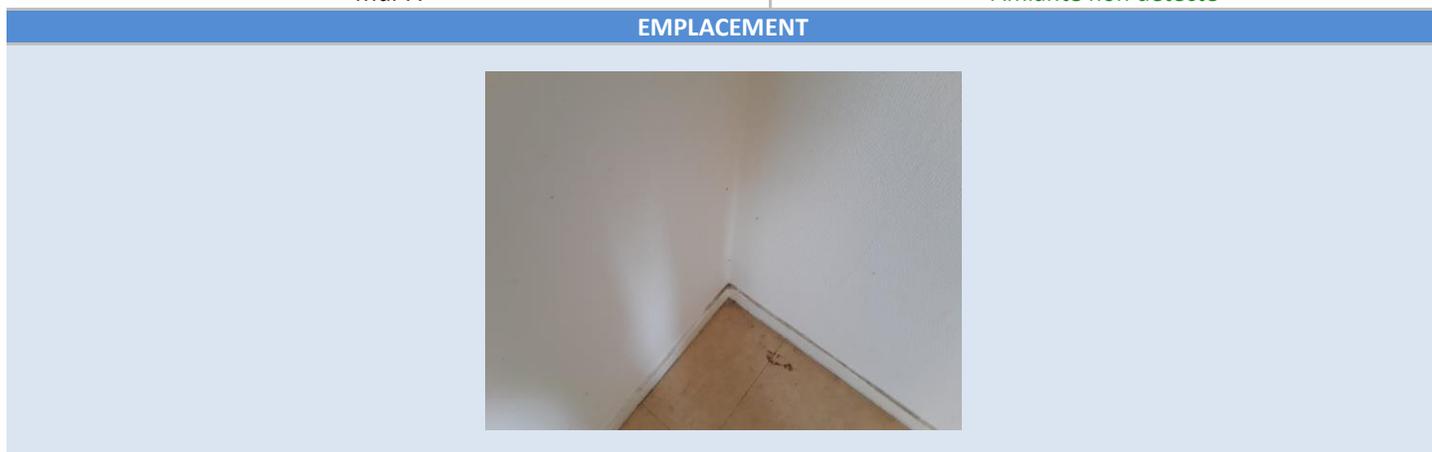
PRELEVEMENT : 35LAM0501P011		
NOM DU CLIENT	NUMERO DU DOSSIER	PIECE OU LOCAL
OPH77	35LAM0501 05/07/2017	Séjour
MATERIAU	DATE DE PRELEVEMENT	NOM DE L'OPERATEUR
Enduit plâtreux blanc en vrac non séparable + carton en faible quantité non séparable + toile fibreuse blanche non séparable + peinture non séparable	05/07/2017	BRUNOT Tristan
LOCALISATION	RESULTAT	
Mur A	Amiante non détecté

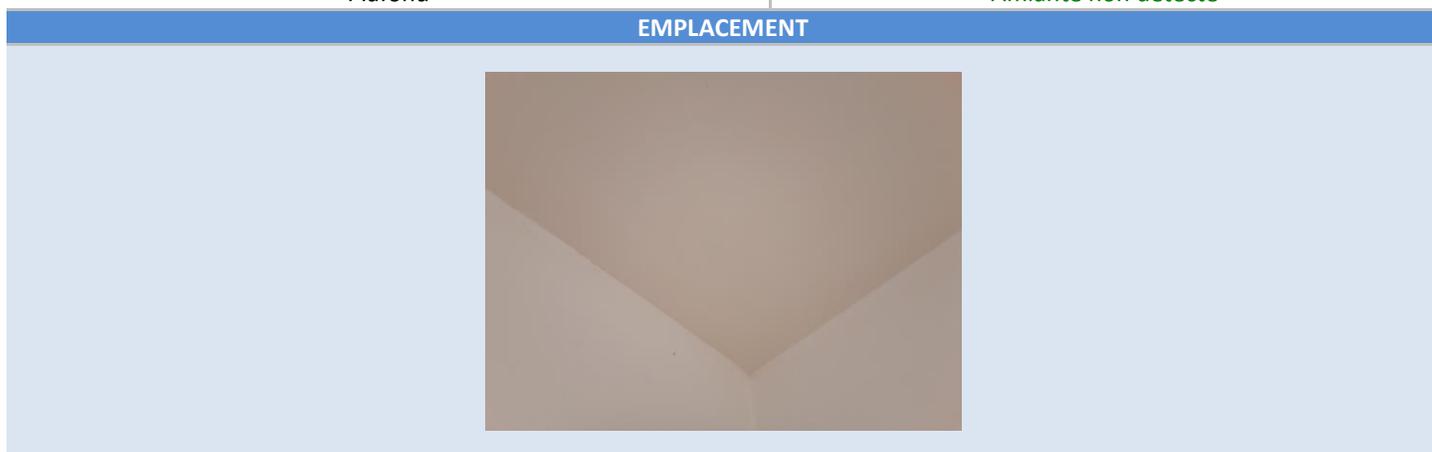
PRELEVEMENT : 35LAM0501P012		
NOM DU CLIENT	NUMERO DU DOSSIER	PIECE OU LOCAL
OPH77	35LAM0501 05/07/2017	Séjour
MATERIAU	DATE DE PRELEVEMENT	NOM DE L'OPERATEUR
Enduit plâtreux blanc en vrac non séparable + carton non séparable + peinture non séparable	05/07/2017	BRUNOT Tristan
LOCALISATION	RESULTAT	
Plafond	Amiante non détecté
