Rapport de mission de repérage des matériaux et produits contenant de l'amiante dans les immeubles bâtis avant réalisation de travaux

Numéro de dossier : RAAT-35LAM0505
Date du repérage : 28/09/2022

Immeuble bâti visité	
Adresse	Rue : 37 rue des Pécheurs (35LAM0505) Bât., escalier, niveau, appartement n°, lot n°: Bat. 37; Etage 5; Porte 370505, Lot numéro 35LAM0505 Code postal, ville : . 77360 VAIRES SUR MARNE (France)
Périmètre de repérage : Voir BC
Type de logement : Appartement - T3
Fonction principale du bâtiment : Habitation (partie privative d'immeuble)
Date de construction : < 1997

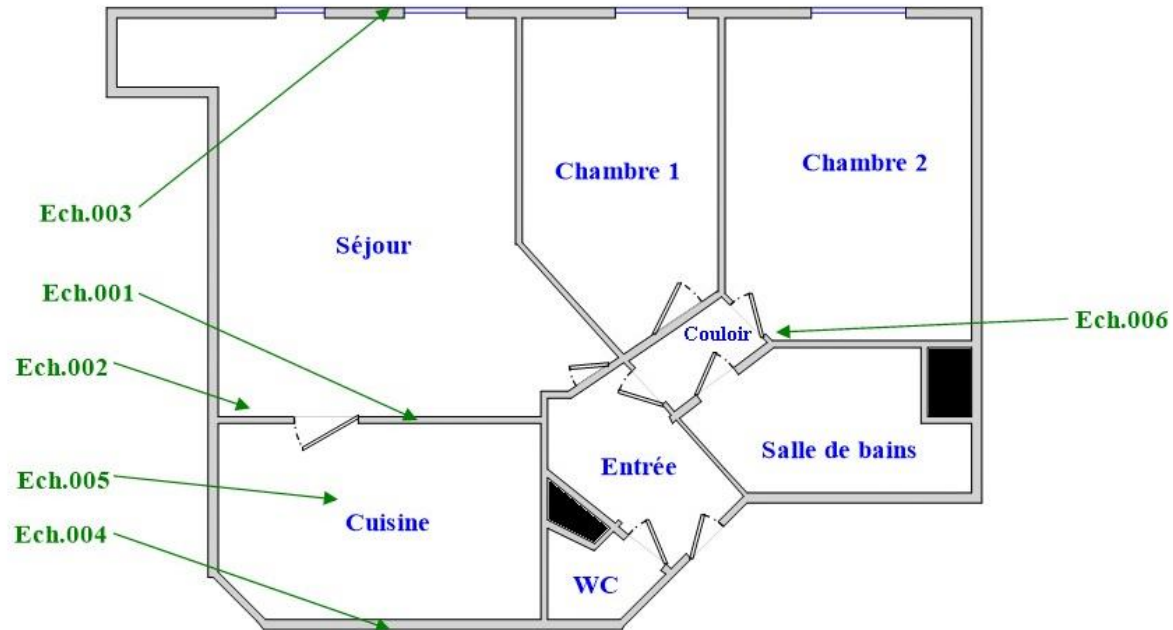
7.1 Schéma de repérage

Localisation des prélèvements ou des matériaux amiantés

Bâtiment – Niveau : 5ème Etage
