**Rapport de mission de repérage des matériaux et produits contenant de l'amiante dans les immeubles bâtis avant réalisation de travaux**

Numéro de dossier : RAAT-35LAM0513  
Date du repérage : 09/09/2022

Immeuble bâti visité	
Adresse	Rue : ..... <b>37 rue des Pecheurs (370513)</b> Bât., escalier, niveau, appartement n°, lot n°: <b>Bat. 37; Etage 5; Porte 370513, Lot numéro 370513</b> Code postal, ville : . <b>77360 VAIRES SUR MARNE (France)</b>
Périmètre de repérage :	..... <b>Voir BC</b>
Type de logement : Fonction principale du bâtiment : Date de construction :	..... <b>Appartement - T3</b> ..... <b>Habitation (partie privative d'immeuble)</b> ..... <b>&lt; 1997</b>

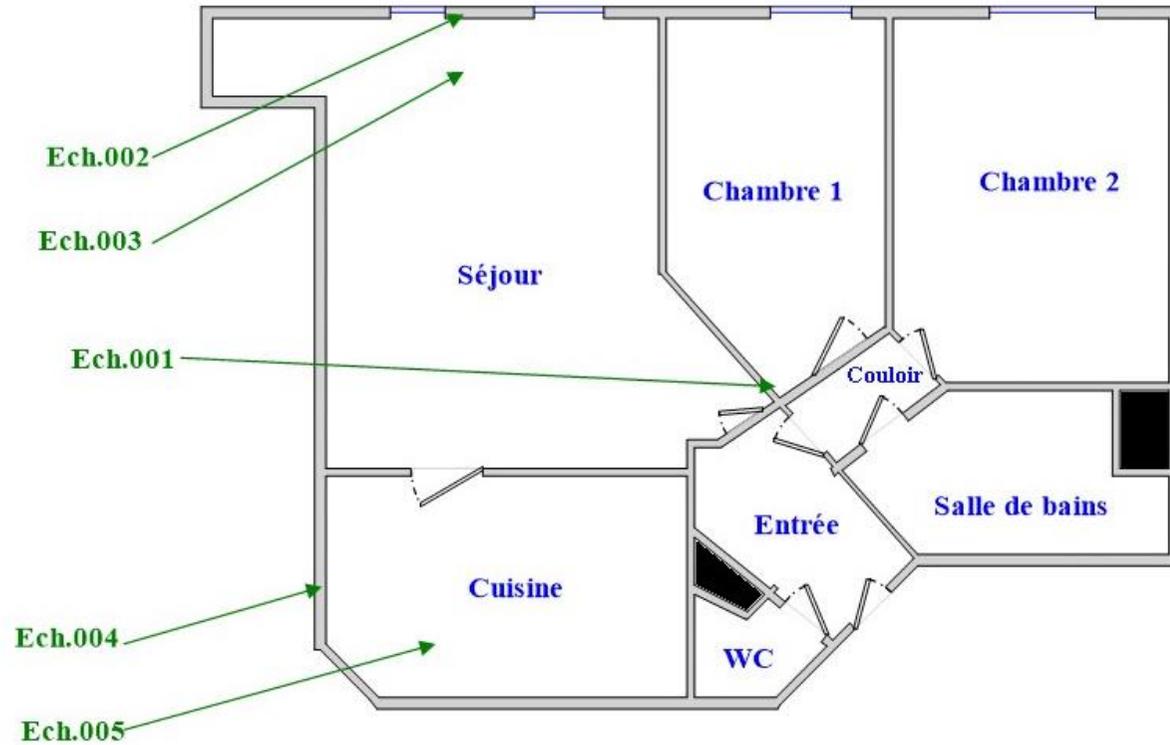
## 7.1 Schéma de repérage

### Localisation des prélèvements ou des matériaux amiantés

Bâtiment – Niveau : 5ème Etage
