Rapport de mission de repérage des matériaux et produits contenant de l'amiante avant réalisation de travaux

Référence : RAAT_35LAP0002

Le 20/09/2021

Adresse : 43 rue Des pêcheurs 77360 VAIRES-SUR-MARNE

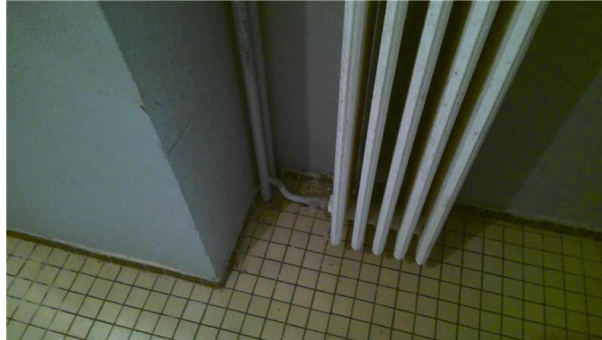
PRELEVEMENT : P001

Nom du client	Numéro de dossier	Localisation
HABITAT 77 OPH DE SEINE DE MARNE	RAAT_35LAP0002	RDC - Cuisine Plancher - Sol
Nom de l'opérateur	Date de prélèvement	Matériau
DURECU TANGUY	20/09/2021	Colle - Carrelage beige
Résultat amiante		
absence d'amiante

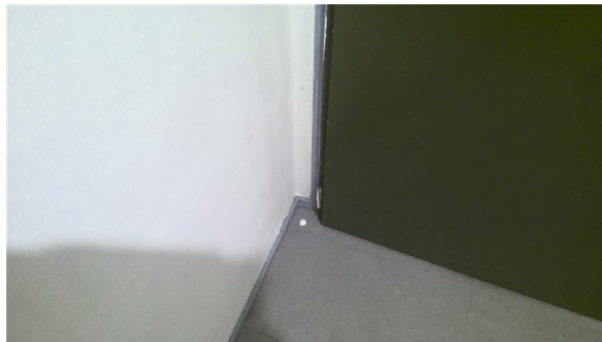
PRELEVEMENT : P002

Nom du client	Numéro de dossier	Localisation
HABITAT 77 OPH DE SEINE DE MARNE	RAAT_35LAP0002	RDC - Entrée Plancher - Sol
Nom de l'opérateur	Date de prélèvement	Matériau
DURECU TANGUY	20/09/2021	Colle - Dalles de sol grise
Résultat amiante		
Présence d'amiante (Fibres d'amiante de type chrysotile)

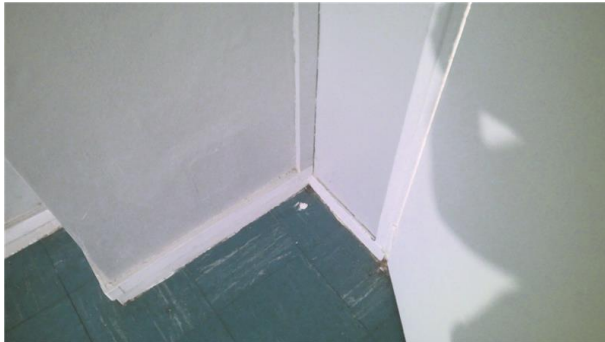
PRELEVEMENT : P003		
Emplacement

Nom du client	Numéro de dossier	Localisation
HABITAT 77 OPH DE SEINE DE MARNE	RAAT_35LAP0002	RDC - Séjour Plancher - Sol
Nom de l'opérateur	Date de prélèvement	Matériau
DURECU TANGUY	20/09/2021	Colle - Dalles de sol bleu
Résultat amiante		
Présence d'amiante (Fibres d'amiante de type chrysotile)

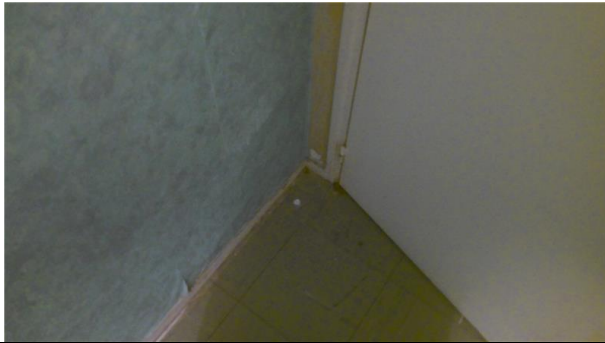
PRELEVEMENT : P004		
Emplacement

Nom du client	Numéro de dossier	Localisation
HABITAT 77 OPH DE SEINE DE MARNE	RAAT_35LAP0002	RDC - Chambre n°1 Plancher - Sol
Nom de l'opérateur	Date de prélèvement	Matériau
DURECU TANGUY	20/09/2021	Colle - Dalles de sol gris foncée
Résultat amiante		
Présence d'amiante (Fibres d'amiante de type chrysotile)

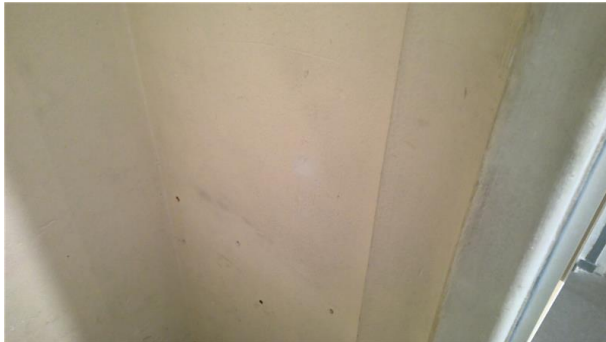
PRELEVEMENT : P005		
Emplacement

Nom du client	Numéro de dossier	Localisation
HABITAT 77 OPH DE SEINE DE MARNE	RAAT_35LAP0002	RDC - Placard n°1 Murs cloison - C et D
Nom de l'opérateur	Date de prélèvement	Matériau
DURECU TANGUY	20/09/2021	Enduit / Plâtre - Peinture
Résultat amiante		
absence d'amiante

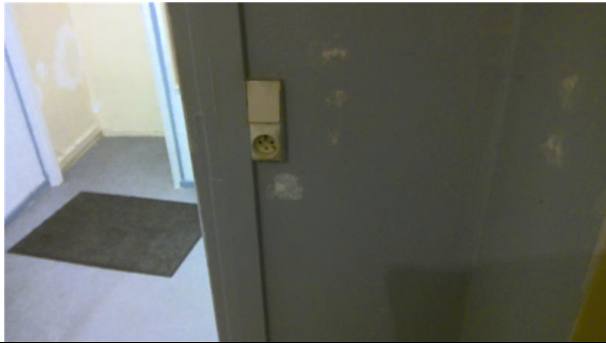
PRELEVEMENT : P006		
Emplacement

Nom du client	Numéro de dossier	Localisation
HABITAT 77 OPH DE SEINE DE MARNE	RAAT_35LAP0002	RDC - Cuisine Murs cloison - A et D
Nom de l'opérateur	Date de prélèvement	Matériau
DURECU TANGUY	20/09/2021	Enduit / Plâtre - Peinture
Résultat amiante		
absence d'amiante

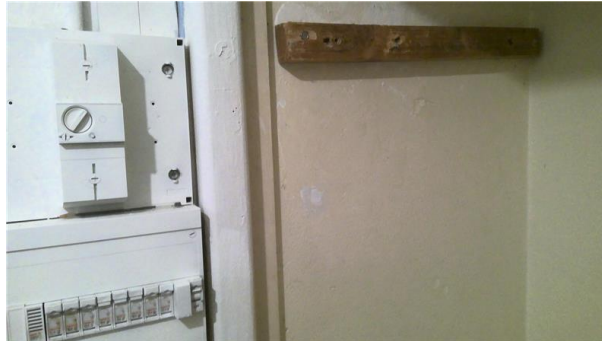
PRELEVEMENT : P007

Nom du client	Numéro de dossier	Localisation
HABITAT 77 OPH DE SEINE DE MARNE	RAAT_35LAP0002	RDC - Placard n°1 Murs porteur - A et B
Nom de l'opérateur	Date de prélèvement	Matériau
DURECU TANGUY	20/09/2021	Béton / Enduit / Plâtre - Peinture
Résultat amiante		
absence d'amiante

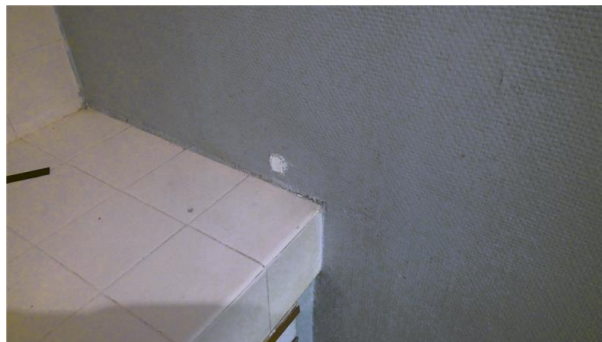
PRELEVEMENT : P008

Nom du client	Numéro de dossier	Localisation
HABITAT 77 OPH DE SEINE DE MARNE	RAAT_35LAP0002	RDC - Cuisine Murs porteur - B, C, E, F, G, H
Nom de l'opérateur	Date de prélèvement	Matériau
DURECU TANGUY	20/09/2021	Béton / Enduit / Plâtre - Peinture
Résultat amiante		
absence d'amiante

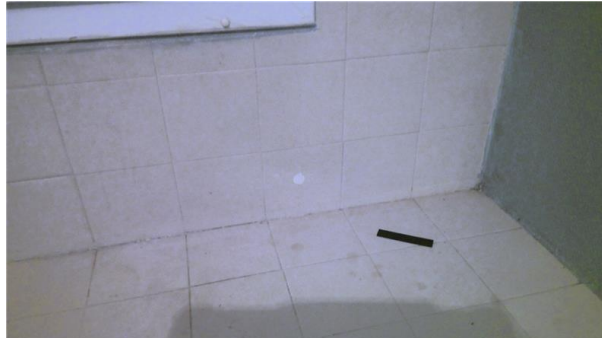
PRELEVEMENT : P009

Nom du client	Numéro de dossier	Localisation
HABITAT 77 OPH DE SEINE DE MARNE	RAAT_35LAP0002	RDC - Cuisine Murs - C, D, E
Nom de l'opérateur	Date de prélèvement	Matériau
DURECU TANGUY	20/09/2021	Colle - Faïence 15/15 jaune
Résultat amiante		
absence d'amiante

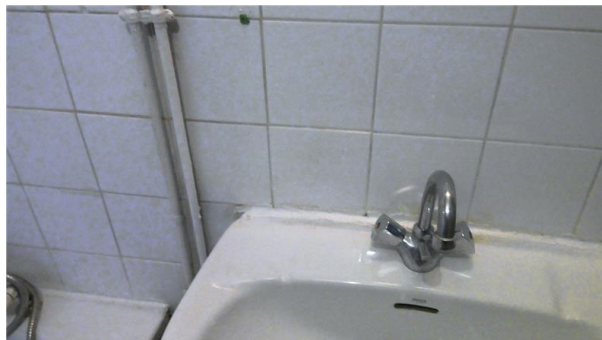
PRELEVEMENT : P010

Nom du client	Numéro de dossier	Localisation
HABITAT 77 OPH DE SEINE DE MARNE	RAAT_35LAP0002	RDC - Salle de Bains Murs - C et D
Nom de l'opérateur	Date de prélèvement	Matériau
DURECU TANGUY	20/09/2021	Colle - Faïence 15/15 blanche
Résultat amiante		
absence d'amiante

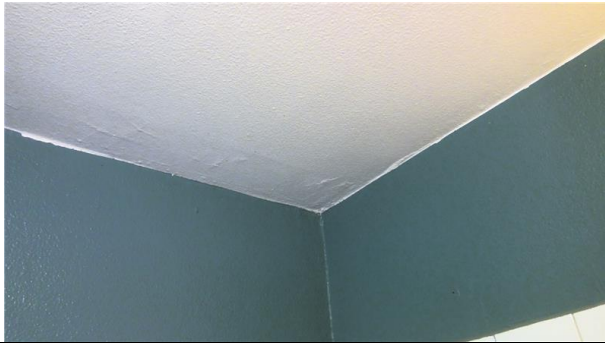
PRELEVEMENT : P012		
Emplacement

Nom du client	Numéro de dossier	Localisation
HABITAT 77 OPH DE SEINE DE MARNE	RAAT_35LAP0002	RDC - Salle de Bains Plancher haut - Plafond
Nom de l'opérateur	Date de prélèvement	Matériau
DURECU TANGUY	20/09/2021	Enduit / Plâtre - Peinture
Résultat amiante		
absence d'amiante

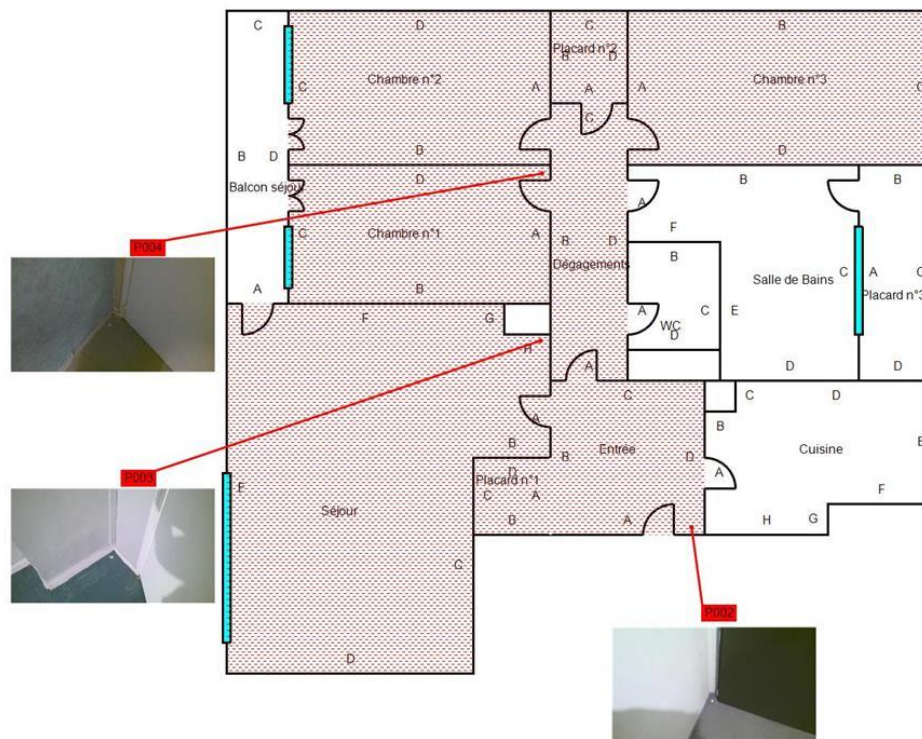
Planche de repérage

Dalles de sols
