Rapport de mission de repérage des matériaux et produits contenant de l'amiante avant réalisation de travaux

Référence : RAAT_35LAP0201

Le 28/07/2021

Adresse : 43 rue Des pêcheurs 77360 VAIRES-SUR-MARNE

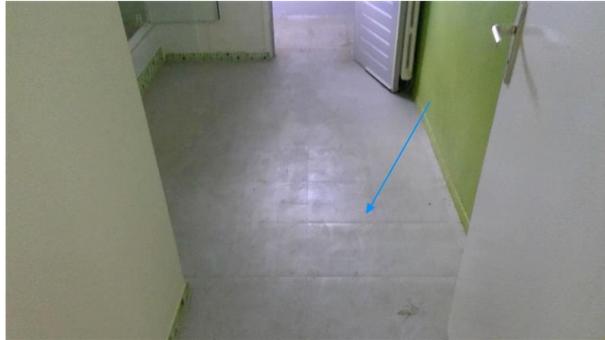
ANNEXE : Fiches d'identification et de cotation
PRELEVEMENT : P001
Emplacement

Nom du client	Numéro de dossier	Localisation
HABITAT 77 OPH DE SEINE ET MARNE	RAAT_35LAP0201	2ème - Salle d'eau Plancher - Sol
Nom de l'opérateur	Date de prélèvement	Matériau
MARTIN Olivier	28/07/2021	Ragréage / colle - Dalles de sol
Résultat amiante		
absence d'amiante

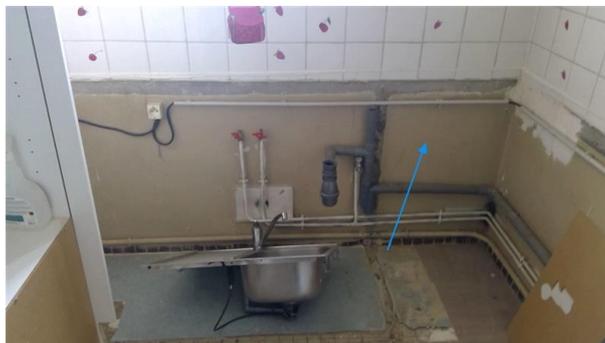
PRELEVEMENT : P002
Emplacement

Nom du client	Numéro de dossier	Localisation
HABITAT 77 OPH DE SEINE ET MARNE	RAAT_35LAP0201	2ème - Cuisine Mur façade - C
Nom de l'opérateur	Date de prélèvement	Matériau
MARTIN Olivier	28/07/2021	Béton/plâtre/enduit - Peinture
Résultat amiante		
absence d'amiante

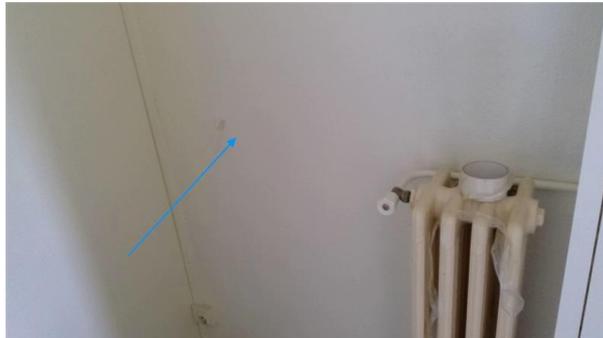
PRELEVEMENT : P003

Nom du client	Numéro de dossier	Localisation
HABITAT 77 OPH DE SEINE ET MARNE	RAAT_35LAP0201	2ème - Cuisine Mur - B
Nom de l'opérateur	Date de prélèvement	Matériau
MARTIN Olivier	28/07/2021	Béton/plâtre/enduit - Peinture
Résultat amiante		
absence d'amiante

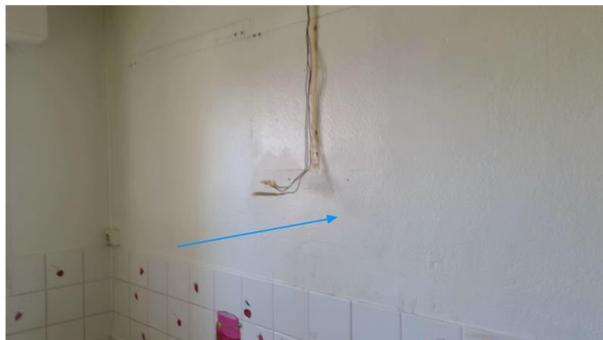
PRELEVEMENT : P004

Nom du client	Numéro de dossier	Localisation
HABITAT 77 OPH DE SEINE ET MARNE	RAAT_35LAP0201	2ème - Cuisine Cloisons - A, D
Nom de l'opérateur	Date de prélèvement	Matériau
MARTIN Olivier	28/07/2021	Enduit / Plâtre - Peinture
Résultat amiante		
absence d'amiante

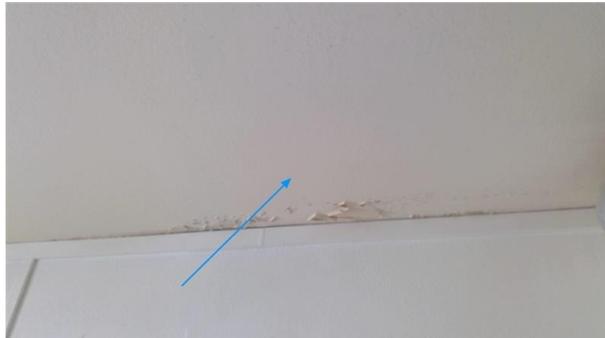
PRELEVEMENT : P005

Nom du client	Numéro de dossier	Localisation
HABITAT 77 OPH DE SEINE ET MARNE	RAAT_35LAP0201	2ème - Cuisine Plafond - Plafond
Nom de l'opérateur	Date de prélèvement	Matériau
MARTIN Olivier	28/07/2021	Enduit / Plâtre - Peinture
Résultat amiante		
absence d'amiante

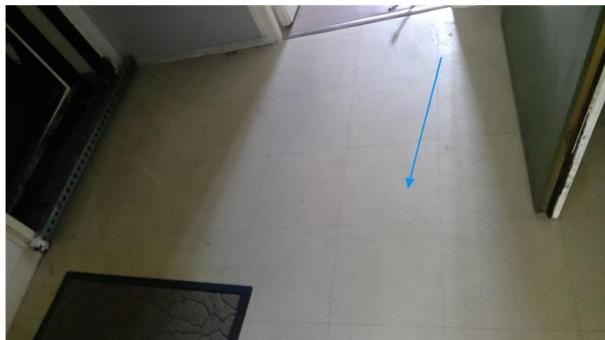
PRELEVEMENT : P006

Nom du client	Numéro de dossier	Localisation
HABITAT 77 OPH DE SEINE ET MARNE	RAAT_35LAP0201	2ème - Entrée Plancher - Sol
Nom de l'opérateur	Date de prélèvement	Matériau
MARTIN Olivier	28/07/2021	Ragréage / colle - Dalles de sol
Résultat amiante		
absence d'amiante

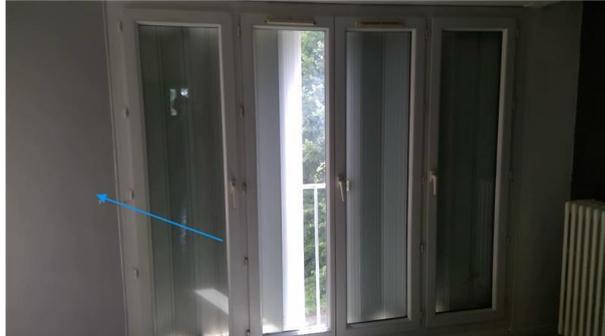
PRELEVEMENT : P007

Nom du client	Numéro de dossier	Localisation
HABITAT 77 OPH DE SEINE ET MARNE	RAAT_35LAP0201	2ème - Séjour Mur façade - C
Nom de l'opérateur	Date de prélèvement	Matériau
MARTIN Olivier	28/07/2021	Béton/plâtre/enduit - Peinture
Résultat amiante		
absence d'amiante

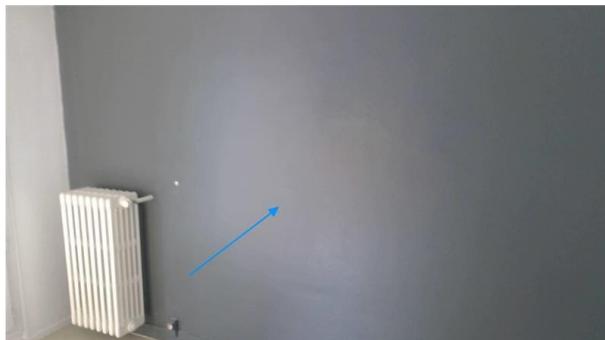
PRELEVEMENT : P008

Nom du client	Numéro de dossier	Localisation
HABITAT 77 OPH DE SEINE ET MARNE	RAAT_35LAP0201	2ème - Séjour Mur - D
Nom de l'opérateur	Date de prélèvement	Matériau
MARTIN Olivier	28/07/2021	Béton/plâtre/enduit - Peinture
Résultat amiante		
absence d'amiante

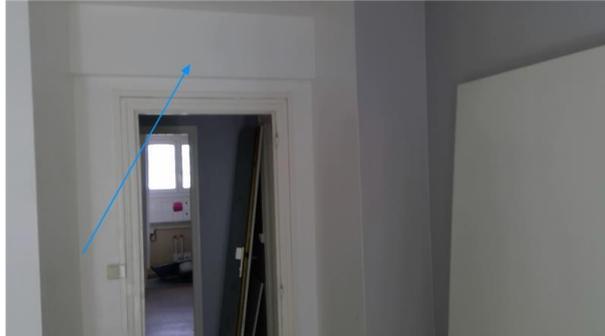
PRELEVEMENT : P009

Nom du client	Numéro de dossier	Localisation
HABITAT 77 OPH DE SEINE ET MARNE	RAAT_35LAP0201	2ème - Séjour Cloisons - A, B
Nom de l'opérateur	Date de prélèvement	Matériau
MARTIN Olivier	28/07/2021	Enduit / Plâtre - Peinture
Résultat amiante		
absence d'amiante

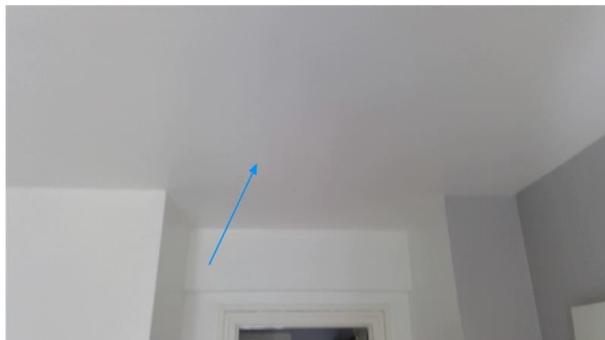
PRELEVEMENT : P010

Nom du client	Numéro de dossier	Localisation
HABITAT 77 OPH DE SEINE ET MARNE	RAAT_35LAP0201	2ème - Séjour Plafond - Plafond
Nom de l'opérateur	Date de prélèvement	Matériau
MARTIN Olivier	28/07/2021	Enduit / Plâtre - Peinture
Résultat amiante		
absence d'amiante
