Rapport de mission de repérage des matériaux et produits contenant de l'amiante dans les immeubles bâtis avant réalisation de travaux

Numéro de dossier : RAAT_35LAR0002
Date du repérage : 09/09/2021

Immeuble bâti visité	
Adresse	Rue : 47 rue Des Pêcheur (35LAR0002) Bât., escalier, niveau, appartement n°, lot n°: Bat. 47; Esc. 47; Etage RDC; Porte 0002 Lot numéro 35LAR0002, Code postal, ville : . 77360 VAIRES SUR MARNE
Périmètre de repérage : Ensemble du logement
Type de logement : Appartement
Fonction principale du bâtiment : Habitation (partie privative d'immeuble)
Date de construction : NC

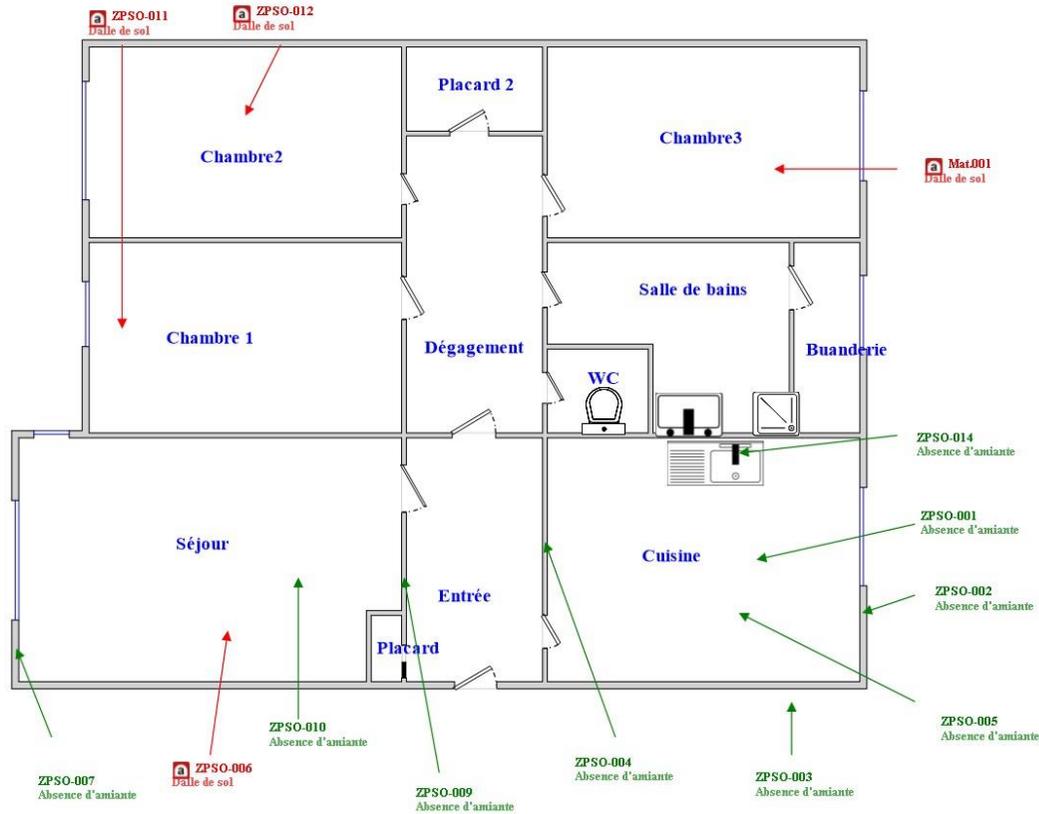
7.1 Schéma de repérage

Localisation des prélèvements ou des matériaux amiantés

Zone en rouge : matériaux amiantés

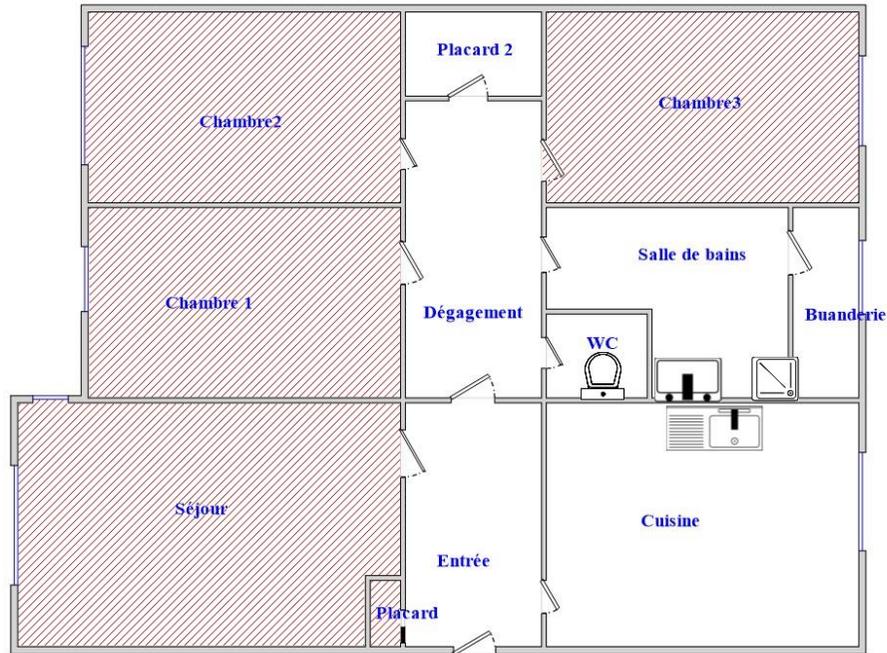
Localisation des prélèvements ou des matériaux amiantés
