DOSSIER TECHNIQUE AMIANTE

Numéro de dossier : MA2403041783
 Date d'intervention : 13/05/2024
 Date d'édition : 13/05/2024

33 Rue Jean Cocteau
 77460 Souppes-sur-Loing

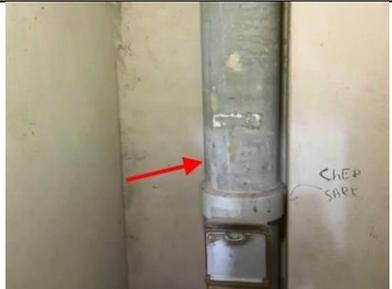
LOCALISATION	COMPOSANT DE LA DESCRIPTION	DESCRIPTION	CONCLUSION (JUSTIFICATION)	ETAT DE CONSERVATION	PHOTO
Rez de jardin - Local Vide-Ordures 1	6 - Conduits et accessoires intérieurs - Vide-ordures	Conduit en fibres-ciment	Présence d'amiante (Sur jugement de l'opérateur)	EP (Z-III-RF)	
Rez de chaussée - Local Vide-Ordures 2	6 - Conduits et accessoires intérieurs - Vide-ordures	Conduit en fibres-ciment	Présence d'amiante (Sur jugement de l'opérateur)	EP (Z-III-RF)	
1er étage - Local Vide-Ordures 3	6 - Conduits et accessoires intérieurs - Vide-ordures	Conduit en fibres-ciment	Présence d'amiante (Sur jugement de l'opérateur)	EP (Z-III-RF)	
2ème étage - Local Vide-Ordures 4	6 - Conduits et accessoires intérieurs - Vide-ordures	Conduit en fibres-ciment	Présence d'amiante (Sur jugement de l'opérateur)	EP (Z-III-RF)	
3ème étage - Local Vide-Ordures 5	6 - Conduits et accessoires intérieurs - Vide-ordures	Conduit en fibres-ciment	Présence d'amiante (Sur jugement de l'opérateur)	EP (Z-III-RF)

4ème étage - Local Vide-Ordures 6	6 - Conduits et accessoires intérieurs - Vide-ordures	Conduit en fibres-ciment	Présence d'amiante (Sur jugement de l'opérateur)	EP (Z-III-RF)	
Rez de jardin - Local Vide-Ordures 1; Rez de chaussée - Local Vide-Ordures 2; 1er étage - Local Vide-Ordures 3; 2ème étage - Local Vide-Ordures 4; 3ème étage - Local Vide-Ordures 5; 4ème étage - Local Vide-Ordures 6	6 - Conduits et accessoires intérieurs - Vide-ordures	Conduit en fibres-ciment	Présence d'amiante (Sur jugement de l'opérateur)	EP (Z-III-RF)

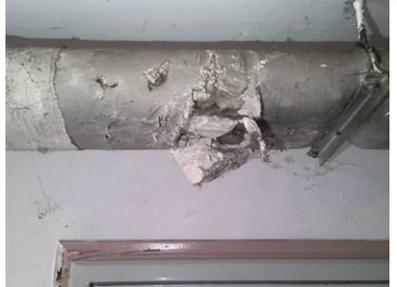
LOCALISATION	COMPOSANT DE LA DESCRIPTION	DESCRIPTION	CONCLUSION (JUSTIFICATION)	ETAT DE CONSERVATION	PHOTO
Rez de jardin - Hall 2	6 - Conduits et accessoires intérieurs - Conduits de fluides (air, eau, vapeur, fumée, échappement, autres fluides)	Calorifuge (tresses, coquilles, matelas...)	Absence d'amiante (Après analyse en laboratoire)

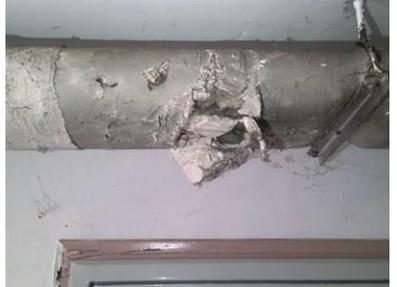
Rez de jardin - Dégagement	6 - Conduits et accessoires intérieurs - Conduits de fluides (air, eau, vapeur, fumée, échappement, autres fluides)	Calorifuge (tresses, coquilles, matelas...)	Absence d'amiante (Après analyse en laboratoire)

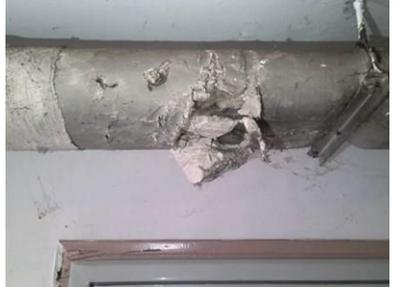
Rez de jardin - Local vélos	6 - Conduits et accessoires intérieurs - Conduits de fluides (air, eau, vapeur, fumée, échappement, autres fluides)	Calorifuge (tresses, coquilles, matelas...)	Absence d'amiante (Après analyse en laboratoire)

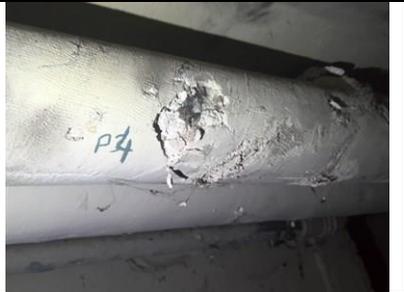
Sous-Sol - Caves	6 - Conduits et accessoires intérieurs - Conduits de fluides (air, eau, vapeur, fumée, échappement, autres fluides)	Calorifuge (tresses, coquilles, matelas...)	Absence d'amiante (Après analyse en laboratoire)
