Rapport de Repérage des matériaux et produits contenant de l'amiante avant réalisation de travaux dans un immeuble bâti

Numéro de dossier : MA2303052998
Rapport édité le : 25/04/2023

9 Rue Jean Cocteau (37LAR0001)
77460 Souppes-sur-Loing

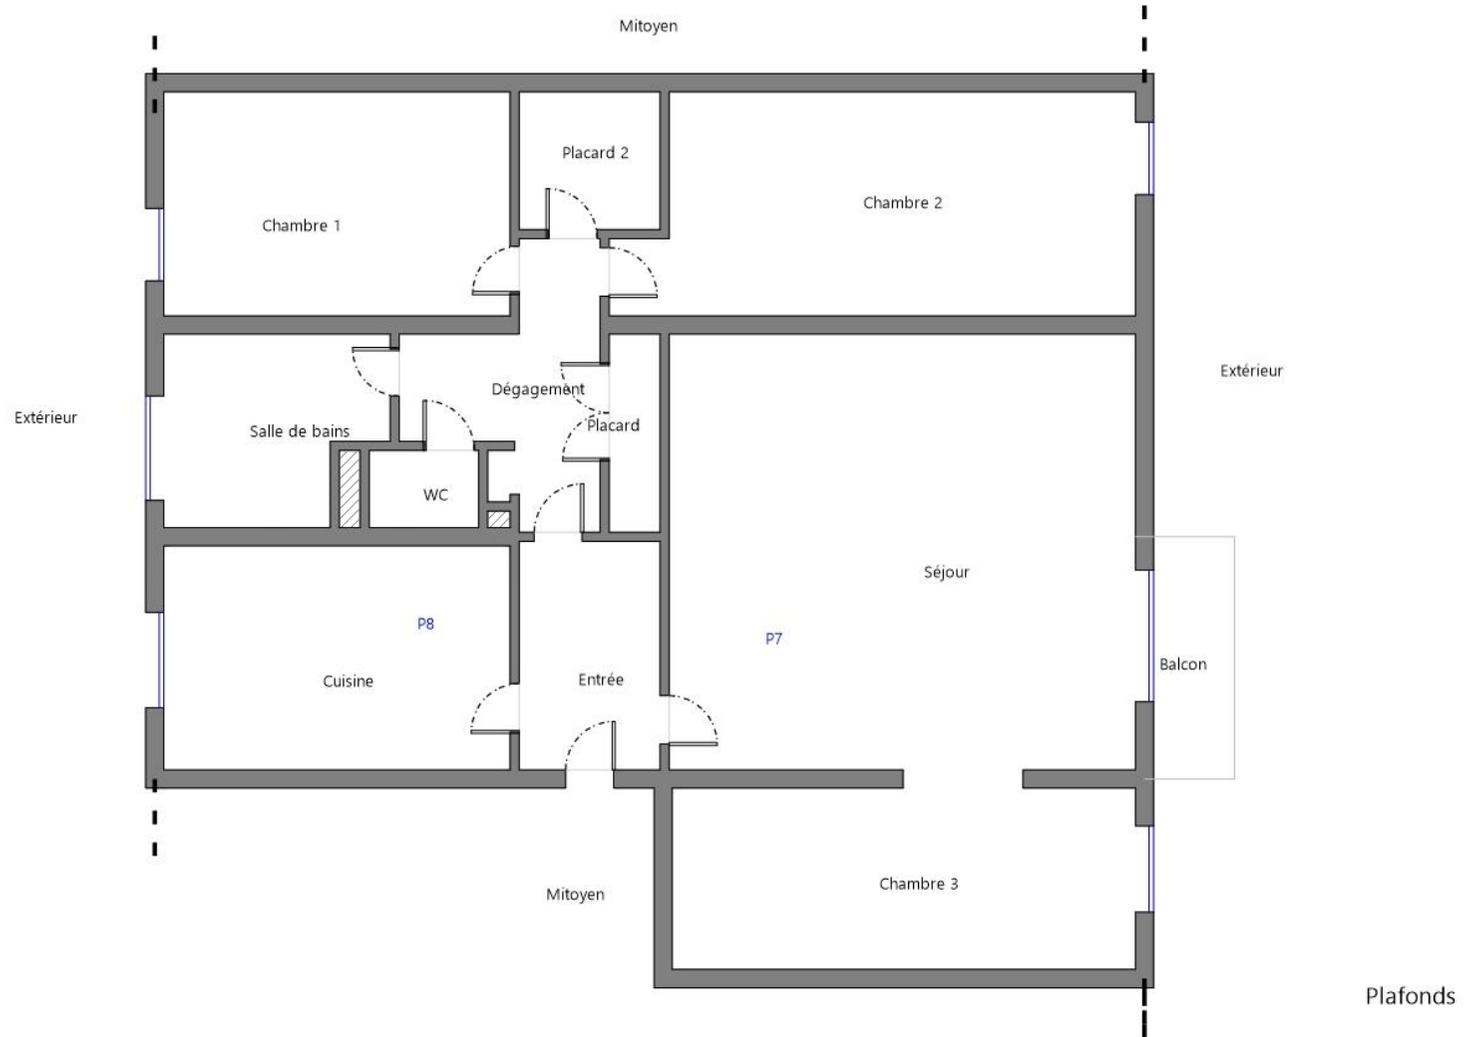
ZPSO	Niveau	Localisation	Zone	Description du prélèvement réalisé	Surface indicative
ZPSO005	Rez de chaussée PORTE 1	Cuisine; WC; Salle de bains	Sol	<p>Analyse : P009</p> <ul style="list-style-type: none"> - Phase 1 Colle bitumineuse noire non séparable + ragréage gris en vrac hétérogène + colle polymère jaune non séparable (Présence d'amiante) - Phase 2 Revêtement souple beige (Absence d'amiante) - Phase 3 Colle polymère jaune avec poussières (Absence d'amiante) - Phase 4 Ragréage gris en vrac hétérogène (Absence d'amiante) - Phase 5 Revêtement bicouche souple beige et rouge (Absence d'amiante) <p>Analyse : P010</p> <ul style="list-style-type: none"> - Phase 1 Revêtement souple bleu (Absence d'amiante) - Phase 2 Colle polymère jaune non séparable + dalle dure cassante marron en vrac non séparable + ragréage gris en vrac hétérogène non séparable (Présence d'amiante) 	18m2
ZPSO006	Rez de chaussée PORTE 1	Entrée; Dégagement; Chambre 1; Chambre 2; Placard; Séjour; Placard 2; Chambre 3	Sol	<p>Analyse : P011</p> <ul style="list-style-type: none"> - Phase 1 Colle polymère jaune non séparable + ragréage gris en vrac non séparable + colle bitumineuse noire non séparable + matériau gris en vrac hétérogène non séparable (Présence d'amiante) - Phase 2 Revêtement souple marron (Absence d'amiante) <p>Analyse : P012</p> <ul style="list-style-type: none"> - Phase 1 Colle polymère jaune non séparable + ragréage gris en vrac non séparable + colle bitumineuse noire non séparable + matériau gris en vrac hétérogène non séparable (Présence d'amiante) - Phase 2 Revêtement souple beige (Absence d'amiante) 	60m2

Dans le cas où des matériaux contenant de l'amiante ont été repérés, il convient s'il a lieu de confier le désamiantage à une entreprise certifiée. Le repérage est conforme à la réglementation dans le cadre de cette mission. Toutefois, il n'est jamais possible d'être parfaitement exhaustif, dans la mesure où un sondage n'est représentatif qu'à l'endroit précis du support investigué. Il convient donc de rester toujours très vigilant lors des travaux quant à l'éventuelle mise à jour de matériaux suspects ce qui nécessitera un repérage complémentaire.
