Rapport de Repérage des matériaux et produits contenant de l'amiante avant réalisation de travaux dans un immeuble bâti

Numéro de dossier : MA2302028259
Rapport édité le : 13/03/2023

33 Rue Jean Cocteau (371a30404)
77460 Souppes-sur-Loing

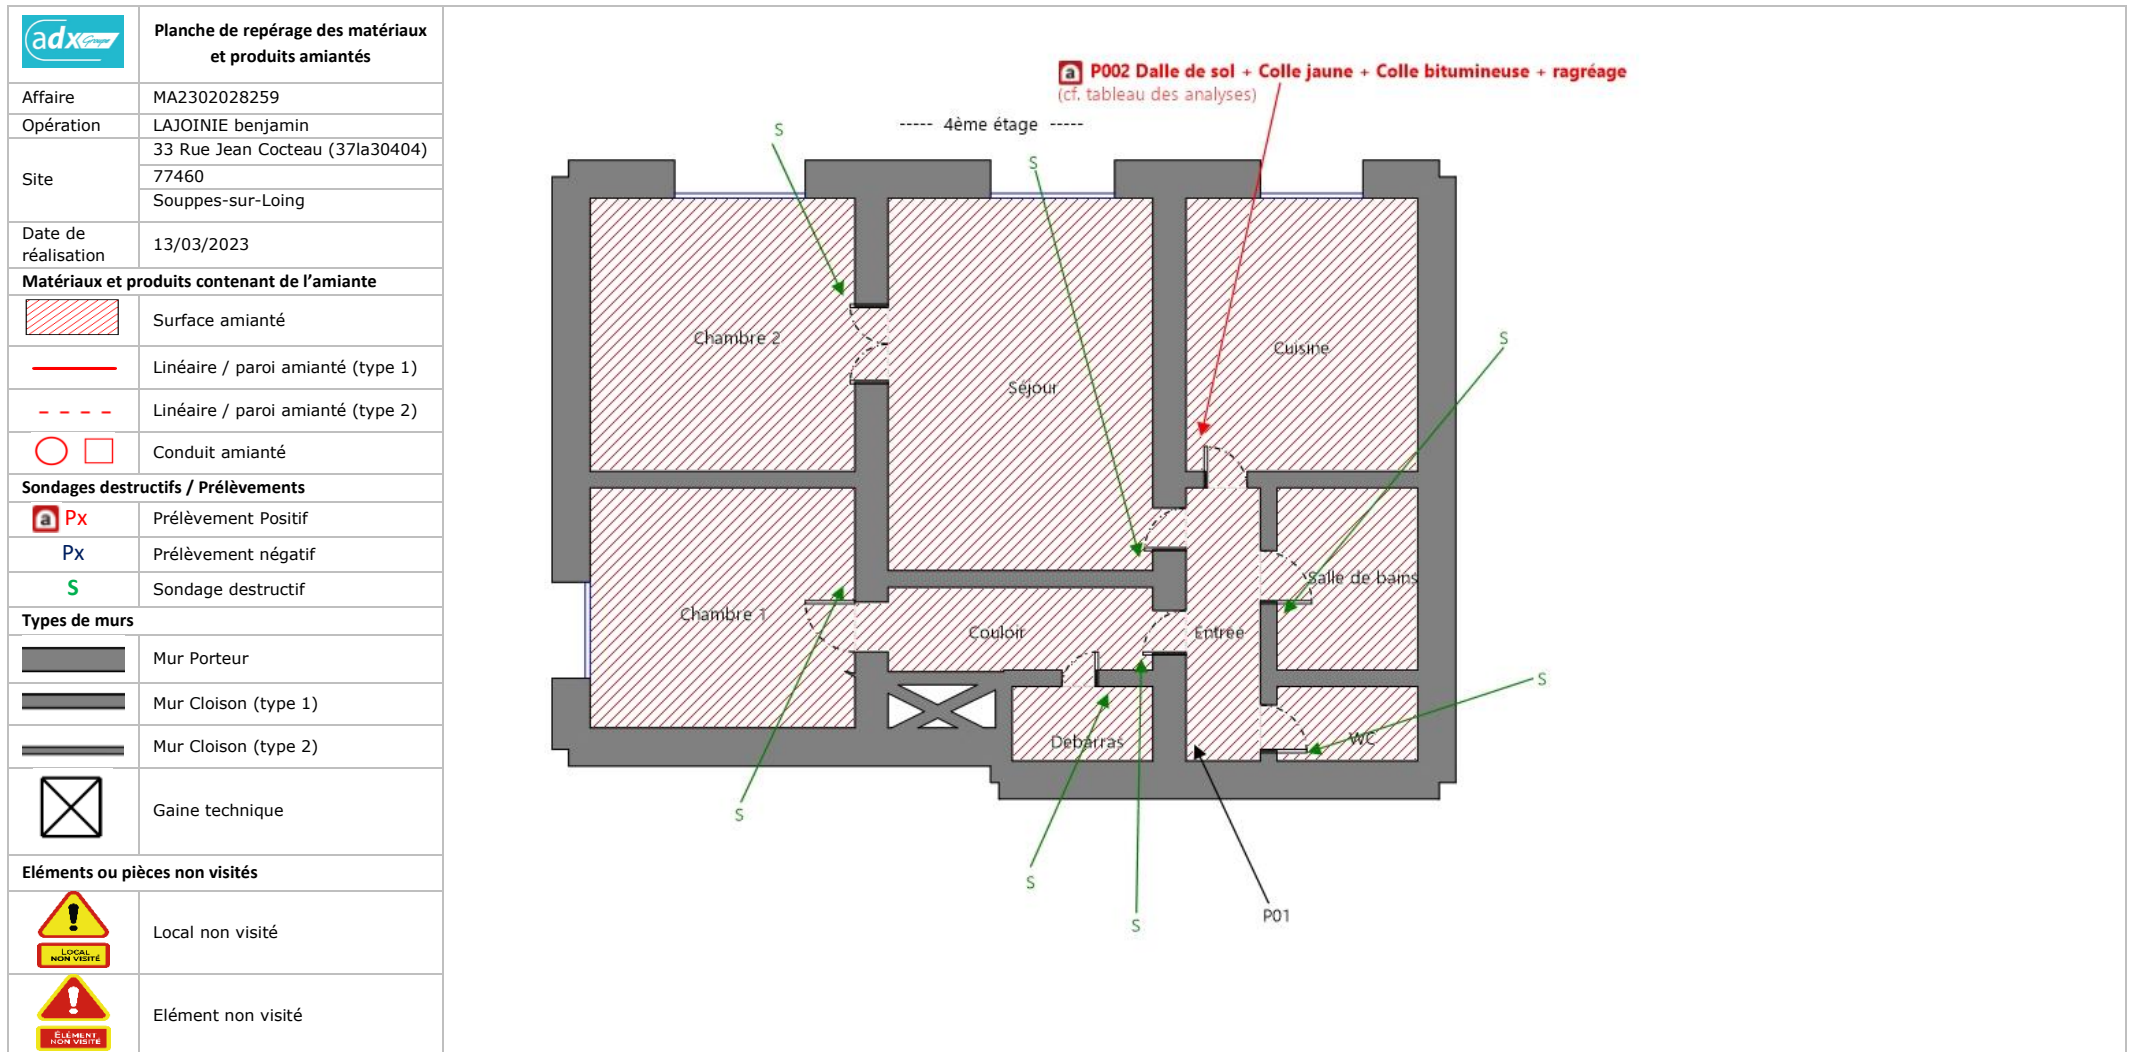
ZPSO	Niveau	Localisation	Zone	Description du prélèvement réalisé	Surface indicative
ZPSO001	4ème étage	Entrée; Couloir; Debarras; Chambre 1; Chambre 2; Séjour; Cuisine; Salle de bains; WC	Sol	Analyse : P001 - Phase 1 Peinture non séparable + revêtement souple marron (Absence d'amiante) - Phase 2 Colle polymère jaune non séparable + peinture non séparable + dalle dure cassante noire (Absence d'amiante) Analyse : P002 - Phase 1 Revêtement souple marron (Absence d'amiante) - Phase 2 Colle polymère jaune non séparable + peinture non séparable + ragréage rose + couche blanche en faible quantité non séparable (Absence d'amiante) - Phase 3 Dalle dure cassante bleue (Présence d'amiante) - Phase 4 Colle bitumineuse noire (Présence d'amiante)	61m ²
ZPSO002	4ème étage	Entrée; Couloir; Debarras; Chambre 1; Chambre 2; Séjour; Cuisine; Salle de bains; WC	Mur de refend	Analyse : P003 - Peinture non séparable + enduit plâtreux blanc en vrac (Présence d'amiante) Analyse : P004 - Peinture en faible quantité non séparable + toile fibreuse blanche en faible quantité non séparable + enduit gris en vrac (Présence d'amiante)	32,5m ²

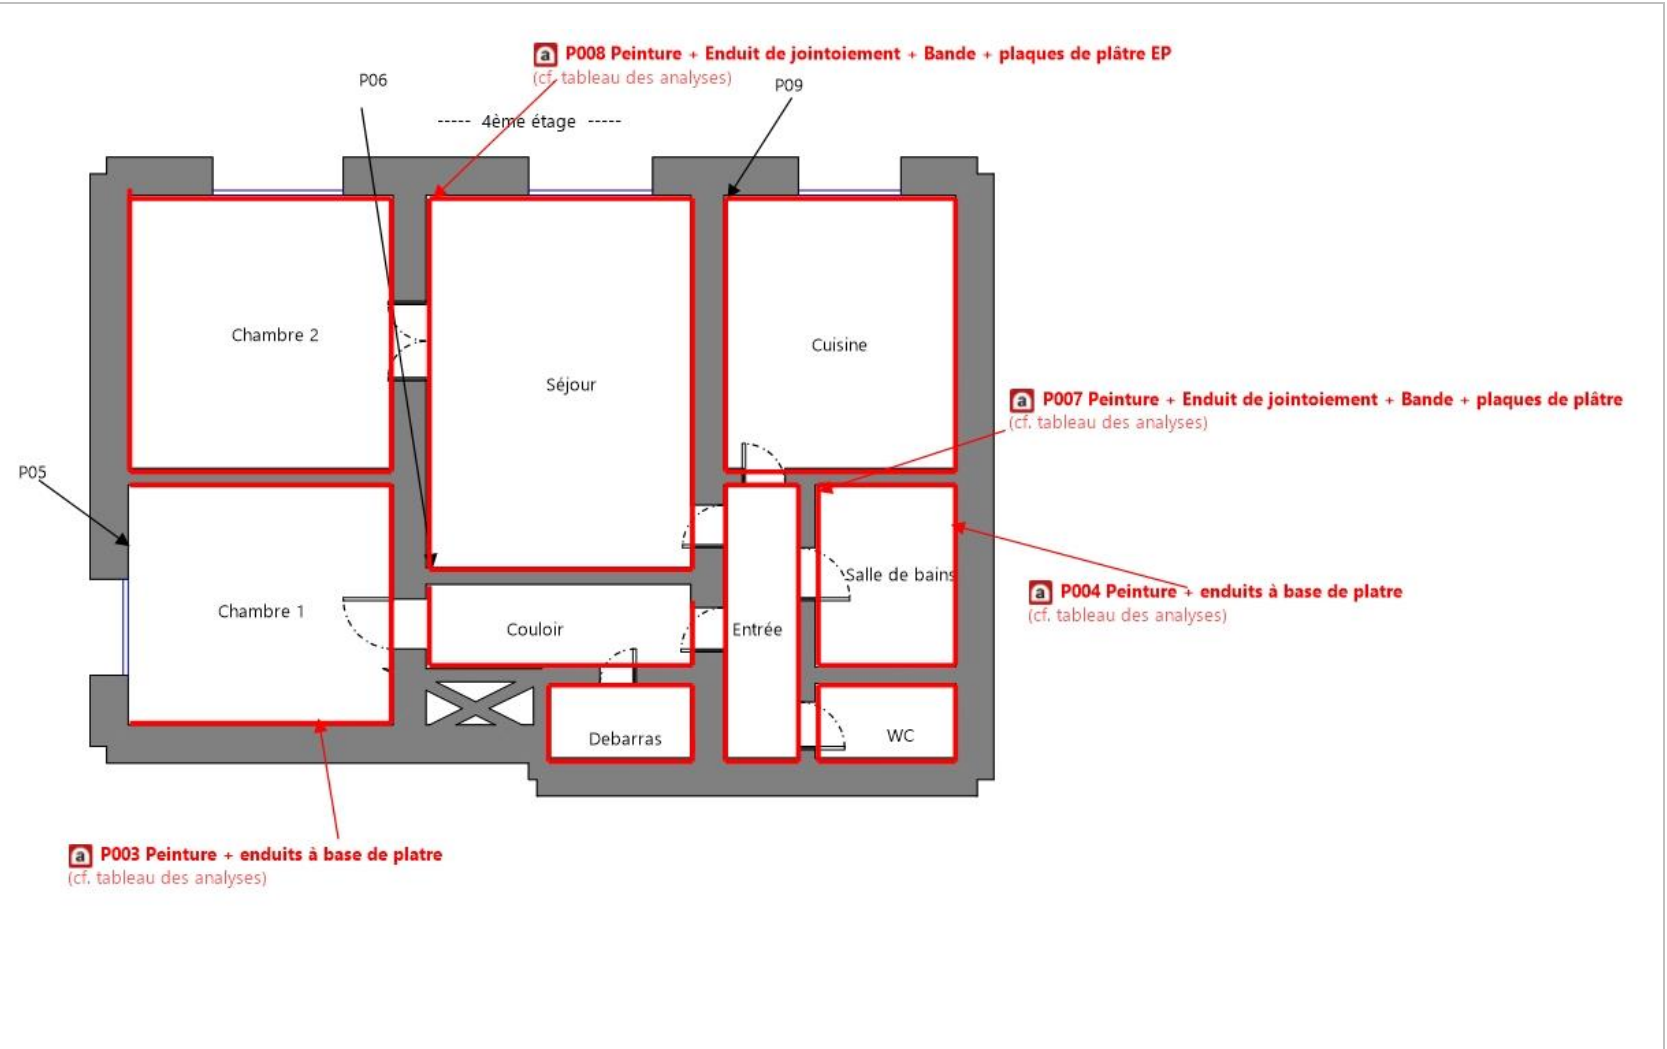
Planche de repérage des matériaux et produits amiantés
Affaire	MA2302028259

ZPSO004	4ème étage	Entrée; Couloir; Debarras; Chambre 1; Chambre 2; Séjour; Cuisine; Salle de bains; WC	Cloisons avec liaisons sur murs et plafonds	Analyse : P006 - Peinture non séparable + toile fibreuse blanche en faible quantité non séparable + enduit plâtreux blanc en vrac + matériau gris en faible quantité non séparable (Absence d'amiante) Analyse : P007 - Peintures multiples non séparable + toile fibreuse blanche non séparable + enduit plâtreux blanc en vrac (Présence d'amiante)	72m ²
ZPSO005	4ème étage	Chambre 1; Chambre 2; Séjour; Cuisine	Doublages avec liaisons sur murs et plafonds	Analyse : P008 - Peinture non séparable + toile fibreuse blanche non séparable + enduit plâtreux blanc en vrac (Présence d'amiante) Analyse : P009 - Peinture non séparable + toile fibreuse blanche non séparable + enduit plâtreux blanc en vrac (Absence d'amiante)	24m ²
