Rapport de Repérage Amiante Avant réalisation de travaux dans un immeuble bâti

Numéro de dossier : MA2305091375
Date d'intervention : 26/05/2023

33 Place du Colombier (37lad0101)
77127 LIEUSAIN
Bat. N/A, cage :AA; Etage 1; Porte 34

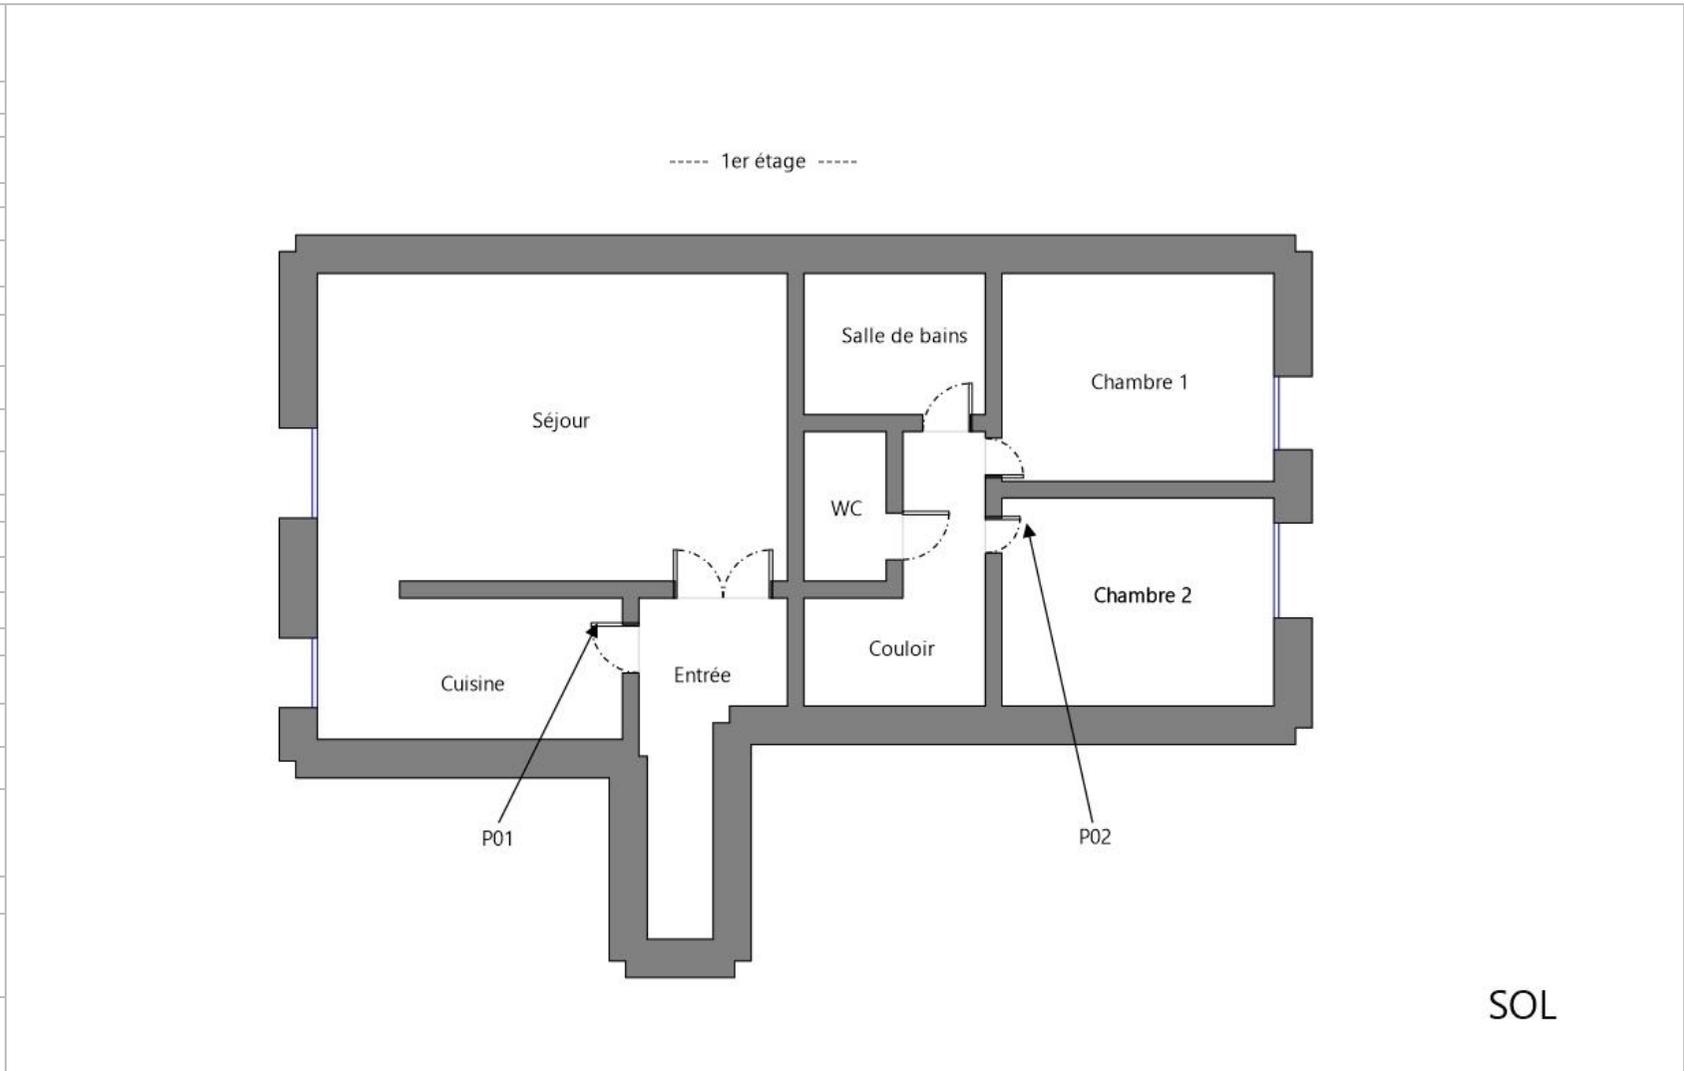
Aucun matériau amianté n'a été repéré suite au descriptif de travaux et programme de repérage menées au point 4 du présent rapport, aucune quantification n'est donc requise.

Planche de repérage des matériaux et produits amiantés
Affaire	MA2305091375
Opération	LAJOINIE benjamin
Site	33 Place du Colombier (37lad0101)
	77127 LIEUSAINT
Date de réalisation	19/06/2023
Matériaux et produits contenant de l'amiante	
	Surface amianté
	Linéaire / paroi amianté (type 1)
	Linéaire / paroi amianté (type 2)
	Conduit amianté
Sondages destructifs / Prélèvements	
	Px Prélèvement Positif
	Px Prélèvement négatif
	Sondage destructif
Types de murs	
	Mur Porteur
	Mur Cloison (type 1)
	Mur Cloison (type 2)
	Gaine technique
Éléments ou pièces non visités	
	Local non visitée
	Élément non visité

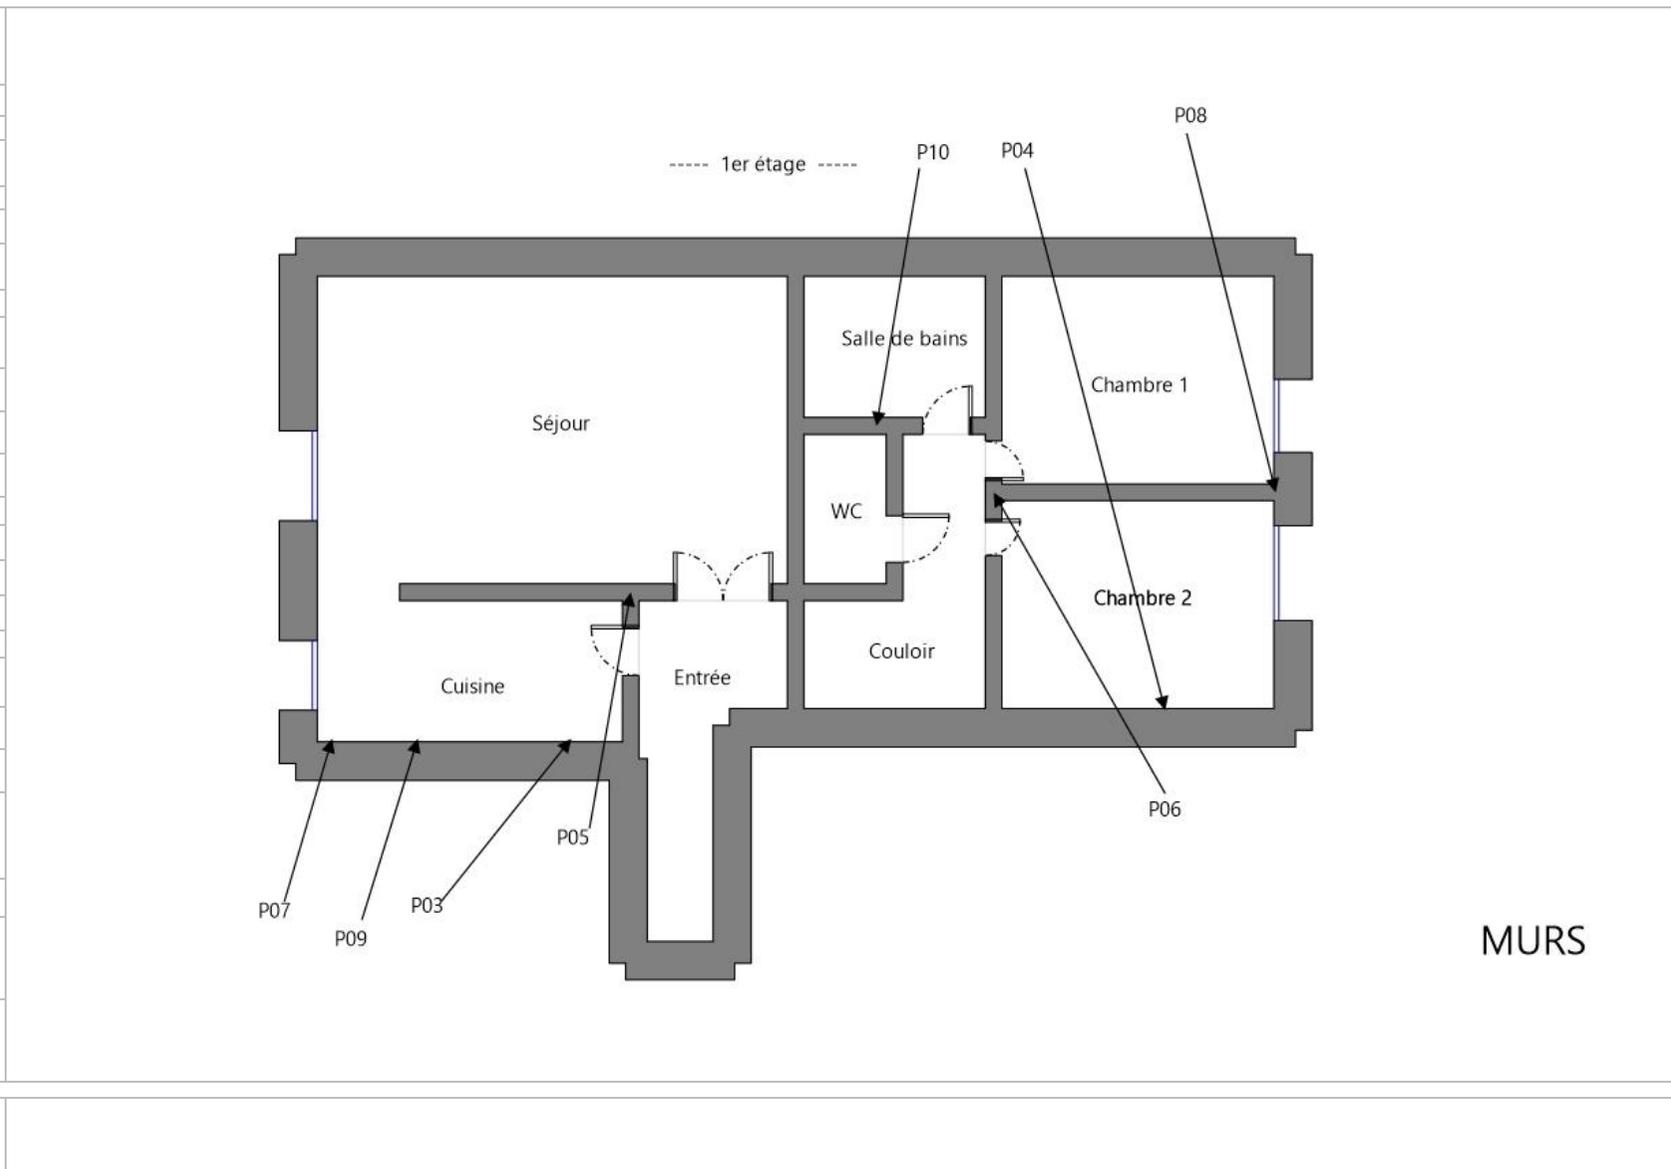
Planche de repérage des matériaux et produits amiantés
Affaire	MA2305091375
Opération	LAJOINIE benjamin
Site	33 Place du Colombier (37lad0101)
	77127
	LIEUSAINT
Date de réalisation	19/06/2023
Matériaux et produits contenant de l'amiante	
	Surface amianté
	Linéaire / paroi amianté (type 1)
	Linéaire / paroi amianté (type 2)
	Conduit amianté
Sondages destructifs / Prélèvements	
	Prélèvement Positif
	Prélèvement négatif
	Sondage destructif
Types de murs	
	Mur Porteur
	Mur Cloison (type 1)
	Mur Cloison (type 2)
	Gaine technique
Eléments ou pièces non visités	
	Local non visitée
	Elément non visité
	Planche de repérage des matériaux et produits amiantés

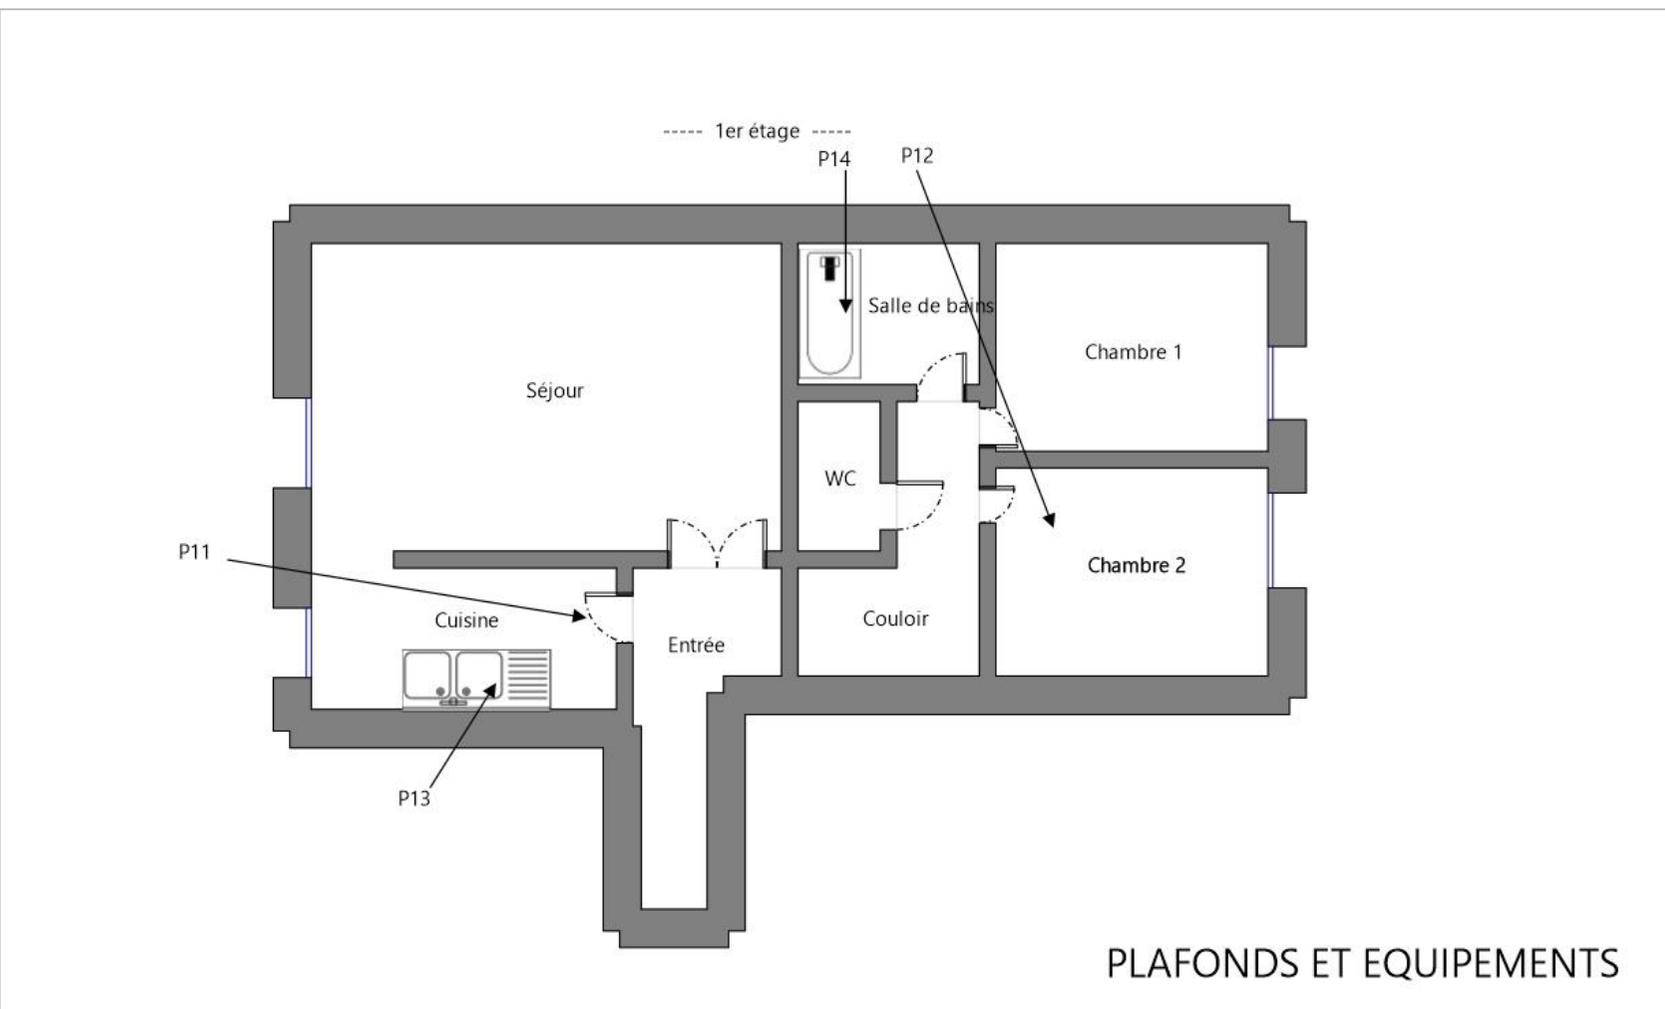
Affaire	MA2305091375
Opération	LAJOINIE benjamin
Site	33 Place du Colombier (37lad0101)
	77127 LIEUSAINT
Date de réalisation	19/06/2023
Matériaux et produits contenant de l'amiante	
	Surface amianté
	Linéaire / paroi amianté (type 1)
	Linéaire / paroi amianté (type 2)
	Conduit amianté
Sondages destructifs / Prélèvements	
	Prélèvement Positif
	Prélèvement négatif
	Sondage destructif
Types de murs	
	Mur Porteur
	Mur Cloison (type 1)
	Mur Cloison (type 2)
	Gaine technique
Eléments ou pièces non visités	
	Local non visitée
	Elément non visité
