Rapport de mission de repérage des matériaux et produits contenant de l'amiante avant réalisation de travaux

Norme NF X 46-020 V .2017

14 RUE JEAN COCTEAU

77460 SOUPPES SUR LOING

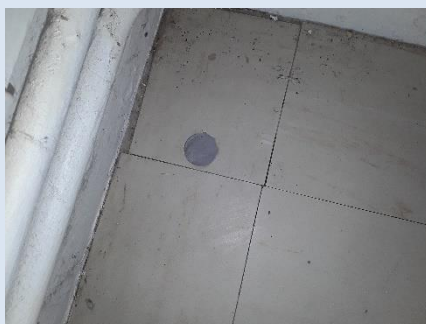
EMPLACEMENT

PRELEVEMENT : 37LAM0301P001			
NOM DU CLIENT	NUMERO DU DOSSIER		PIECE OU LOCAL
OPH77	37LAM0301 04/06/2019		Séjour (R+3)
ELEMENT	DESCRIPTIF DU LABORATOIRE	DATE DE PRELEVEMENT	NOM DE L'OPERATEUR
Colle	Colle polymère jaune non séparable + ragréage rose en vrac	04/06/2019	BENAOUDA Mostefa
LOCALISATION		RESULTAT	
Sol		Fr1:Amiante non détecté

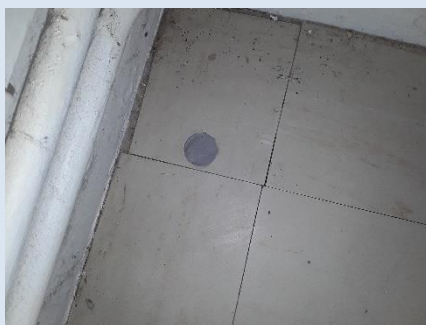
EMPLACEMENT

PRELEVEMENT : 37LAM0301P001			
NOM DU CLIENT	NUMERO DU DOSSIER		PIECE OU LOCAL
OPH77	37LAM0301 04/06/2019		Séjour (R+3)
ELEMENT	DESCRIPTIF DU LABORATOIRE	DATE DE PRELEVEMENT	NOM DE L'OPERATEUR
Colle	Dalle dure cassante beige	04/06/2019	BENAOUDA Mostefa
LOCALISATION		RESULTAT	
Sol		Fr2:Amiante non détecté

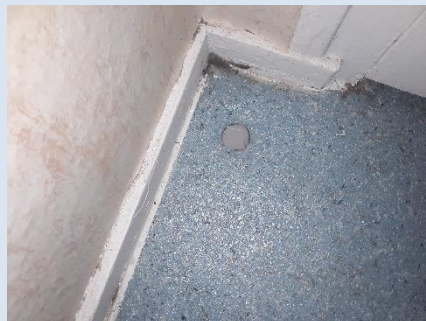
EMPLACEMENT

PRELEVEMENT : 37LAM0301P002			
NOM DU CLIENT	NUMERO DU DOSSIER	PIECE OU LOCAL	
OPH77	37LAM0301 04/06/2019	Chambre 1 (R+3)	
ELEMENT	DESCRIPTIF DU LABORATOIRE	DATE DE PRELEVEMENT	NOM DE L'OPERATEUR
Colle	Revêtement souple bleu	04/06/2019	BENAOUDA Mostefa
LOCALISATION		RESULTAT	
Sol		Fr1:Amiante non détecté

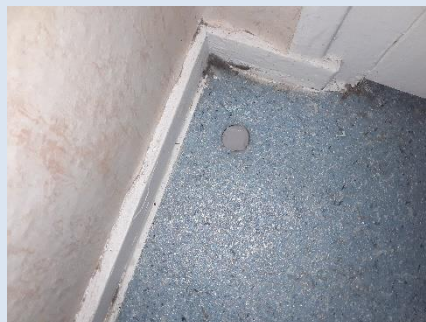
EMPLACEMENT

PRELEVEMENT : 37LAM0301P002			
NOM DU CLIENT	NUMERO DU DOSSIER	PIECE OU LOCAL	
OPH77	37LAM0301 04/06/2019	Chambre 1 (R+3)	
ELEMENT	DESCRIPTIF DU LABORATOIRE	DATE DE PRELEVEMENT	NOM DE L'OPERATEUR
Colle	Colle polymère jaune non séparable + ragréage rose	04/06/2019	BENAOUDA Mostefa
LOCALISATION		RESULTAT	
Sol		Fr2:Amiante non détecté

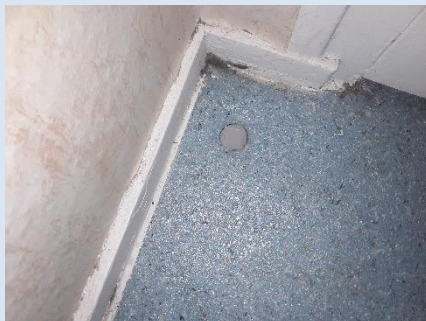
EMPLACEMENT

PRELEVEMENT : 37LAM0301P002			
NOM DU CLIENT	NUMERO DU DOSSIER	PIECE OU LOCAL	
OPH77	37LAM0301 04/06/2019	Chambre 1 (R+3)	
ELEMENT	DESCRIPTIF DU LABORATOIRE	DATE DE PRELEVEMENT	NOM DE L'OPERATEUR
Colle	Dalle dure cassante noire	04/06/2019	BENAOUDA Mostefa
LOCALISATION		RESULTAT	
Sol		Fr3:Amiante détecté (Chrysotile)

* Dalle dure cassante noire	META (2)	1	20/06/2019	Présence de fibres d'amiante / Chrysotile
* Colle bitumineuse noire	MOLP	1	19/06/2019	Présence de fibres d'amiante / Chrysotile

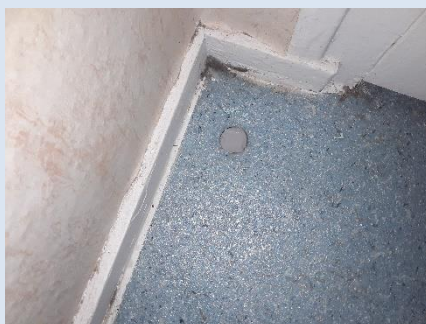
EMPLACEMENT

PRELEVEMENT : 37LAM0301P002			
NOM DU CLIENT	NUMERO DU DOSSIER	PIECE OU LOCAL	
OPH77	37LAM0301 04/06/2019	Chambre 1 (R+3)	
ELEMENT	DESCRIPTIF DU LABORATOIRE	DATE DE PRELEVEMENT	NOM DE L'OPERATEUR
Colle	Colle bitumineuse noire	04/06/2019	BENAOUDA Mostefa
LOCALISATION		RESULTAT	
Sol		Fr4:Amiante détecté (Chrysotile)

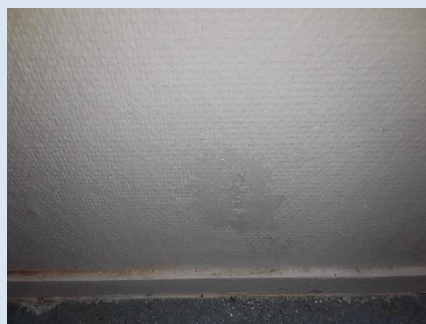
EMPLACEMENT

PRELEVEMENT : 37LAM0301P003			
NOM DU CLIENT	NUMERO DU DOSSIER	PIECE OU LOCAL	
OPH77	37LAM0301 04/06/2019	Cuisine (R+3)	
ELEMENT	DESCRIPTIF DU LABORATOIRE	DATE DE PRELEVEMENT	NOM DE L'OPERATEUR
Enduit	Enduit plâtreux blanc en vrac non séparable + peintures multiples en vrac non séparable + toile fibreuse blanche en vrac non séparable	04/06/2019	BENAOUDA Mostefa
LOCALISATION		RESULTAT	
Mur C		Amiante non détecté

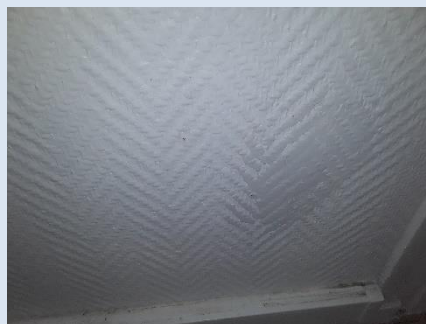
EMPLACEMENT

PRELEVEMENT : 37LAM0301P004			
NOM DU CLIENT	NUMERO DU DOSSIER	PIECE OU LOCAL	
OPH77	37LAM0301 04/06/2019	Chambre 2 (R+3)	
ELEMENT	DESCRIPTIF DU LABORATOIRE	DATE DE PRELEVEMENT	NOM DE L'OPERATEUR
Enduit	Enduit plâtreux blanc en vrac non séparable + peinture non séparable + matériau gris en faible quantité en vrac non séparable + toile fibreuse blanche en vrac non séparable	04/06/2019	BENAOUDA Mostefa
LOCALISATION		RESULTAT	
Mur C		Amiante non détecté

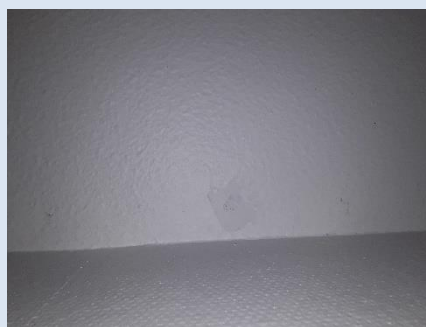
EMPLACEMENT

PRELEVEMENT : 37LAM0301P005			
NOM DU CLIENT	NUMERO DU DOSSIER	PIECE OU LOCAL	
OPH77	37LAM0301 04/06/2019	Cuisine (R+3)	
ELEMENT	DESCRIPTIF DU LABORATOIRE	DATE DE PRELEVEMENT	NOM DE L'OPERATEUR
Enduit	Enduit plâtreux blanc en vrac non séparable + peintures multiples en vrac non séparable	04/06/2019	BENAOUDA Mostefa
LOCALISATION		RESULTAT	
Plafond		Amiante non détecté

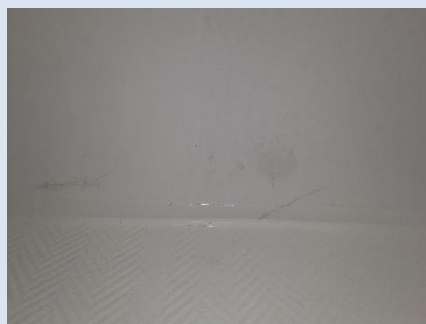
EMPLACEMENT

PRELEVEMENT : 37LAM0301P006			
NOM DU CLIENT	NUMERO DU DOSSIER	PIECE OU LOCAL	
OPH77	37LAM0301 04/06/2019	Entrée (R+3)	
ELEMENT	DESCRIPTIF DU LABORATOIRE	DATE DE PRELEVEMENT	NOM DE L'OPERATEUR
Enduit	Enduit plâtreux blanc en vrac non séparable + peinture non séparable	04/06/2019	BENAOUDA Mostefa
LOCALISATION		RESULTAT	
Plafond		Amiante non détecté
