Rapport de mission de repérage des matériaux et produits contenant de l'amiante avant réalisation de travaux

27 rue Jean Cocteau

77460 SOUPES SUR LOING

RAPPORT N° :	37-2-I000-A0	Laboratoire d'Analyses :	ITGA
Repérage réalisé le :	03/11/2017	Adresse laboratoire :	3 RUE ARMAND HERPIN LACROIX - CS 46537 35065 RENNES CEDEX
Accompagnateur :		Numéro d'accréditation :	1-5967
Par :	Gaetan BEDEL	Organisme d'assurance professionnelle :	ALLIANZ
N° certificat :	CPDI3869	Adresse assurance :	Direction Opérations Entreprises 5C Esplanade Charles de Gaulle 33081 BORDEAUX CEDEX
Date d'obtention :	22/04/2016	N° de contrat d'assurance :	55897385
Organisme certificateur	I.CERT PARC EDONIA - BAT G - RUE DE LA TERRE VICTORIA - 35760 SAINT GREGOIRE	Date de validité :	31/12/2017

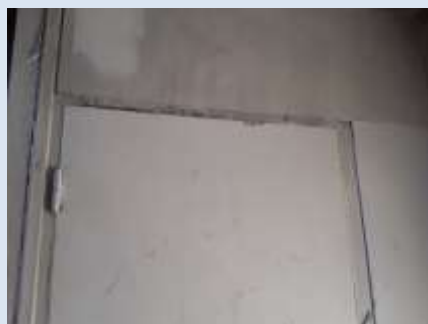
PRELEVEMENT : 37-2-I000-A0P001			
NOM DU CLIENT	NUMERO DU DOSSIER		PIECE OU LOCAL
OPH77	37-2-I000-A0 03/11/2017		Entrée
ELEMENT	DESCRIPTIF DU LABORATOIRE	DATE DE PRELEVEMENT	NOM DE L'OPERATEUR
Peinture	Peintures multiples non séparable + bois sous forme de fibres non séparable	03/11/2017	BEDEL Gaetan
LOCALISATION		RESULTAT	
Porte gaine technique		Amiante non détecté

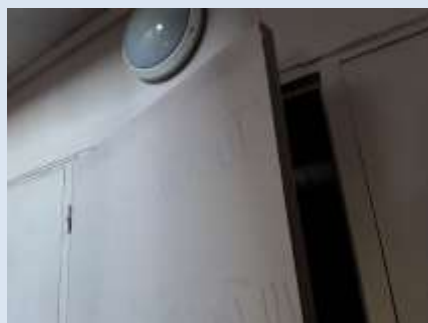
PRELEVEMENT : 37-2-I000-A0P002			
NOM DU CLIENT	NUMERO DU DOSSIER		PIECE OU LOCAL
OPH77	37-2-I000-A0 03/11/2017		Palier 3
ELEMENT	DESCRIPTIF DU LABORATOIRE	DATE DE PRELEVEMENT	NOM DE L'OPERATEUR
Peinture	Peintures multiples non séparable + bois sous forme de fibres non séparable	03/11/2017	BEDEL Gaetan
LOCALISATION		RESULTAT	
Porte gaine technique		Amiante non détecté
