Rapport de mission de repérage des matériaux et produits contenant de l'amiante avant réalisation de travaux

Norme NF X 46-020 V .2017

29 Rue J Cocteau - Logement 1 - ESC A1 - RC

77460 SOUPPES SUR LOING

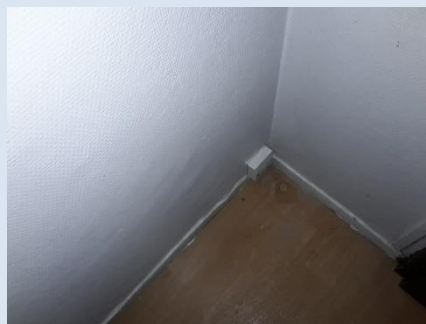
PRELEVEMENT : 37LA10001P003			
NOM DU CLIENT	NUMERO DU DOSSIER	PIECE OU LOCAL	
HABITAT 77-OPH DE SEINE ET MARNE	37LA10001 11/12/2019	Entrée (RC)	
ELEMENT	DESCRIPTIF DU LABORATOIRE	DATE DE PRELEVEMENT	NOM DE L'OPERATEUR
Revêtement de sols	Revêtement souple beige	11/12/2019	GONZALES Vincent
LOCALISATION		RESULTAT	
Sol		Fr1:Amiante non détecté

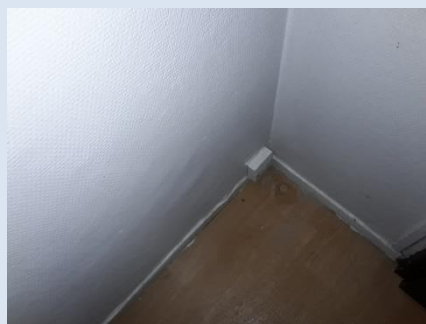
PRELEVEMENT : 37LA10001P003			
NOM DU CLIENT	NUMERO DU DOSSIER	PIECE OU LOCAL	
HABITAT 77-OPH DE SEINE ET MARNE	37LA10001 11/12/2019	Entrée (RC)	
ELEMENT	DESCRIPTIF DU LABORATOIRE	DATE DE PRELEVEMENT	NOM DE L'OPERATEUR
Revêtement de sols	Ragréage rose	11/12/2019	GONZALES Vincent
LOCALISATION		RESULTAT	
Sol		Fr2:Amiante non détecté

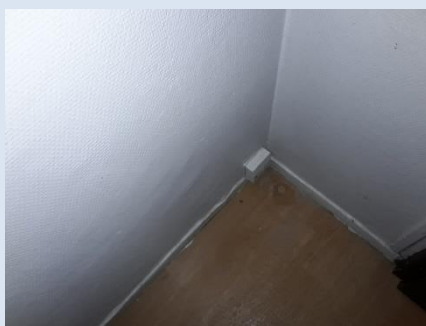
PIECE	ETAGE	ELEMENTS	DESCRIPTIF LABORATOIRE	REPERAGE	Echantillon	METHODE	ETAT	RESULTAT
Entrée	RC	Revêtement de sols	Colle polymère jaune non séparable + colle polymère jaune non séparable + colle bitumineuse noire	Sol	37LA10001P003	RESULTAT ANALYSE	BON ETAT	Fr3:Amiante détecté (Chrysotile)

PRELEVEMENT : 37LA10001P003			
NOM DU CLIENT	NUMERO DU DOSSIER	PIECE OU LOCAL	
HABITAT 77-OPH DE SEINE ET MARNE	37LA10001 11/12/2019	Entrée (RC)	
ELEMENT	DESCRIPTIF DU LABORATOIRE	DATE DE PRELEVEMENT	NOM DE L'OPERATEUR
Revêtement de sols	Colle polymère jaune non séparable + colle polymère jaune non séparable + colle bitumineuse noire	11/12/2019	GONZALES Vincent
LOCALISATION		RESULTAT	
Sol		Fr3:Amiante détecté (Chrysotile)

Fraction Analysée	Technique analytique (Méthode de préparation) et date d'analyse	Résultat	Variété d'amiante	Nombre de préparations
▶ Revêtement souple beige	META (1) le 18/12/2019	Amiante non détecté	---	2
▶ Ragréage rose	META (1) le 18/12/2019	Amiante non détecté	---	1
▶ Colle polymère jaune non séparable + colle polymère jaune non séparable + colle bitumineuse noire	MOLP le 18/12/2019	Présence de fibres d'amiante	Chrysotile	2

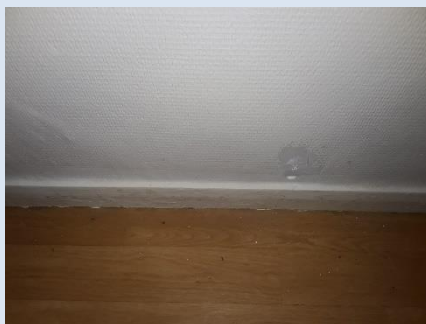
PRELEVEMENT : 37LA10001P004			
NOM DU CLIENT	NUMERO DU DOSSIER	PIECE OU LOCAL	
HABITAT 77-OPH DE SEINE ET MARNE	37LA10001 11/12/2019	Séjour (RC)	
ELEMENT	DESCRIPTIF DU LABORATOIRE	DATE DE PRELEVEMENT	NOM DE L'OPERATEUR
Papier peint	Peinture + toile fibreuse blanche non séparable + matériau plâtreux blanc en faible quantité non séparable	11/12/2019	GONZALES Vincent
LOCALISATION		RESULTAT	
Mur C		Amiante non détecté
