Rapport de mission de repérage des matériaux et produits contenant de l'amiante avant réalisation de travaux

29 RUE J. COCTEAU

77460 SOUPPE SUR LOING

RAPPORT N° :	37LA10102	Laboratoire d'Analyses :	ITGA
Repérage réalisé le :	29/01/2019	Adresse laboratoire :	3 RUE ARMAND HERPIN LACROIX - CS 46537 35065 RENNES CEDEX
Accompagnateur :		Numéro d'accréditation :	1-5967
Par :	Yoann IMBERT	Organisme d'assurance professionnelle :	AXA France
N° certificat :	17-1019	Adresse assurance :	313 Terrasses de l'Arche 92727 NANTERRE CEDEX
Date d'obtention :	22/11/2017	N° de contrat d'assurance :	10158549604
Organisme certificateur	ABCIDIA Domaine de Saint Paul - Bat A6 102 route de Limours - 78470 SAINT- REMY-LES-CHEVREUSE	Date de validité :	31/12/2019

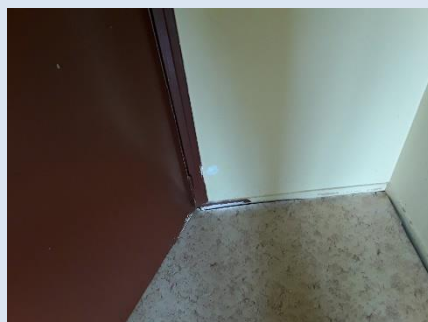
PRELEVEMENT : 37LA10102P003			
NOM DU CLIENT	NUMERO DU DOSSIER		PIECE OU LOCAL
OPH77	37LA10102 29/01/2019		Cuisine (R+1)
ELEMENT	DESCRIPTIF DU LABORATOIRE	DATE DE PRELEVEMENT	NOM DE L'OPERATEUR
Enduit / Peinture béton	Enduit plâtreux blanc en vrac + peinture non séparable	29/01/2019	IMBERT Yoann
LOCALISATION		RESULTAT	
Mur B		Amiante non détecté

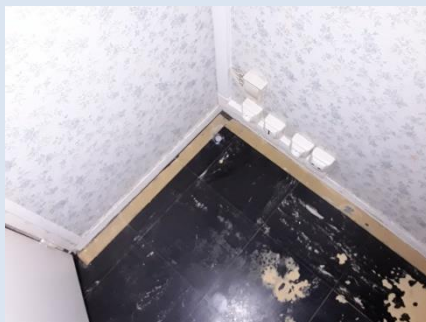
PIECE	ETAGE	ELEMENTS	DESCRIPTIF LABORATOIRE	Echantillon	REPERAGE	ETAT	RESULTAT
Séjour	R+1	Dalle de sol	Dalle dure cassante noire + colle bitumineuse noire en faible quantité non séparable + ragréage gris en vrac non séparable	37LA10102P005	Sol	BON ETAT	Amiante détecté (Chrysotile)
Cuisine	R+1	Revêtement souple	Colle polymère jaune non séparable + dalle dure cassante bleue	37LA10102P001	Sol	BON ETAT	Fr2:Amiante détecté (Chrysotile)

PRELEVEMENT : 37LA10102P005			
NOM DU CLIENT	NUMERO DU DOSSIER	PIECE OU LOCAL	
OPH77	37LA10102 29/01/2019	Séjour (R+1)	
ELEMENT	DESCRIPTIF DU LABORATOIRE	DATE DE PRELEVEMENT	NOM DE L'OPERATEUR
Dalle de sol	Dalle dure cassante noire + colle bitumineuse noire en faible quantité non séparable + ragréage gris en vrac non séparable	29/01/2019	IMBERT Yoann
LOCALISATION		RESULTAT	
Sol		Amiante détecté (Chrysotile)	
EMPLACEMENT
