Rapport de mission de repérage des matériaux et produits contenant de l'amiante avant réalisation de travaux

29 RUE JEAN COCTEAU

77460 SOUPPES SUR LOING

RAPPORT N° :	37LA10302	Laboratoire d'Analyses :	ITGA
Repérage réalisé le :	02/05/2019	Adresse laboratoire :	3 RUE ARMAND HERPIN LACROIX - CS 46537 35065 RENNES CEDEX
Accompagnateur :		Numéro d'accréditation :	1-5967
Par :	Mostefa BENAOUA	Organisme d'assurance professionnelle :	AXA France
N° certificat :	CPDI 3541	Adresse assurance :	313 Terrasses de l'Arche 92727 NANTERRE CEDEX
Date d'obtention :	27/12/2017	N° de contrat d'assurance :	10158549604
Organisme certificateur	I.CERT PARC EDONIA - BAT G - RUE DE LA TERRE VICTORIA - 35760 SAINT GREGOIRE	Date de validité :	31/12/2019

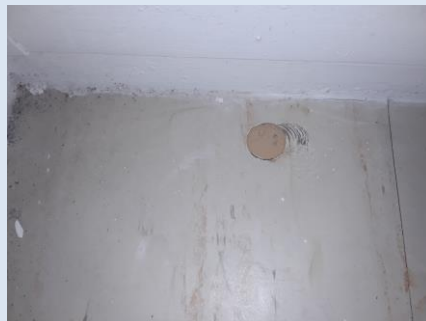
PRELEVEMENT : 37LA10302P002			
NOM DU CLIENT	NUMERO DU DOSSIER		PIECE OU LOCAL
OPH77	37LA10302 02/05/2019		Cuisine (RC)
ELEMENT	DESCRIPTIF DU LABORATOIRE	DATE DE PRELEVEMENT	NOM DE L'OPERATEUR
Colle	Dalle dure cassante beige	02/05/2019	BENAOUDA Mostefa
LOCALISATION		RESULTAT	
Sol		Fr1:Amiante non détecté

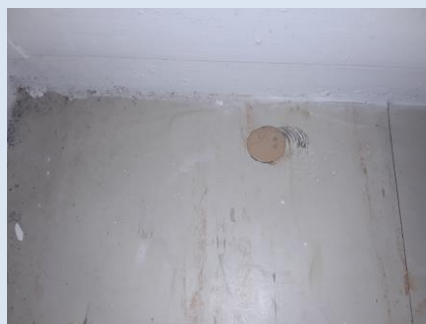
PIECE	ETAGE	ELEMENTS	DESCRIPTIF LABORATOIRE	REPERAGE	Echantillon	METHODE	ETAT	RESULTAT
Cuisine	Rez de chaussée	Colle	Colle polymère jaune non séparable + ragréage gris en faible quantité non séparable + colle bitumineuse noire en faible quantité non séparable	Sol	37LA10302P002	RESULTAT ANALYSE	BON ETAT	Fr2:Amiante détecté (Chrysotile)
Salle de bains	Rez de chaussée	Colle	Colle polymère jaune non séparable + ragréage gris en faible quantité non séparable + colle bitumineuse noire en faible quantité non séparable	Sol	37LA10302P002	ZPSO	BON ETAT	Fr2:Amiante détecté (Chrysotile)
WC	Rez de chaussée	Colle	Colle polymère jaune non séparable + ragréage gris en faible quantité non séparable + colle bitumineuse noire en faible quantité non séparable	Sol	37LA10302P002	ZPSO	BON ETAT	Fr2:Amiante détecté (Chrysotile)

PRELEVEMENT : 37LA10302P002			
NOM DU CLIENT	NUMERO DU DOSSIER		PIECE OU LOCAL
OPH77	37LA10302 02/05/2019		Cuisine (RC)
ELEMENT	DESCRIPTIF DU LABORATOIRE	DATE DE PRELEVEMENT	NOM DE L'OPERATEUR
Colle	Colle polymère jaune non séparable + ragréage gris en faible quantité non séparable + colle bitumineuse noire en faible quantité non séparable	02/05/2019	BENAOUDA Mostefa
LOCALISATION		RESULTAT	
Sol		Fr2:Amiante détecté (Chrysotile)

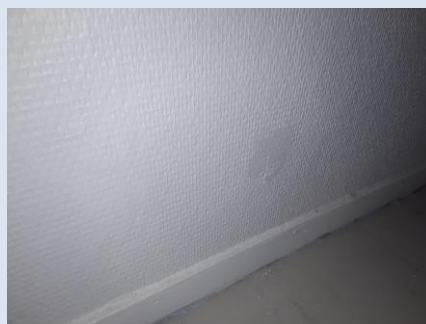
PRELEVEMENT : 37LA10302P003			
NOM DU CLIENT	NUMERO DU DOSSIER	PIECE OU LOCAL	
OPH77	37LA10302 02/05/2019	Salle de bains (RC)	
ELEMENT	DESCRIPTIF DU LABORATOIRE	DATE DE PRELEVEMENT	NOM DE L'OPERATEUR
Enduit	Enduit plâtreux blanc en vrac + toile fibreuse blanche non séparable + peintures multiples non séparable	02/05/2019	BENAOUDA Mostefa
LOCALISATION		RESULTAT	
Mur E		Amiante non détecté

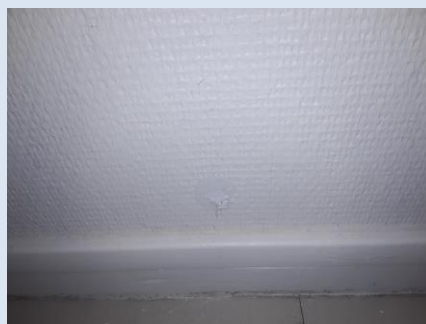
PRELEVEMENT : 37LA10302P004			
NOM DU CLIENT	NUMERO DU DOSSIER	PIECE OU LOCAL	
OPH77	37LA10302 02/05/2019	Salle de bains (RC)	
ELEMENT	DESCRIPTIF DU LABORATOIRE	DATE DE PRELEVEMENT	NOM DE L'OPERATEUR
Enduit	Enduit gris en vrac + toile fibreuse blanche non séparable + peintures multiples non séparable	02/05/2019	BENAOUDA Mostefa
LOCALISATION		RESULTAT	
Mur D		Amiante non détecté
