## Rapport de mission de repérage des matériaux et produits contenant de l'amiante avant réalisation de travaux

Norme NF X 46-020 V .2017

31 RUE JEAN COCTEAU

RAPPORT N° :	37LA20002	Laboratoire d'Analyses :	ITGA
Repérage réalisé le :	28/08/2019	Adresse laboratoire :	3 RUE ARMAND HERPIN LACROIX - CS 46537 35065 RENNES CEDEX
Accompagnateur :		Numéro d'accréditation :	1-5967
Par :	Serge TAVARES	Organisme d'assurance professionnelle :	AXA France
N° certificat :	DTI3472	Adresse assurance :	313 Terrasses de l'Arche 92727 NANTERRE CEDEX
Date d'obtention :	20/08/2018	N° de contrat d'assurance :	10158549604
Organisme certificateur		Date de validité :	31/12/2019

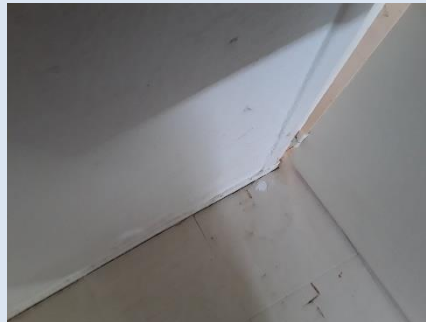
PRELEVEMENT : 37LA20002P001			
NOM DU CLIENT	NUMERO DU DOSSIER		PIECE OU LOCAL
OPH77	37LA20002 28/08/2019		Cuisine (Rez de chaussée)
ELEMENT	DESCRIPTIF DU LABORATOIRE	DATE DE PRELEVEMENT	NOM DE L'OPERATEUR
Dalle de sol	Revêtement bicouche souple beige et rouge	28/08/2019	TAVARES Serge
LOCALISATION		RESULTAT	
Sol		Fr1:Amiante non détecté

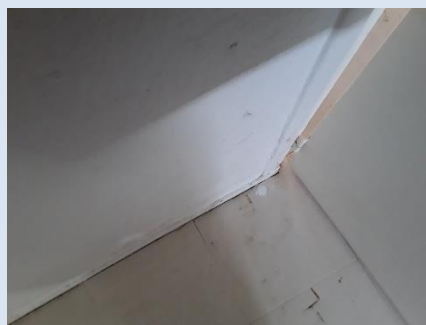
PRELEVEMENT : 37LA20002P001			
NOM DU CLIENT	NUMERO DU DOSSIER		PIECE OU LOCAL
OPH77	37LA20002 28/08/2019		Cuisine (Rez de chaussée)
ELEMENT	DESCRIPTIF DU LABORATOIRE	DATE DE PRELEVEMENT	NOM DE L'OPERATEUR
Dalle de sol	Colle polymère jaune non séparable + ragréage gris non séparable + peinture non séparable + colle bitumineuse noire non séparable + matériau compact gris hétérogène	28/08/2019	TAVARES Serge
LOCALISATION		RESULTAT	
Sol		Fr2:Amiante détecté (Chrysotile)

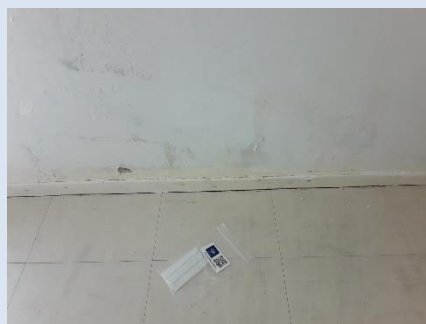
PRELEVEMENT : 37LA20002P002			
NOM DU CLIENT	NUMERO DU DOSSIER		PIECE OU LOCAL
OPH77	37LA20002 28/08/2019		Séjour (Rez de chaussée)
ELEMENT	DESCRIPTIF DU LABORATOIRE	DATE DE PRELEVEMENT	NOM DE L'OPERATEUR
Enduit / Peinture	Enduit plâtreux blanc + peintures multiples en vrac non séparable + matériau gris en faible quantité en vrac non séparable	28/08/2019	TAVARES Serge
LOCALISATION		RESULTAT	
Mur B		Amiante non détecté

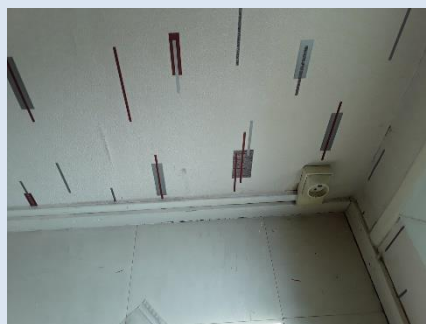
PRELEVEMENT : 37LA20002P003			
NOM DU CLIENT	NUMERO DU DOSSIER		PIECE OU LOCAL
OPH77	37LA20002 28/08/2019		Séjour (Rez de chaussée)
ELEMENT	DESCRIPTIF DU LABORATOIRE	DATE DE PRELEVEMENT	NOM DE L'OPERATEUR
Papier peint	Papier peint	28/08/2019	TAVARES Serge
LOCALISATION		RESULTAT	
Mur A		Fr1:Amiante non détecté

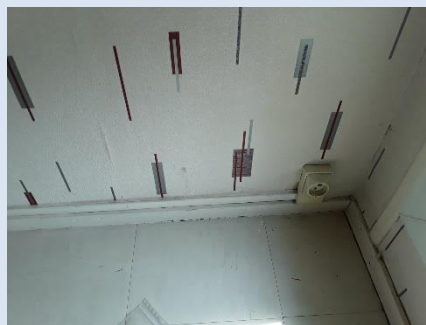
PRELEVEMENT : 37LA20002P003			
NOM DU CLIENT	NUMERO DU DOSSIER	PIECE OU LOCAL	
OPH77	37LA20002 28/08/2019	Séjour (Rez de chaussée)	
ELEMENT	DESCRIPTIF DU LABORATOIRE	DATE DE PRELEVEMENT	NOM DE L'OPERATEUR
Papier peint	Enduit plâtreux blanc + carton non séparable + peintures multiples non séparable	28/08/2019	TAVARES Serge
LOCALISATION		RESULTAT	
Mur A		Fr2:Amiante non détecté

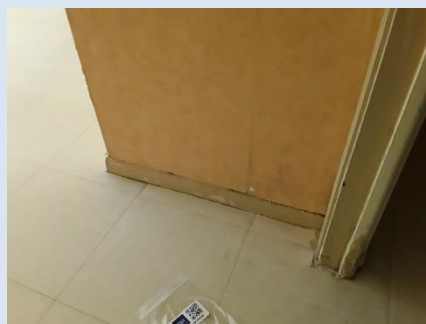
PRELEVEMENT : 37LA20002P004			
NOM DU CLIENT	NUMERO DU DOSSIER	PIECE OU LOCAL	
OPH77	37LA20002 28/08/2019	Chambre 1 (Rez de chaussée)	
ELEMENT	DESCRIPTIF DU LABORATOIRE	DATE DE PRELEVEMENT	NOM DE L'OPERATEUR
Papier peint	Matériau gris en faible quantité en vrac non séparable + peintures multiples non séparable + matériau plâtreux blanc en vrac	28/08/2019	TAVARES Serge
LOCALISATION		RESULTAT	
Mur D		Fr1:Amiante non détecté

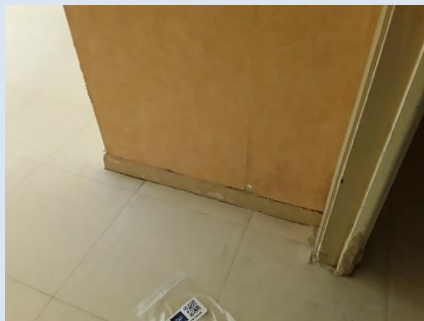
PRELEVEMENT : 37LA20002P004			
NOM DU CLIENT	NUMERO DU DOSSIER	PIECE OU LOCAL	
OPH77	37LA20002 28/08/2019	Chambre 1 (Rez de chaussée)	
ELEMENT	DESCRIPTIF DU LABORATOIRE	DATE DE PRELEVEMENT	NOM DE L'OPERATEUR
Papier peint	Papier peint	28/08/2019	TAVARES Serge
LOCALISATION		RESULTAT	
Mur D		Fr2:Amiante non détecté

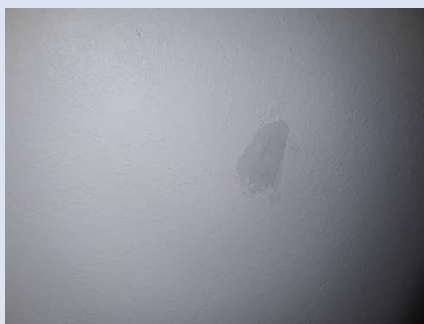
PRELEVEMENT : 37LA20002P005			
NOM DU CLIENT	NUMERO DU DOSSIER	PIECE OU LOCAL	
OPH77	37LA20002 28/08/2019	Chambre 2 (Rez de chaussée)	
ELEMENT	DESCRIPTIF DU LABORATOIRE	DATE DE PRELEVEMENT	NOM DE L'OPERATEUR
Enduit / Peinture béton	Enduit plâtreux blanc + peintures multiples non séparable	28/08/2019	TAVARES Serge
LOCALISATION		RESULTAT	
Mur B		Amiante détecté (Trémolite)

* Enduit plâtreux blanc + peintures multiples non séparable	META (I)	1	31/08/2019	Présence de fibres d'amiante / Trémolite
