Rapport de mission de repérage des matériaux et produits contenant de l'amiante avant réalisation de travaux

31 RUE J.COCTEAU

77460 SOUPES SUR LOING

RAPPORT N° :	37LA20201	Laboratoire d'Analyses :	ITGA
Repérage réalisé le :	29/01/2019	Adresse laboratoire :	3 RUE ARMAND HERPIN LACROIX - CS 46537 35065 RENNES CEDEX
Accompagnateur :		Numéro d'accréditation :	1-5967
Par :	Tristan BRUNOT	Organisme d'assurance professionnelle :	AXA France
N° certificat :	CPDI 3541	Adresse assurance :	313 Terrasses de l'Arche 92727 NANTERRE CEDEX
Date d'obtention :	27/12/2017	N° de contrat d'assurance :	10158549604
Organisme certificateur	I.CERT PARC EDONIA - BAT G - RUE DE LA TERRE VICTORIA - 35760 SAINT GREGOIRE	Date de validité :	31/12/2019

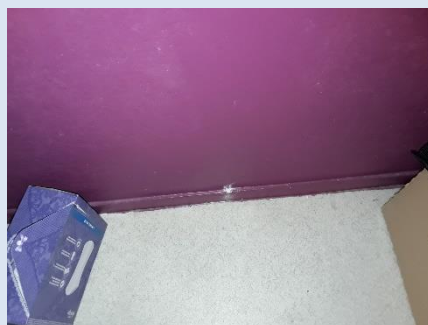
PRELEVEMENT : 37LA20201P002			
NOM DU CLIENT	NUMERO DU DOSSIER		PIECE OU LOCAL
OPH77	37LA20201 29/01/2019		Chambre 1 (R+2)
ELEMENT	DESCRIPTIF DU LABORATOIRE	DATE DE PRELEVEMENT	NOM DE L'OPERATEUR
Enduit béton	Enduit plâtreux blanc en vrac + peintures multiples non séparable + matériau gris en faible quantité en vrac non séparable	29/01/2019	BRUNOT Tristan
LOCALISATION		RESULTAT	
Mur B		Amiante non détecté

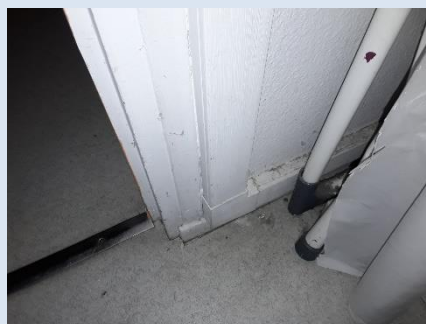
PRELEVEMENT : 37LA20201P004			
NOM DU CLIENT	NUMERO DU DOSSIER	PIECE OU LOCAL	
OPH77	37LA20201 29/01/2019	Cuisine (R+2)	
ELEMENT	DESCRIPTIF DU LABORATOIRE	DATE DE PRELEVEMENT	NOM DE L'OPERATEUR
Enduit	Enduit plâtreux beige en vrac + peinture non séparable + matériau gris en faible quantité en vrac non séparable	29/01/2019	BRUNOT Tristan
LOCALISATION		RESULTAT	
Mur D		Amiante non détecté

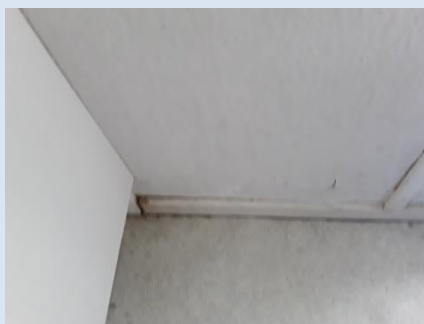
PRELEVEMENT : 37LA20201P005			
NOM DU CLIENT	NUMERO DU DOSSIER	PIECE OU LOCAL	
OPH77	37LA20201 29/01/2019	Cuisine (R+2)	
ELEMENT	DESCRIPTIF DU LABORATOIRE	DATE DE PRELEVEMENT	NOM DE L'OPERATEUR
Enduit béton	Enduit plâtreux beige en vrac + peintures multiples non séparable + matériau gris en faible quantité en vrac non séparable	29/01/2019	BRUNOT Tristan
LOCALISATION		RESULTAT	
Mur C		Amiante non détecté

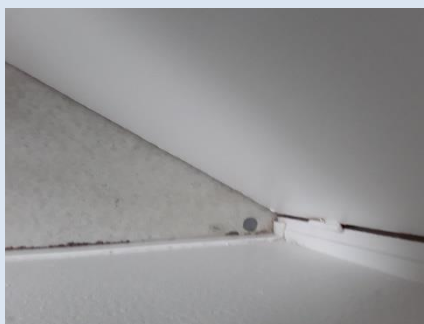
PRELEVEMENT : 37LA20201P006			
NOM DU CLIENT	NUMERO DU DOSSIER	PIECE OU LOCAL	
OPH77	37LA20201 29/01/2019	Salle de bains (R+2)	
ELEMENT	DESCRIPTIF DU LABORATOIRE	DATE DE PRELEVEMENT	NOM DE L'OPERATEUR
Revêtement souple	Dalle dure cassante noire	29/01/2019	BRUNOT Tristan
LOCALISATION		RESULTAT	
Sol		Fr1:Amiante détecté (Chrysotile)

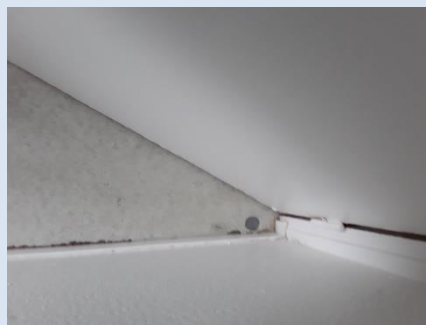
PRELEVEMENT : 37LA20201P006			
NOM DU CLIENT	NUMERO DU DOSSIER	PIECE OU LOCAL	
OPH77	37LA20201 29/01/2019	Salle de bains (R+2)	
ELEMENT	DESCRIPTIF DU LABORATOIRE	DATE DE PRELEVEMENT	NOM DE L'OPERATEUR
Revêtement souple	Colle bitumineuse noire + colle polymère jaune avec couche en toile non séparable + colle polymère jaune en faible quantité non séparable + peintures multiples	29/01/2019	BRUNOT Tristan
LOCALISATION		RESULTAT	
Sol		Fr2:Amiante détecté (Chrysotile)

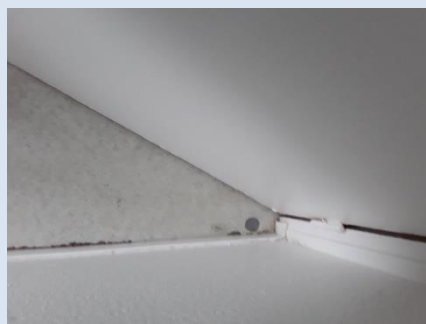
PRELEVEMENT : 37LA20201P006			
NOM DU CLIENT	NUMERO DU DOSSIER	PIECE OU LOCAL	
OPH77	37LA20201 29/01/2019	Salle de bains (R+2)	
ELEMENT	DESCRIPTIF DU LABORATOIRE	DATE DE PRELEVEMENT	NOM DE L'OPERATEUR
Revêtement souple	Revêtement souple beige	29/01/2019	BRUNOT Tristan
LOCALISATION		RESULTAT	
Sol		Fr3:Amiante non détecté

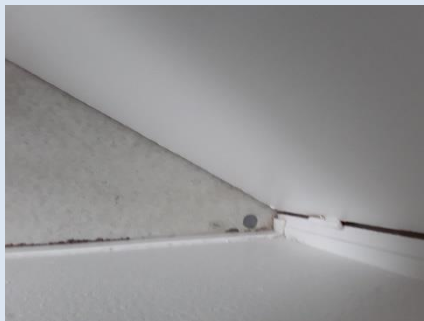
PRELEVEMENT : 37LA20201P006			
NOM DU CLIENT	NUMERO DU DOSSIER	PIECE OU LOCAL	
OPH77	37LA20201 29/01/2019	Salle de bains (R+2)	
ELEMENT	DESCRIPTIF DU LABORATOIRE	DATE DE PRELEVEMENT	NOM DE L'OPERATEUR
Revêtement souple	Revêtement souple gris	29/01/2019	BRUNOT Tristan
LOCALISATION		RESULTAT	
Sol		Fr4:Amiante non détecté

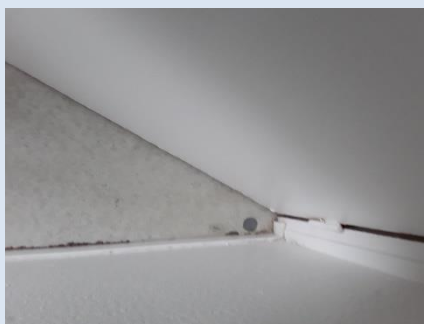
PRELEVEMENT : 37LA20201P006			
NOM DU CLIENT	NUMERO DU DOSSIER	PIECE OU LOCAL	
OPH77	37LA20201 29/01/2019	Salle de bains (R+2)	
ELEMENT	DESCRIPTIF DU LABORATOIRE	DATE DE PRELEVEMENT	NOM DE L'OPERATEUR
Revêtement souple	Matériau compact gris hétérogène	29/01/2019	BRUNOT Tristan
LOCALISATION		RESULTAT	
Sol		Fr5:Amiante non détecté
