Rapport de mission de repérage des matériaux et produits contenant de l'amiante avant réalisation de travaux

33 RUE J.COCTEAU

77460 SOUPPES SUR LOING

RAPPORT N° :	37LA30203	Laboratoire d'Analyses :	ITGA
Repérage réalisé le :	24/07/2018	Adresse laboratoire :	3 RUE ARMAND HERPIN LACROIX - CS 46537 35065 RENNES CEDEX
Accompagnateur :		Numéro d'accréditation :	1-5967
Par :	Gaetan BEDEL	Organisme d'assurance professionnelle :	AXA France
N° certificat :	CPDI3869	Adresse assurance :	313 Terrasses de l'Arche 92727 NANTERRE CEDEX
Date d'obtention :	22/04/2016	N° de contrat d'assurance :	10063271004
Organisme certificateur	I.CERT PARC EDONIA - BAT G - RUE DE LA TERRE VICTORIA - 35760 SAINT GREGOIRE	Date de validité :	31/12/2018

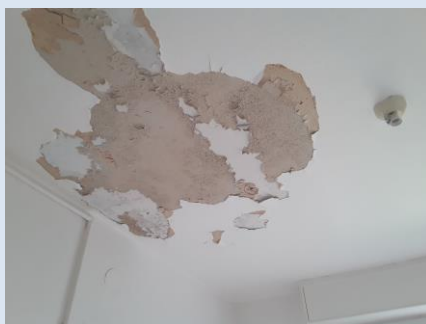
PRELEVEMENT : 37LA30203P001			
NOM DU CLIENT	NUMERO DU DOSSIER		PIECE OU LOCAL
OPH77	37LA30203 24/07/2018		Cuisine
ELEMENT	DESCRIPTIF DU LABORATOIRE	DATE DE PRELEVEMENT	NOM DE L'OPERATEUR
Enduit / Peinture béton	Enduit plâtreux blanc en vrac non séparable + peintures multiples non séparable	24/07/2018	BEDEL Gaetan
LOCALISATION		RESULTAT	
Plafond		Amiante non détecté

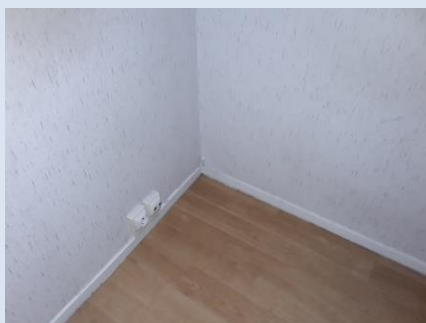
PRELEVEMENT : 37LA30203P002			
NOM DU CLIENT	NUMERO DU DOSSIER		PIECE OU LOCAL
OPH77	37LA30203 24/07/2018		Chambre 2
ELEMENT	DESCRIPTIF DU LABORATOIRE	DATE DE PRELEVEMENT	NOM DE L'OPERATEUR
Enduit / Peinture béton	Enduit plâtreux blanc en vrac non séparable + peinture non séparable	24/07/2018	BEDEL Gaetan
LOCALISATION		RESULTAT	
Mur C		Amiante non détecté

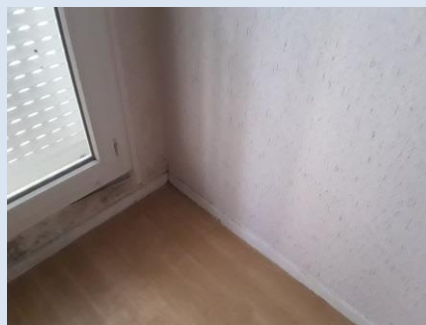
PRELEVEMENT : 37LA30203P003			
NOM DU CLIENT	NUMERO DU DOSSIER	PIECE OU LOCAL	
OPH77	37LA30203 24/07/2018	Chambre 2	
ELEMENT	DESCRIPTIF DU LABORATOIRE	DATE DE PRELEVEMENT	NOM DE L'OPERATEUR
Enduit / Peinture	Enduit plâtreux blanc en vrac non séparable + peintures multiples non séparable	24/07/2018	BEDEL Gaetan
LOCALISATION		RESULTAT	
Mur A		Amiante non détecté	
EMPLACEMENT
