Rapport de mission de repérage des matériaux et produits contenant de l'amiante avant réalisation de travaux

Norme NF X 46-020 V .2017

33 RUE JEAN COCTEAU

77460 SOUPPES SUR LOING

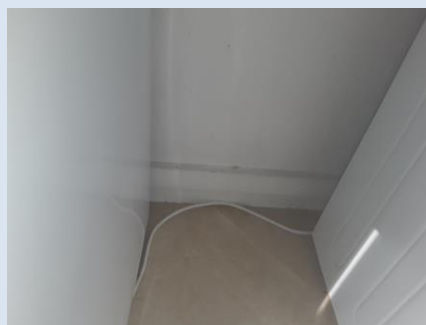
PRELEVEMENT : 37LA30304P003			
NOM DU CLIENT	NUMERO DU DOSSIER	PIECE OU LOCAL	
OPH77	37LA30304 11/10/2019	Cuisine (R+3)	
ELEMENT	DESCRIPTIF DU LABORATOIRE	DATE DE PRELEVEMENT	NOM DE L'OPERATEUR
Enduit / Peinture béton	Peintures multiples non séparable + toile fibreuse blanche non séparable + enduit beige hétérogène non séparable	11/10/2019	IZABACHENE Lyes
LOCALISATION		RESULTAT	
Mur C		Présence de fibres d'amiante (*)

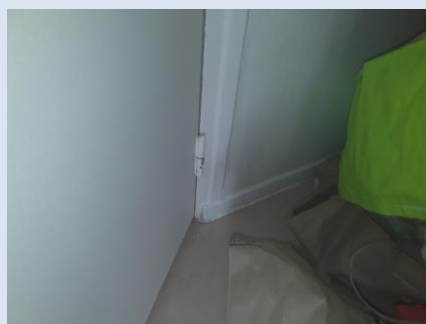
PRELEVEMENT : 37LA30304P004			
NOM DU CLIENT	NUMERO DU DOSSIER	PIECE OU LOCAL	
OPH77	37LA30304 11/10/2019	Cuisine (R+3)	
ELEMENT	DESCRIPTIF DU LABORATOIRE	DATE DE PRELEVEMENT	NOM DE L'OPERATEUR
Enduit / Peinture	Peintures multiples non séparable + toile fibreuse blanche non séparable + enduit beige hétérogène non séparable	11/10/2019	IZABACHENE Lyes
LOCALISATION		RESULTAT	
Mur D		Présence de fibres d'amiante (*)

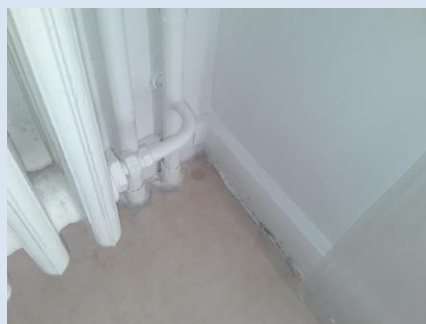
PRELEVEMENT : 37LA30304P005			
NOM DU CLIENT	NUMERO DU DOSSIER	PIECE OU LOCAL	
OPH77	37LA30304 11/10/2019	Cuisine (R+3)	
ELEMENT	DESCRIPTIF DU LABORATOIRE	DATE DE PRELEVEMENT	NOM DE L'OPERATEUR
Revêtement de sols	Dalle dure cassante verte	11/10/2019	IZABACHENE Lyes
LOCALISATION		RESULTAT	
Sol		Fr1:Amiante détecté (Chrysotile)

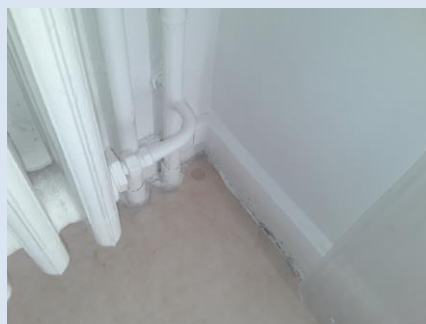
PRELEVEMENT : 37LA30304P005			
NOM DU CLIENT	NUMERO DU DOSSIER	PIECE OU LOCAL	
OPH77	37LA30304 11/10/2019	Cuisine (R+3)	
ELEMENT	DESCRIPTIF DU LABORATOIRE	DATE DE PRELEVEMENT	NOM DE L'OPERATEUR
Revêtement de sols	Revêtement souple beige	11/10/2019	IZABACHENE Lyes
LOCALISATION		RESULTAT	
Sol		Fr2:Amiante non détecté

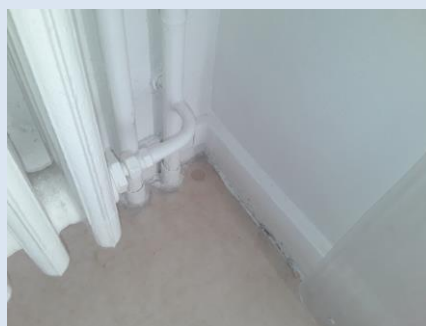
PRELEVEMENT : 37LA30304P005			
NOM DU CLIENT	NUMERO DU DOSSIER	PIECE OU LOCAL	
OPH77	37LA30304 11/10/2019	Cuisine (R+3)	
ELEMENT	DESCRIPTIF DU LABORATOIRE	DATE DE PRELEVEMENT	NOM DE L'OPERATEUR
Revêtement de sols	Colle polymère jaune non séparable + ragréage blanc en faible quantité non séparable + colle polymère jaune non séparable + ragréage gris + matériau blanc en faible quantité non séparable	11/10/2019	IZABACHENE Lyes
LOCALISATION		RESULTAT	
Sol		Fr3:Amiante non détecté

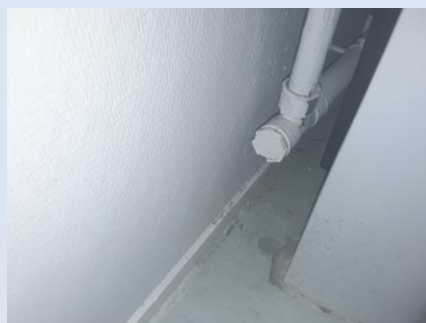
PRELEVEMENT : 37LA30304P006			
NOM DU CLIENT	NUMERO DU DOSSIER	PIECE OU LOCAL	
OPH77	37LA30304 11/10/2019	Salle de bains (R+3)	
ELEMENT	DESCRIPTIF DU LABORATOIRE	DATE DE PRELEVEMENT	NOM DE L'OPERATEUR
Revêtement de sols	Revêtement souple beige et vert	11/10/2019	IZABACHENE Lyes
LOCALISATION		RESULTAT	
Sol		Fr1:Amiante non détecté

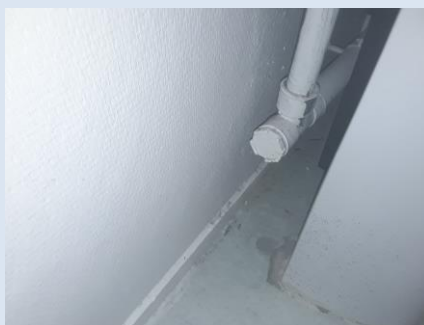
PRELEVEMENT : 37LA30304P006			
NOM DU CLIENT	NUMERO DU DOSSIER		PIECE OU LOCAL
OPH77	37LA30304 11/10/2019		Salle de bains (R+3)
ELEMENT	DESCRIPTIF DU LABORATOIRE	DATE DE PRELEVEMENT	NOM DE L'OPERATEUR
Revêtement de sols	Colle polymère jaune non séparable + dalle dure cassante noire + colle polymère jaune non séparable	11/10/2019	IZABACHENE Lyes
LOCALISATION		RESULTAT	
Sol		Fr2:Amiante détecté (Chrysotile)	
EMPLACEMENT

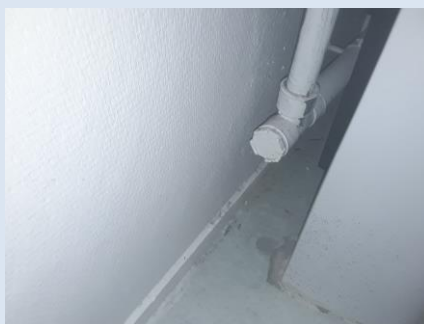
PRELEVEMENT : 37LA30304P006			
NOM DU CLIENT	NUMERO DU DOSSIER		PIECE OU LOCAL
OPH77	37LA30304 11/10/2019		Salle de bains (R+3)
ELEMENT	DESCRIPTIF DU LABORATOIRE	DATE DE PRELEVEMENT	NOM DE L'OPERATEUR
Revêtement de sols	Revêtement souple vert	11/10/2019	IZABACHENE Lyes
LOCALISATION		RESULTAT	
Sol		Fr3:Amiante non détecté	
EMPLACEMENT

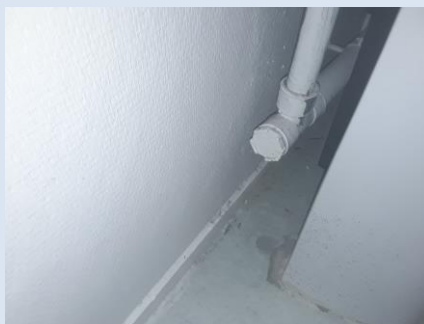
PRELEVEMENT : 37LA30304P006			
NOM DU CLIENT	NUMERO DU DOSSIER	PIECE OU LOCAL	
OPH77	37LA30304 11/10/2019	Salle de bains (R+3)	
ELEMENT	DESCRIPTIF DU LABORATOIRE	DATE DE PRELEVEMENT	NOM DE L'OPERATEUR
Revêtement de sols	Colle polymère jaune non séparable + ragréage rose	11/10/2019	IZABACHENE Lyes
LOCALISATION		RESULTAT	
Sol		Fr4:Amiante non détecté
