Rapport de mission de repérage des matériaux et produits contenant de l'amiante avant réalisation de travaux

Norme NF X 46-020 V .2017

1 Rue du Coudray - Logement 2 - ESC AA - RC

77460 SOUPPES SUR LOING

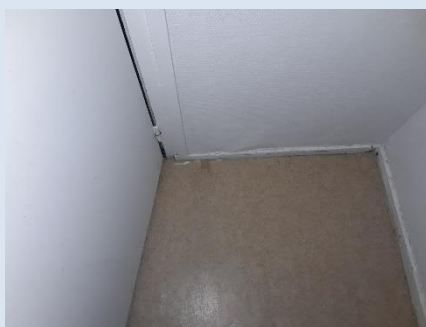
PRELEVEMENT : 37LAA0002P001			
NOM DU CLIENT	NUMERO DU DOSSIER	PIECE OU LOCAL	
HABITAT 77-OPH DE SEINE ET MARNE	37LAA0002 10/01/2020	Cuisine (RC)	
ELEMENT	DESCRIPTIF DU LABORATOIRE	DATE DE PRELEVEMENT	NOM DE L'OPERATEUR
Revêtement souple	Revêtement souple beige	10/01/2020	RHENZOUR Abdessamad
LOCALISATION		RESULTAT	
Sol		Fr1:Amiante non détecté

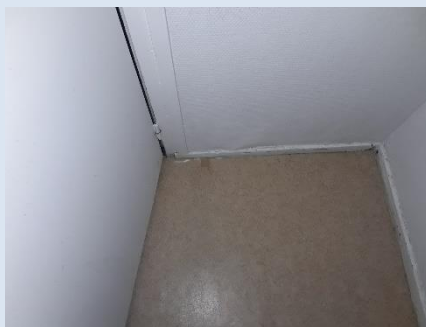
PRELEVEMENT : 37LAA0002P001			
NOM DU CLIENT	NUMERO DU DOSSIER	PIECE OU LOCAL	
HABITAT 77-OPH DE SEINE ET MARNE	37LAA0002 10/01/2020	Cuisine (RC)	
ELEMENT	DESCRIPTIF DU LABORATOIRE	DATE DE PRELEVEMENT	NOM DE L'OPERATEUR
Revêtement souple	Revêtement bicouche souple beige et rouge	10/01/2020	RHENZOUR Abdessamad
LOCALISATION		RESULTAT	
Sol		Fr2:Amiante non détecté

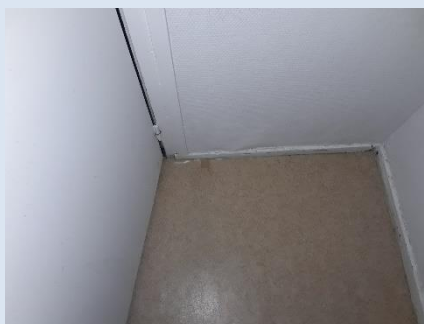
PIECE	ETAGE	ELEMENTS	DESCRIPTIF LABORATOIRE	Echantillon	REPERAGE	ETAT	RESULTAT
Cuisine	RC	Revêtement souple	Colle polymère jaune non séparable + colle polymère jaune non séparable + colle bitumineuse noire + ragréage gris en faible quantité non séparable	37LAA0002P001	Sol	DEGRADATION PARTIELLE	Fr3:Amiante détecté (Chrysotile)

PRELEVEMENT : 37LAA0002P001			
NOM DU CLIENT	NUMERO DU DOSSIER	PIECE OU LOCAL	
HABITAT 77-OPH DE SEINE ET MARNE	37LAA0002 10/01/2020	Cuisine (RC)	
ELEMENT	DESCRIPTIF DU LABORATOIRE	DATE DE PRELEVEMENT	NOM DE L'OPERATEUR
Revêtement souple	Colle polymère jaune non séparable + colle polymère jaune non séparable + colle bitumineuse noire + ragréage gris en faible quantité non séparable	10/01/2020	RHENZOUR Abdessamad
LOCALISATION		RESULTAT	
Sol		Fr3:Amiante détecté (Chrysotile)

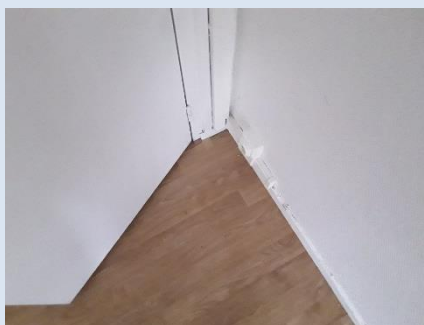
PRELEVEMENT : 37LAA0002P002			
NOM DU CLIENT	NUMERO DU DOSSIER	PIECE OU LOCAL	
HABITAT 77-OPH DE SEINE ET MARNE	37LAA0002 10/01/2020	Séjour / Salon (RC)	
ELEMENT	DESCRIPTIF DU LABORATOIRE	DATE DE PRELEVEMENT	NOM DE L'OPERATEUR
Revêtement souple	Revêtement souple beige	10/01/2020	RHENZOUR Abdessamad
LOCALISATION		RESULTAT	
Sol		Fr1:Amiante non détecté

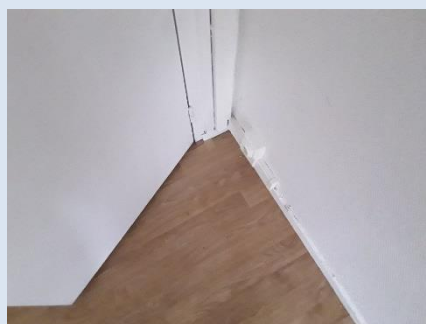
PRELEVEMENT : 37LAA0002P002			
NOM DU CLIENT	NUMERO DU DOSSIER	PIECE OU LOCAL	
HABITAT 77-OPH DE SEINE ET MARNE	37LAA0002 10/01/2020	Séjour / Salon (RC)	
ELEMENT	DESCRIPTIF DU LABORATOIRE	DATE DE PRELEVEMENT	NOM DE L'OPERATEUR
Revêtement souple	Revêtement bicouche cassant beige et rouge	10/01/2020	RHENZOUR Abdessamad
LOCALISATION		RESULTAT	
Sol		Fr2:Amiante non détecté

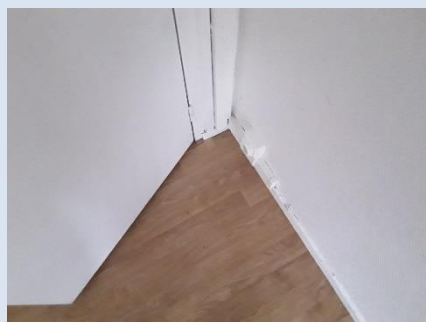
PIECE	ETAGE	ELEMENTS	DESCRIPTIF LABORATOIRE	Echantillon	REPERAGE	ETAT	RESULTAT
Séjour / Salon	RC	Revêtement souple	Colle polymère jaune non séparable + peinture non séparable + colle polymère non séparable + colle bitumineuse noire + ragréage gris non séparable	37LAA0002P002	Sol	DEGRADATION PARTIELLE	Fr3:Amiante détecté (Chrysotile)

PRELEVEMENT : 37LAA0002P002			
NOM DU CLIENT	NUMERO DU DOSSIER	PIECE OU LOCAL	
HABITAT 77-OPH DE SEINE ET MARNE	37LAA0002 10/01/2020	Séjour / Salon (RC)	
ELEMENT	DESCRIPTIF DU LABORATOIRE	DATE DE PRELEVEMENT	NOM DE L'OPERATEUR
Revêtement souple	Colle polymère jaune non séparable + peinture non séparable + colle polymère non séparable + colle bitumineuse noire + ragréage gris non séparable	10/01/2020	RHENZOUR Abdessamad
LOCALISATION		RESULTAT	
Sol		Fr3:Amiante détecté (Chrysotile)

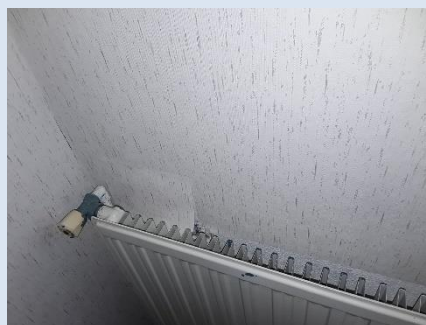
PRELEVEMENT : 37LAA0002P005			
NOM DU CLIENT	NUMERO DU DOSSIER	PIECE OU LOCAL	
HABITAT 77-OPH DE SEINE ET MARNE	37LAA0002 10/01/2020	Chambre 2 (RC)	
ELEMENT	DESCRIPTIF DU LABORATOIRE	DATE DE PRELEVEMENT	NOM DE L'OPERATEUR
Enduit / Peinture béton	Peintures multiples non séparable + enduit beige en faible quantité en vrac non séparable	10/01/2020	RHENZOUR Abdessamad
LOCALISATION		RESULTAT	
Mur B		Amiante non détecté	
EMPLACEMENT

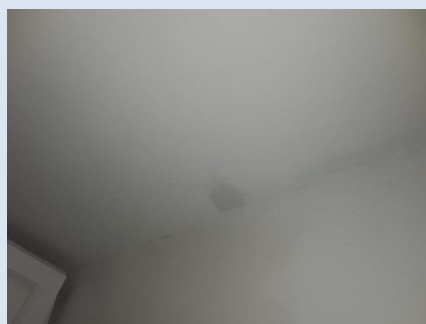
PRELEVEMENT : 37LAA0002P006			
NOM DU CLIENT	NUMERO DU DOSSIER	PIECE OU LOCAL	
HABITAT 77-OPH DE SEINE ET MARNE	37LAA0002 10/01/2020	Salle d'eau (RC)	
ELEMENT	DESCRIPTIF DU LABORATOIRE	DATE DE PRELEVEMENT	NOM DE L'OPERATEUR
Enduit / Peinture béton	Peinture + papier non séparable + enduit plâtreux blanc en vrac	10/01/2020	RHENZOUR Abdessamad
LOCALISATION		RESULTAT	
Plafond		Amiante non détecté	
EMPLACEMENT

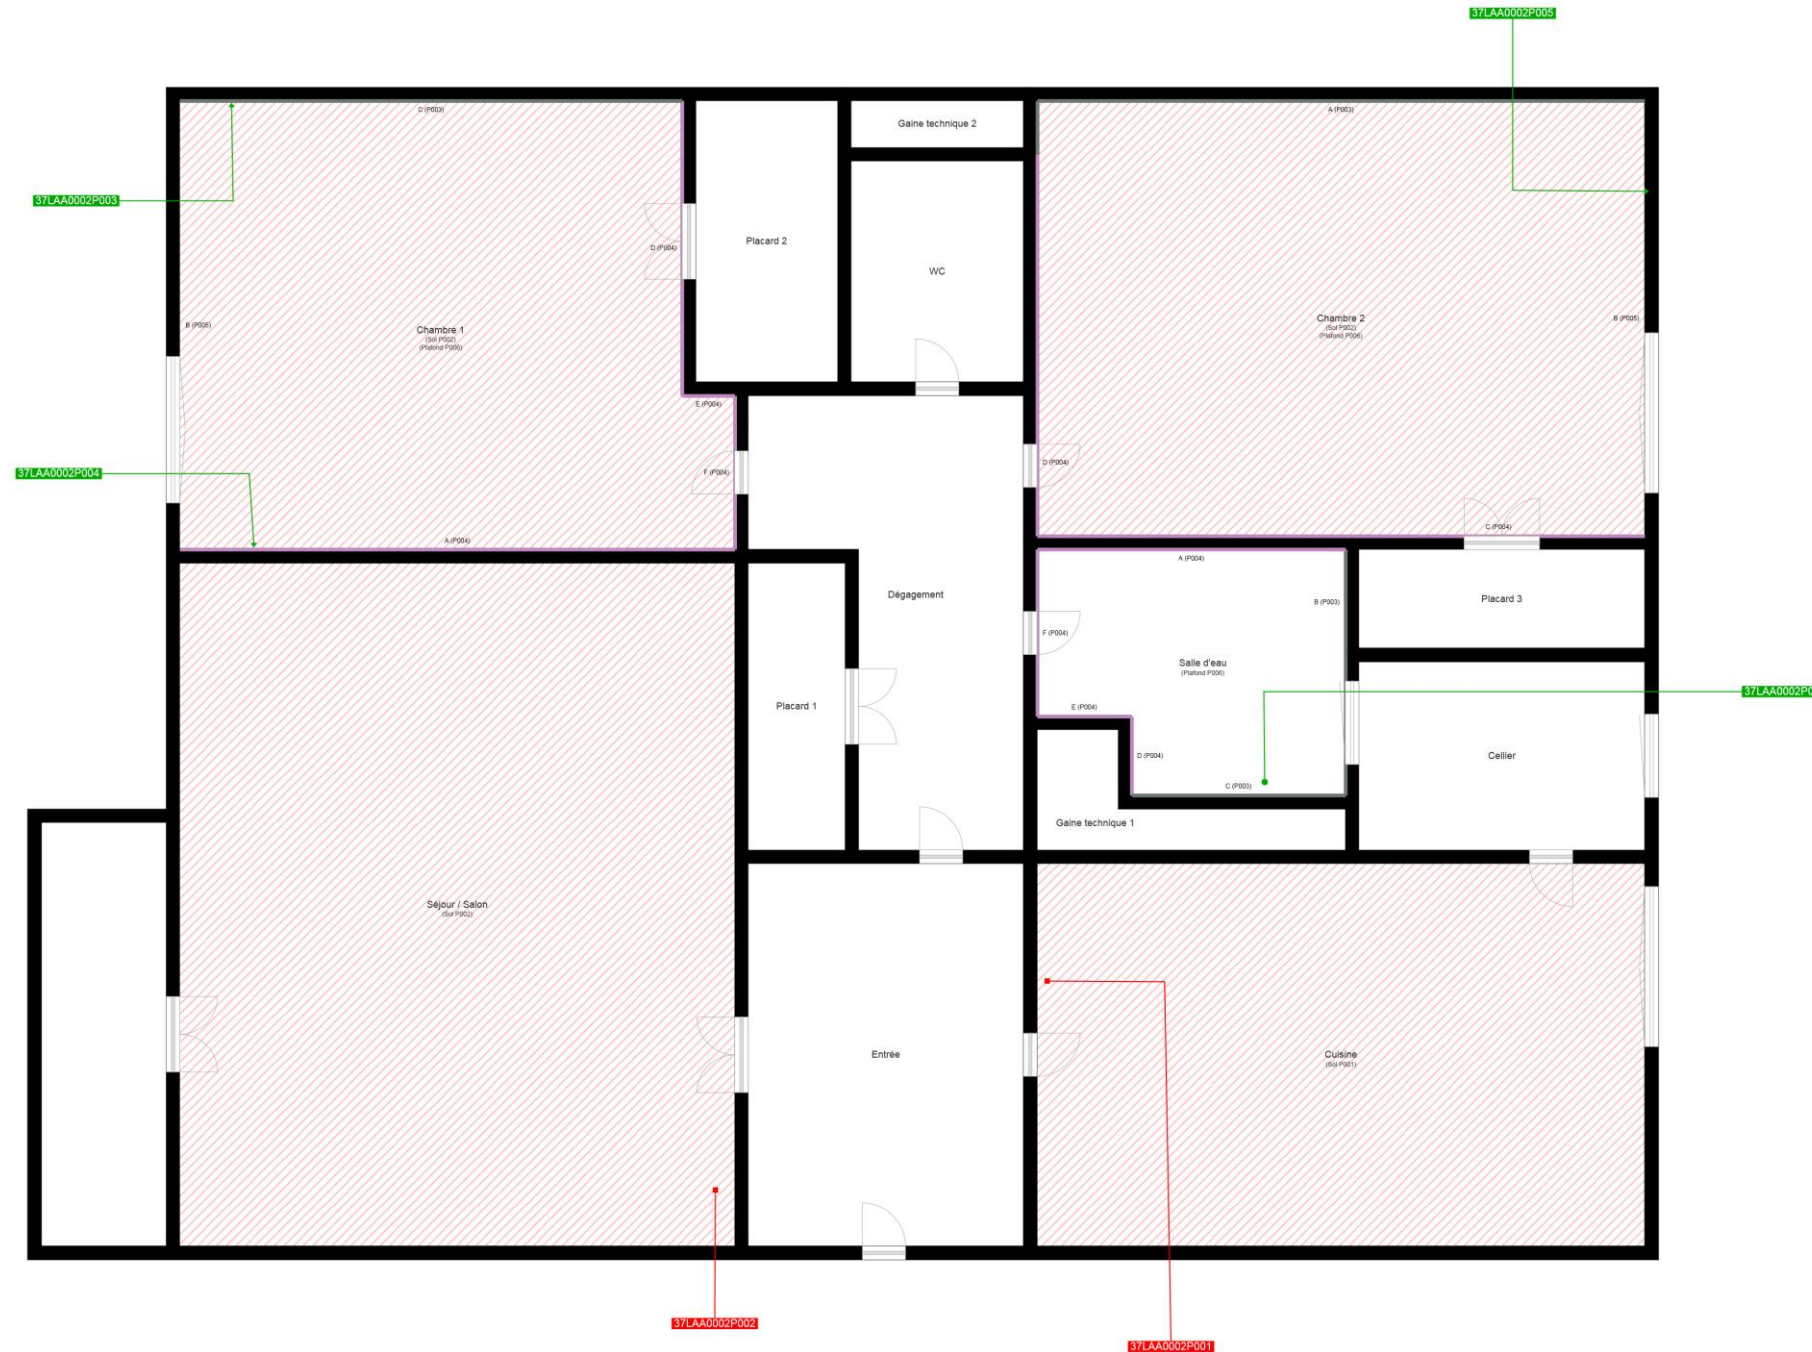
PLANCHE DE REPÉRAGE	Zone : RC	Vue de dessus
Auteur : RHENZOUR Abdessamad	Bien : 37LAA0002 - 1 Rue du Coudray - Logement 2 - ESC AA - RC 77460 SOUPPES SUR LOING	Chaque support/équipement identifié a fait l'objet d'un sondage par le technicien
