# Rapport de repérage des matériaux et produits contenant de l'amiante avant réalisation de travaux dans un immeuble bâti

1  
1, Rue du Coudray - Logement 1 - ESC AA  
77460 SOUPPES SUR LOING

37LAA0101 19/09/2020 - 03:02

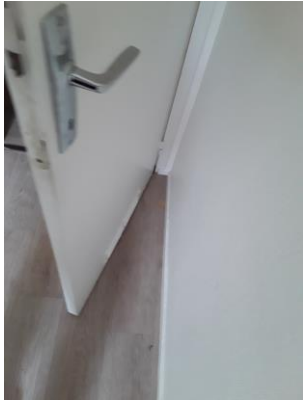
Identification : P009 (Fr1)
Pièce et étage : Chambre 1 R+1
Localisation : Sol
Parties d'ouvrages ou de composants : Revêtements (Revêtement souple)
Descriptif Laboratoire : Revêtement souple beige + colle polymère jaune
Résultat (justification) : Amiante non détectée (RESULTAT ANALYSE)

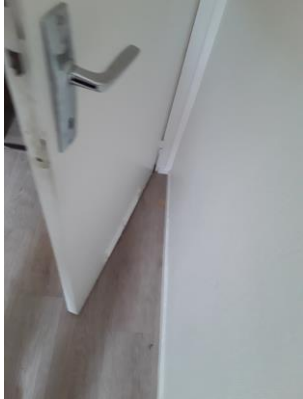
Identification : P009 (Fr2)
Pièce et étage : Chambre 1 R+1
Localisation : Sol
Parties d'ouvrages ou de composants : Revêtements (Revêtement souple)
Descriptif Laboratoire : Dalle dure cassante beige
Résultat (justification) : Amiante non détectée (RESULTAT ANALYSE)

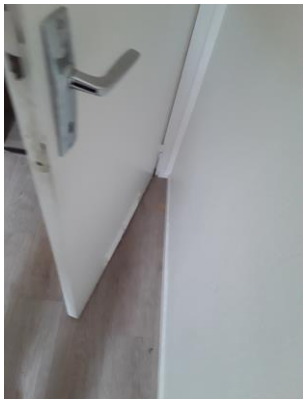
Identification : P009 (Fr3)
Pièce et étage : Chambre 1 R+1
Localisation : Sol
Parties d'ouvrages ou de composants : Revêtements (Revêtement souple)
Descriptif Laboratoire : Dalle dure cassante noire en vrac avec couche bitumineuse + colle polymère jaune
Résultat (justification) : Amiante détecté (RESULTAT ANALYSE)

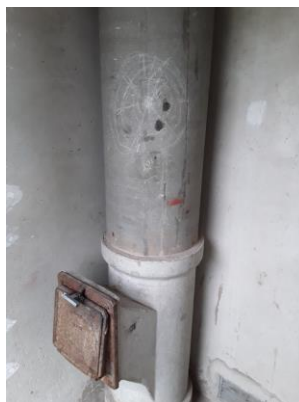
Identification : P012

Pièce et étage : Cellier R+1

Localisation : Conduits

Parties d'ouvrages ou de composants : Vide-ordures (Conduits et vidoirs en fibres-ciment)

Descriptif Laboratoire : Matériau compact gris en vrac avec fibres visibles avec poussières

Résultat (justification) : Amiante détecté (RESULTAT ANALYSE)
