## Rapport de mission de repérage des matériaux et produits contenant de l'amiante avant réalisation de travaux

1 RUE DEU COUDRAY

77460 SOUPES SUR LOING

RAPPORT N° :	37LAA0302	Laboratoire d'Analyses :	ITGA
Repérage réalisé le :	03/11/2017	Adresse laboratoire :	3 RUE ARMAND HERPIN LACROIX - CS 46537 35065 RENNES CEDEX
Accompagnateur :		Numéro d'accréditation :	1-5967
Par :	Gaetan BEDEL	Organisme d'assurance professionnelle :	ALLIANZ
N° certificat :	CPDI3869	Adresse assurance :	Direction Opérations Entreprises 5C Esplanade Charles de Gaulle 33081 BORDEAUX CEDEX
Date d'obtention :	22/04/2016	N° de contrat d'assurance :	55897385
Organisme certificateur	I.CERT PARC EDONIA - BAT G - RUE DE LA TERRE VICTORIA - 35760 SAINT GREGOIRE	Date de validité :	31/12/2017

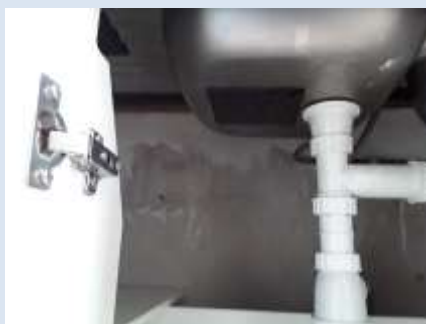
PRELEVEMENT : 37LAA0302P001			
NOM DU CLIENT	NUMERO DU DOSSIER		PIECE OU LOCAL
OPH77	37LAA0302 03/11/2017		Cuisine
ELEMENT	DESCRIPTIF DU LABORATOIRE	DATE DE PRELEVEMENT	NOM DE L'OPERATEUR
Revêtement bitumineux	Tampon bitumineux noir	03/11/2017	BEDEL Gaetan
LOCALISATION		RESULTAT	
Sous évier		Amiante non détecté

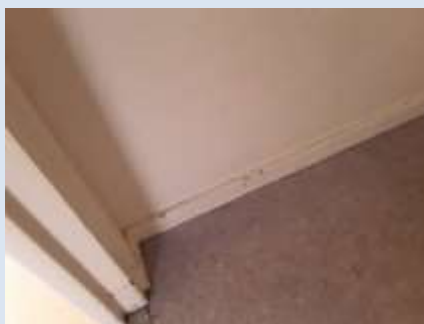
PRELEVEMENT : 37LAA0302P003			
NOM DU CLIENT	NUMERO DU DOSSIER	PIECE OU LOCAL	
OPH77	37LAA0302 03/11/2017	WC	
ELEMENT	DESCRIPTIF DU LABORATOIRE	DATE DE PRELEVEMENT	NOM DE L'OPERATEUR
Enduit / Peinture	Enduit plâtreux blanc en vrac + peinture non séparable + toile fibreuse blanche non séparable + matériau gris en vrac non séparable	03/11/2017	BEDEL Gaetan
LOCALISATION		RESULTAT	
Mur A		Amiante non détecté

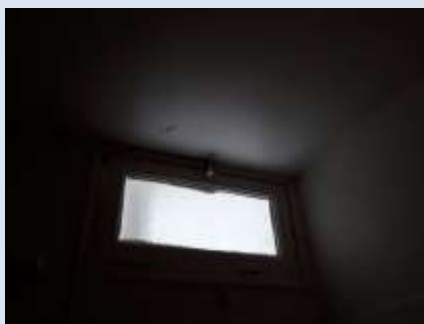
PRELEVEMENT : 37LAA0302P004			
NOM DU CLIENT	NUMERO DU DOSSIER	PIECE OU LOCAL	
OPH77	37LAA0302 03/11/2017	Salle de bains	
ELEMENT	DESCRIPTIF DU LABORATOIRE	DATE DE PRELEVEMENT	NOM DE L'OPERATEUR
Enduit / Peinture béton	Enduit plâtreux blanc en vrac + peintures multiples non séparable	03/11/2017	BEDEL Gaetan
LOCALISATION		RESULTAT	
Plafonds		Amiante non détecté

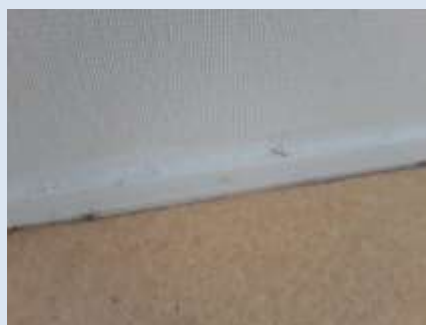
PRELEVEMENT : 37LAA0302P005			
NOM DU CLIENT	NUMERO DU DOSSIER	PIECE OU LOCAL	
OPH77	37LAA0302 03/11/2017	Chambre 1	
ELEMENT	DESCRIPTIF DU LABORATOIRE	DATE DE PRELEVEMENT	NOM DE L'OPERATEUR
Enduit / Peinture béton	Enduit plâtreux blanc en faible quantité en vrac non séparable + peintures multiples non séparable + matériau gris en faible quantité en vrac non séparable	03/11/2017	BEDEL Gaetan
LOCALISATION		RESULTAT	
Mur A		Amiante non détecté

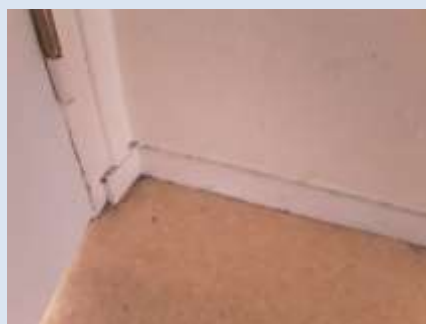
PRELEVEMENT : 37LAA0302P006			
NOM DU CLIENT	NUMERO DU DOSSIER	PIECE OU LOCAL	
OPH77	37LAA0302 03/11/2017	Couloir	
ELEMENT	DESCRIPTIF DU LABORATOIRE	DATE DE PRELEVEMENT	NOM DE L'OPERATEUR
Enduit / Peinture	Enduit plâtreux blanc en vrac + peinture non séparable + matériau gris en faible quantité en vrac non séparable	03/11/2017	BEDEL Gaetan
LOCALISATION		RESULTAT	
Mur A		Amiante non détecté

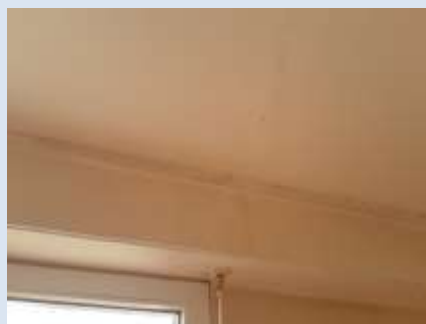
PRELEVEMENT : 37LAA0302P007			
NOM DU CLIENT	NUMERO DU DOSSIER	PIECE OU LOCAL	
OPH77	37LAA0302 03/11/2017	Séjour	
ELEMENT	DESCRIPTIF DU LABORATOIRE	DATE DE PRELEVEMENT	NOM DE L'OPERATEUR
Enduit / Peinture béton	Enduit plâtreux blanc en vrac + peinture non séparable + matériau gris en faible quantité en vrac non séparable	03/11/2017	BEDEL Gaetan
LOCALISATION		RESULTAT	
Plafonds		Amiante non détecté
