Rapport de mission de repérage des matériaux et produits contenant de l'amiante avant réalisation de travaux

3 RUE DU COUDRAY-APT 1

77460 SOUPPES SUR LOING

Rapport N°: 37LAB0001 26/09/2017 1/16

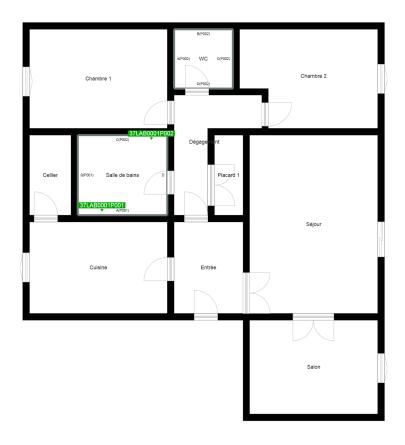
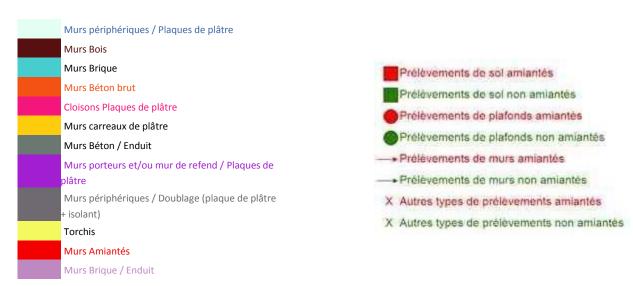
ANNEXE 2 - CROQUIS DE LOCALISATION DE PRELEVEMENTS

PIECE	ETAGE	ELEMENTS	DESCRIPTIF LABORATOIRE	Echantillon	REPERAGE	ETAT	RESULTAT	METHODE
Salle de		Enduit	Colle grise +	37LAB0001P002	Mur C	BON	Amiante	RESULTAT
bains		béton	carrelage			ETAT	non détecté	ANALYSE
Salle de		Enduit /	Colle grise +	37LAB0001P001	Mur A	BON	Amiante	RESULTAT
bains		Peinture	carrelage			ETAT	non détecté	ANALYSE
Salle de		Enduit	Colle grise +	37LAB0001P002	Mur A	BON	Amiante	ZSO
bains		béton	carrelage			ETAT	non détecté	
Salle de		Enduit	Colle grise +	37LAB0001P002	Mur B	BON	Amiante	ZSO
bains		béton	carrelage			ETAT	non détecté	
Salle de		Enduit	Colle grise +	37LAB0001P002	Mur C	BON	Amiante	ZSO
bains		béton	carrelage			ETAT	non détecté	
Salle de		Enduit	Colle grise +	37LAB0001P002	Mur D	BON	Amiante	ZSO
bains		béton	carrelage			ETAT	non détecté	
wc		Enduit	Colle grise +	37LAB0001P002	Mur A	BON	Amiante	ZSO
		béton	carrelage			ETAT	non détecté	
wc		Enduit	Colle grise +	37LAB0001P002	Mur B	BON	Amiante	ZSO
