Rapport de mission de repérage des matériaux et produits contenant de l'amiante avant réalisation de travaux

3 RUE DU COUDRAY

MODULE 37LAB0302

RAPPORT N° :	37LAB0302	Laboratoire d'Analyses :	ITGA
Repérage réalisé le :	16/05/2019	Adresse laboratoire :	3 RUE ARMAND HERPIN LACROIX - CS 46537 35065 RENNES CEDEX
Accompagnateur :		Numéro d'accréditation :	1-5967
Par :	Abdessamad RHENZOUR	Organisme d'assurance professionnelle :	AXA France
N° certificat :	DTI3342	Adresse assurance :	313 Terrasses de l'Arche 92727 NANTERRE CEDEX
Date d'obtention :	23/11/2017	N° de contrat d'assurance :	10158549604
Organisme certificateur	DEKRA 5 avenue Garlande - 92220 BAGNEUX	Date de validité :	31/12/2019

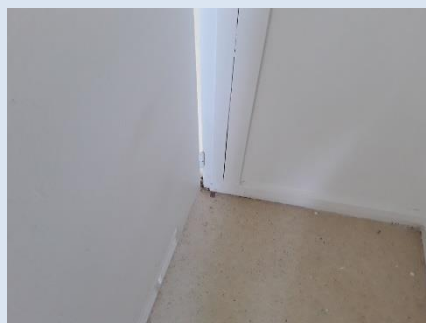
PRELEVEMENT : 37LAB0302P001			
NOM DU CLIENT	NUMERO DU DOSSIER	PIECE OU LOCAL	
OPH77	37LAB0302 16/05/2019	Cuisine (RC)	
ELEMENT	DESCRIPTIF DU LABORATOIRE	DATE DE PRELEVEMENT	NOM DE L'OPERATEUR
Revêtement souple	Revêtement souple beige	16/05/2019	RHENZOUR Abdessamad
LOCALISATION		RESULTAT	
Sol		Fr1:Amiante non détecté

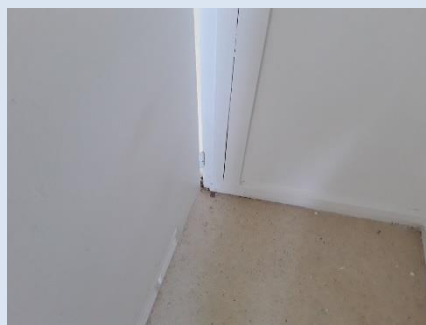
PRELEVEMENT : 37LAB0302P001			
NOM DU CLIENT	NUMERO DU DOSSIER	PIECE OU LOCAL	
OPH77	37LAB0302 16/05/2019	Cuisine (RC)	
ELEMENT	DESCRIPTIF DU LABORATOIRE	DATE DE PRELEVEMENT	NOM DE L'OPERATEUR
Revêtement souple	Colle polymère jaune non séparable + ragréage rose	16/05/2019	RHENZOUR Abdessamad
LOCALISATION		RESULTAT	
Sol		Fr2:Amiante non détecté

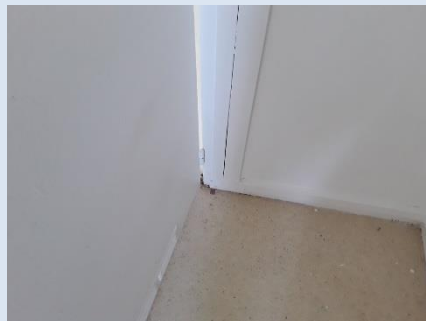
PRELEVEMENT : 37LAB0302P001			
NOM DU CLIENT	NUMERO DU DOSSIER	PIECE OU LOCAL	
OPH77	37LAB0302 16/05/2019	Cuisine (RC)	
ELEMENT	DESCRIPTIF DU LABORATOIRE	DATE DE PRELEVEMENT	NOM DE L'OPERATEUR
Revêtement souple	Peinture	16/05/2019	RHENZOUR Abdessamad
LOCALISATION		RESULTAT	
Sol		Fr3:Amiante non détecté

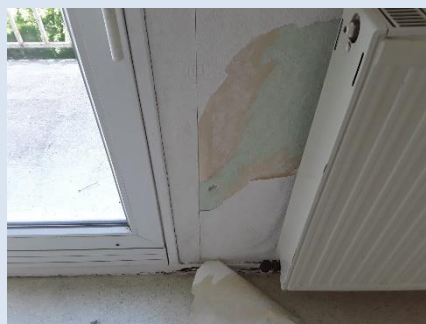
PRELEVEMENT : 37LAB0302P002			
NOM DU CLIENT	NUMERO DU DOSSIER	PIECE OU LOCAL	
OPH77	37LAB0302 16/05/2019	Séjour / Salon (RC)	
ELEMENT	DESCRIPTIF DU LABORATOIRE	DATE DE PRELEVEMENT	NOM DE L'OPERATEUR
Enduit / Peinture béton	Enduit gris en vrac + peintures multiples non séparable	16/05/2019	RHENZOUR Abdessamad
LOCALISATION		RESULTAT	
Mur B		Amiante non détecté

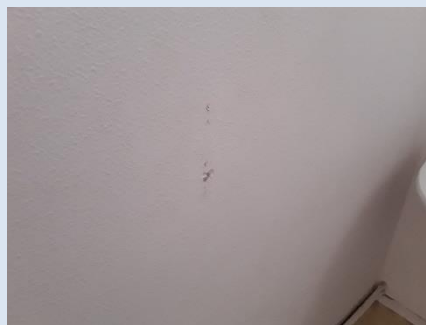
PRELEVEMENT : 37LAB0302P003			
NOM DU CLIENT	NUMERO DU DOSSIER	PIECE OU LOCAL	
OPH77	37LAB0302 16/05/2019	Salle de bains (RC)	
ELEMENT	DESCRIPTIF DU LABORATOIRE	DATE DE PRELEVEMENT	NOM DE L'OPERATEUR
Enduit / Peinture	Enduit gris en faible quantité en vrac hétérogène non séparable + peintures multiples	16/05/2019	RHENZOUR Abdessamad
LOCALISATION		RESULTAT	
Mur A		Amiante non détecté

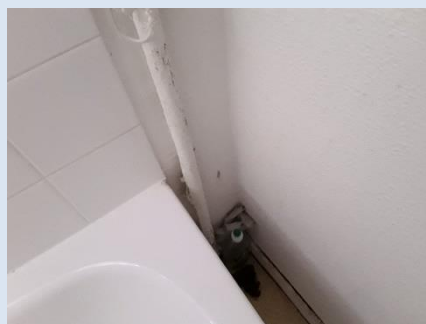
PRELEVEMENT : 37LAB0302P004			
NOM DU CLIENT	NUMERO DU DOSSIER	PIECE OU LOCAL	
OPH77	37LAB0302 16/05/2019	Salle de bains (RC)	
ELEMENT	DESCRIPTIF DU LABORATOIRE	DATE DE PRELEVEMENT	NOM DE L'OPERATEUR
Enduit / Peinture béton	Enduit gris en faible quantité en vrac hétérogène non séparable + peintures multiples	16/05/2019	RHENZOUR Abdessamad
LOCALISATION		RESULTAT	
Mur C		Amiante non détecté

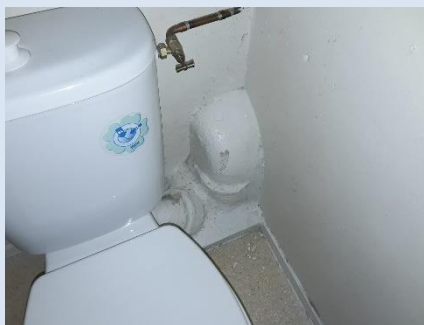
PIECE	ETAGE	ELEMENTS	DESCRIPTIF LABORATOIRE	REPERAGE	Echantillon	METHODE	ETAT	RESULTAT
Cellier	Rez de chaussée	Conduit Amiante ciment		Conduits	37LAB0302P006	JP	BON ETAT	Amiante détectée
WC	Rez de chaussée	Conduit Amiante ciment		Conduits	37LAB0302P007	JP	BON ETAT	Amiante détectée

PRELEVEMENT : 37LAB0302P007			
NOM DU CLIENT	NUMERO DU DOSSIER	PIECE OU LOCAL	
OPH77	37LAB0302 16/05/2019	WC (RC)	
ELEMENT	DESCRIPTIF DU LABORATOIRE	DATE DE PRELEVEMENT	NOM DE L'OPERATEUR
Conduit Amiante ciment		16/05/2019	RHENZOUR Abdessamad
LOCALISATION		RESULTAT	
Conduits		Amiante détectée
