Rapport de mission de repérage des matériaux et produits contenant de l'amiante avant réalisation de travaux

5 rue du coudray-apt 202

77460 SOUPPES SUR LOING

RAPPORT N° :	37lac0202	Laboratoire d'Analyses :	ITGA
Repérage réalisé le :	02/10/2017	Adresse laboratoire :	3 RUE ARMAND HERPIN LACROIX - CS 46537 35065 RENNES CEDEX
Accompagnateur :		Numéro d'accréditation :	1-5967
Par :	Gaetan BEDEL	Organisme d'assurance professionnelle :	ALLIANZ
N° certificat :	CPDI3869	Adresse assurance :	Direction Opérations Entreprises 5C Esplanade Charles de Gaulle 33081 BORDEAUX CEDEX
Date d'obtention :	22/04/2016	N° de contrat d'assurance :	55897385
Organisme certificateur	I.CERT PARC EDONIA - BAT G - RUE DE LA TERRE VICTORIA - 35760 SAINT GREGOIRE	Date de validité :	31/12/2017

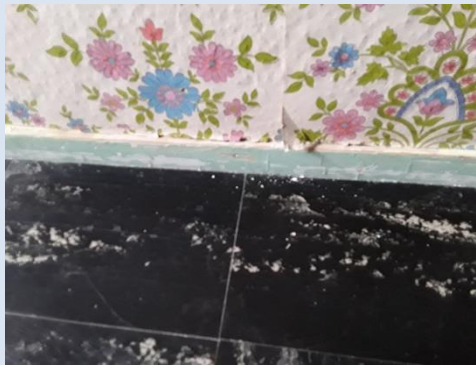
PRELEVEMENT : 37lac0202P002			
NOM DU CLIENT	NUMERO DU DOSSIER		PIECE OU LOCAL
OPH77	37lac0202 02/10/2017		Chambre 2
ELEMENT	DESCRIPTIF DU LABORATOIRE	DATE DE PRELEVEMENT	NOM DE L'OPERATEUR
Enduit / Peinture	Enduit plâtreux blanc en vrac non séparable + peintures multiples non séparable + carton en vrac non séparable	02/10/2017	BEDEL Gaetan
LOCALISATION		RESULTAT	
Mur C		Amiante non détecté	
EMPLACEMENT

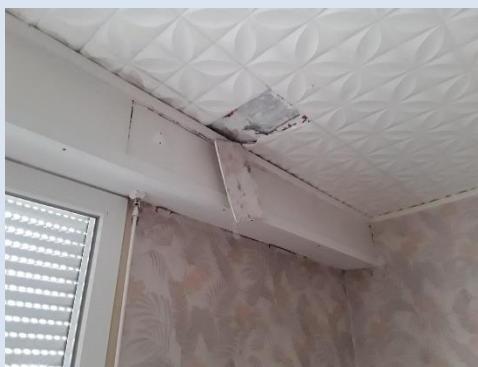
PRELEVEMENT : 37lac0202P003			
NOM DU CLIENT	NUMERO DU DOSSIER		PIECE OU LOCAL
OPH77	37lac0202 02/10/2017		Séjour
ELEMENT	DESCRIPTIF DU LABORATOIRE	DATE DE PRELEVEMENT	NOM DE L'OPERATEUR
Dalle de polystyrènes	Polystyrène blanc + colle beige + peinture non séparable + matériau plâtreux blanc en faible quantité non séparable	02/10/2017	BEDEL Gaetan
LOCALISATION		RESULTAT	
Plafond		Amiante non détecté

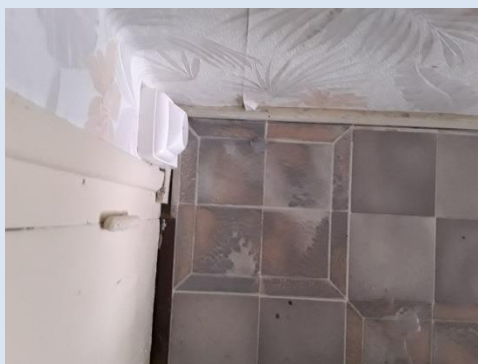
PRELEVEMENT : 37lac0202P004			
NOM DU CLIENT	NUMERO DU DOSSIER		PIECE OU LOCAL
OPH77	37lac0202 02/10/2017		Séjour
ELEMENT	DESCRIPTIF DU LABORATOIRE	DATE DE PRELEVEMENT	NOM DE L'OPERATEUR
Revêtement souple	Revêtement souple gris	02/10/2017	BEDEL Gaetan
LOCALISATION		RESULTAT	
Sol		Fr1:Amiante non détecté

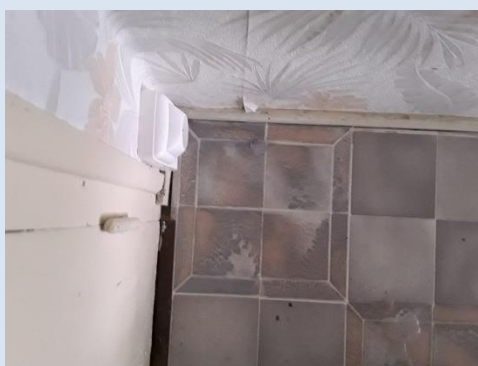
PRELEVEMENT : 37lac0202P004			
NOM DU CLIENT	NUMERO DU DOSSIER		PIECE OU LOCAL
OPH77	37lac0202 02/10/2017		Séjour
ELEMENT	DESCRIPTIF DU LABORATOIRE	DATE DE PRELEVEMENT	NOM DE L'OPERATEUR
Revêtement souple	Colle polymère jaune non séparable + dalle dure cassante noire en vrac	02/10/2017	BEDEL Gaetan

LOCALISATION	RESULTAT
Sol	Fr2:Amiante détecté (Chrysotile)

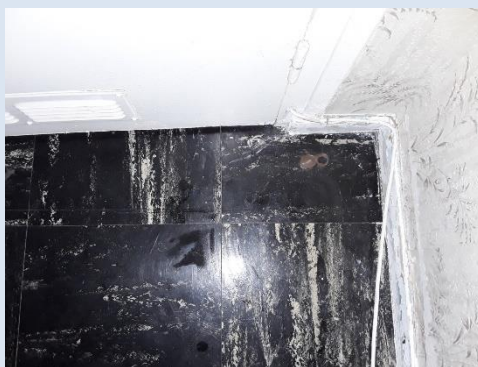
PRELEVEMENT : 37lac0202P005			
NOM DU CLIENT	NUMERO DU DOSSIER		PIECE OU LOCAL
OPH77	37lac0202 02/10/2017		Chambre 1
ELEMENT	DESCRIPTIF DU LABORATOIRE	DATE DE PRELEVEMENT	NOM DE L'OPERATEUR
Dalle de sol	Dalle dure cassante noire	02/10/2017	BEDEL Gaetan

LOCALISATION	RESULTAT
Sol	Fr1:Amiante détecté (Chrysotile)

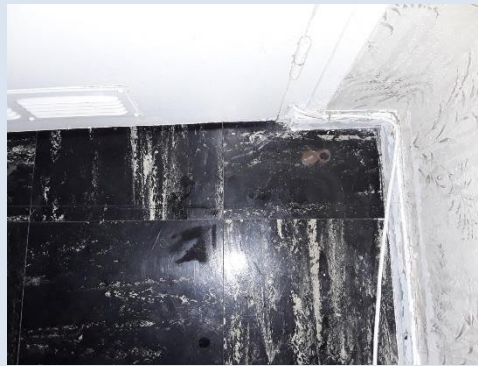
PRELEVEMENT : 37lac0202P005			
NOM DU CLIENT	NUMERO DU DOSSIER		PIECE OU LOCAL
OPH77	37lac0202 02/10/2017		Chambre 1
ELEMENT	DESCRIPTIF DU LABORATOIRE	DATE DE PRELEVEMENT	NOM DE L'OPERATEUR
Dalle de sol	Matériau compact gris hétérogène	02/10/2017	BEDEL Gaetan
LOCALISATION		RESULTAT	
Sol		Fr3:Amiante non détecté

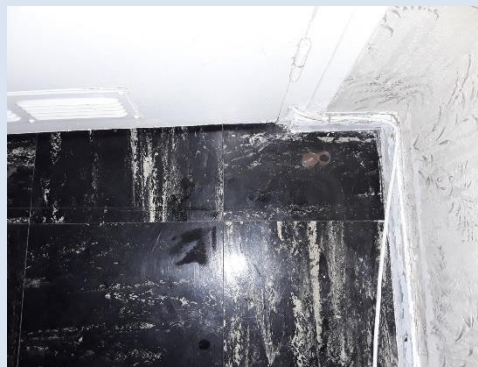
PRELEVEMENT : 37lac0202P005			
NOM DU CLIENT	NUMERO DU DOSSIER		PIECE OU LOCAL
OPH77	37lac0202 02/10/2017		Chambre 1
ELEMENT	DESCRIPTIF DU LABORATOIRE	DATE DE PRELEVEMENT	NOM DE L'OPERATEUR
Dalle de sol	Colle bitumineuse noire + ragréage gris non séparable	02/10/2017	BEDEL Gaetan
LOCALISATION		RESULTAT	
Sol		Fr2:Amiante détecté (Chrysotile)

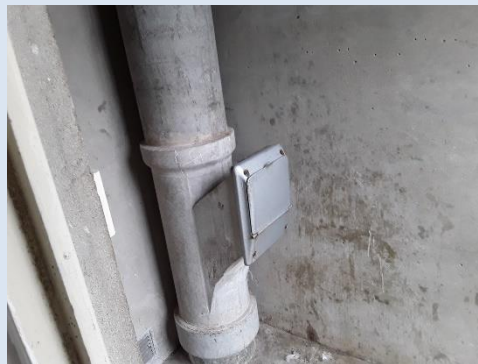
PRELEVEMENT : 37lac0202P006			
NOM DU CLIENT	NUMERO DU DOSSIER		PIECE OU LOCAL
OPH77	37lac0202 02/10/2017		Cellier
ELEMENT	DESCRIPTIF DU LABORATOIRE	DATE DE PRELEVEMENT	NOM DE L'OPERATEUR
Conduit Amiante ciment		02/10/2017	BEDEL Gaetan
LOCALISATION		RESULTAT	
Du sol au plafond

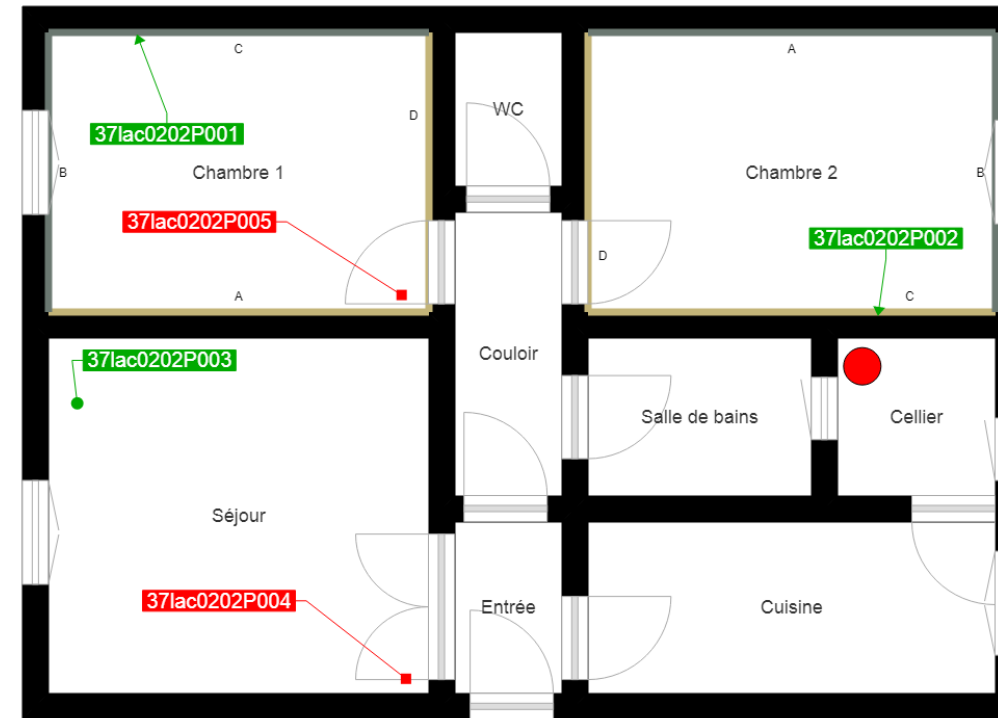
● Conduit amiante
