Rapport de repérage des matériaux et produits contenant de l'amiante avant réalisation de travaux dans un immeuble bâti

1
7 RUE DU COUDRAY
77460 SOUPPES SUR LOING

Date du rapport : 19/09/2020

37LAD0001 19/09/2020 - 02:17

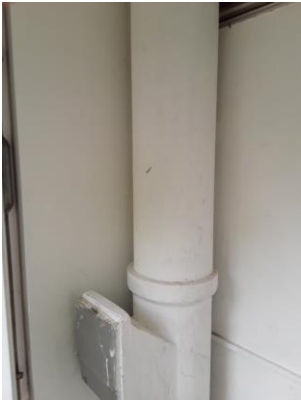
Identification : P003
Pièce et étage : Cellier RC
Localisation : Conduits
Parties d'ouvrages ou de composants : Vide-ordures (Conduits et vidoires en fibres-ciment)
Descriptif Laboratoire : Peinture en vrac non séparable + matériau compact gris en vrac non séparable
Résultat (justification) : Amiante détecté (RESULTAT ANALYSE)
