# Rapport de repérage des matériaux et produits contenant de l'amiante avant réalisation de travaux dans un immeuble bâti

7, Rue Coudray - Logement 1 - ESC AD - R+2  
77460 SOUPPES SUR LOING

**Référence du dossier :** Diffus OPH77

37LAD0201 13/06/2020 - 04:57

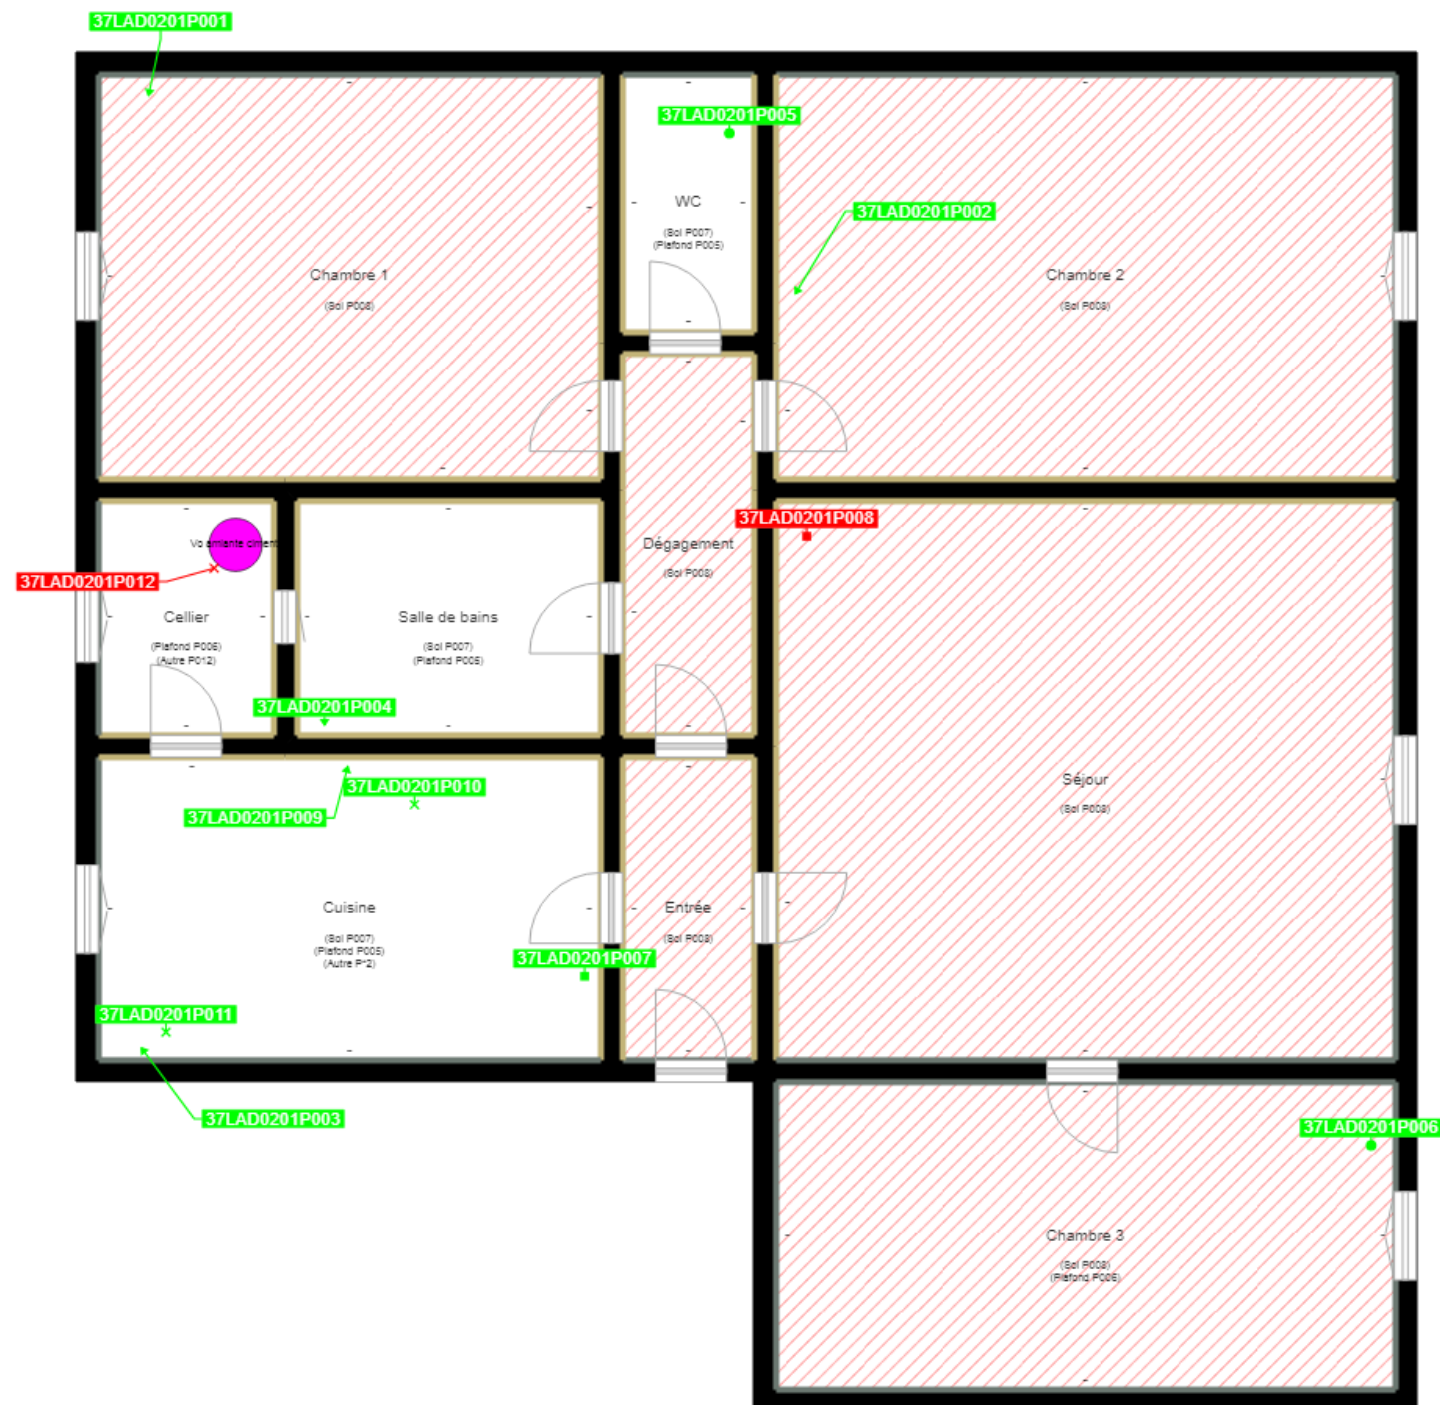
## PLANCHE DE REPERAGE

Pièce et Etage	Ouvrage ou composant de la construction	Localisation	Partie d'ouvrage ou de composant à inspecter ou à sonder	Identification	Justification	Commentaire
Séjour - Rez de chaussée	Revêtements	Sol	Dalles de sol	P008	RESULTAT ANALYSE	
Chambre 1 - Rez de chaussée	Revêtements	Sol	Dalles de sol	P008	ZPSO	
Chambre 2 - Rez de chaussée	Revêtements	Sol	Dalles de sol	P008	ZPSO	
Chambre 3 - Rez de chaussée	Revêtements	Sol	Dalles de sol	P008	ZPSO	
Dégagement - Rez de chaussée	Revêtements	Sol	Dalles de sol	P008	ZPSO	
Entrée - Rez de chaussée	Revêtements	Sol	Dalles de sol	P008	ZPSO	
Cellier - Rez de chaussée	Conduits de fluides (air, eau, vapeur, fumée, échappement, autres fluides)	Conduits	Conduits en fibres-ciment	P012	RESULTAT ANALYSE
