## Rapport de mission de repérage des matériaux et produits contenant de l'amiante avant réalisation de travaux

Norme NF X 46-020 V .2017

7 RUE DU COUDRAY

77460 SOUPPES SUR LOING

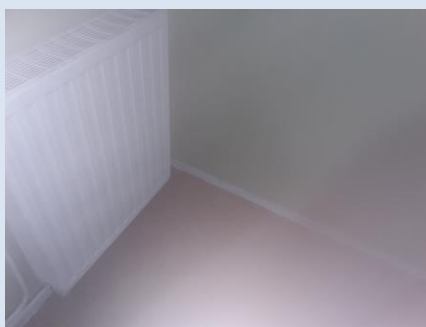
PRELEVEMENT : 37LAD0302P001			
NOM DU CLIENT	NUMERO DU DOSSIER		PIECE OU LOCAL
OPH77	37LAD0302 11/10/2019		Chambre 1 (R+3)
ELEMENT	DESCRIPTIF DU LABORATOIRE	DATE DE PRELEVEMENT	NOM DE L'OPERATEUR
Enduit / Peinture béton	Enduit gris hétérogène	11/10/2019	IZABACHENE Lyes
LOCALISATION		RESULTAT	
Mur C		Fr1:Amiante non détecté

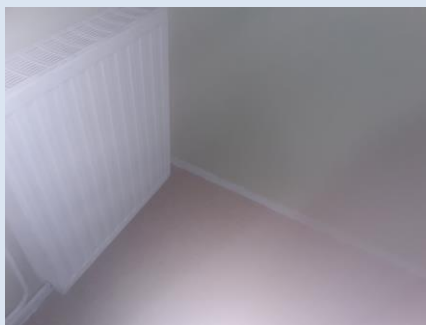
PRELEVEMENT : 37LAD0302P001			
NOM DU CLIENT	NUMERO DU DOSSIER		PIECE OU LOCAL
OPH77	37LAD0302 11/10/2019		Chambre 1 (R+3)
ELEMENT	DESCRIPTIF DU LABORATOIRE	DATE DE PRELEVEMENT	NOM DE L'OPERATEUR
Enduit / Peinture béton	Peintures multiples + papier peint non séparable	11/10/2019	IZABACHENE Lyes
LOCALISATION		RESULTAT	
Mur C		Fr2:Amiante non détecté

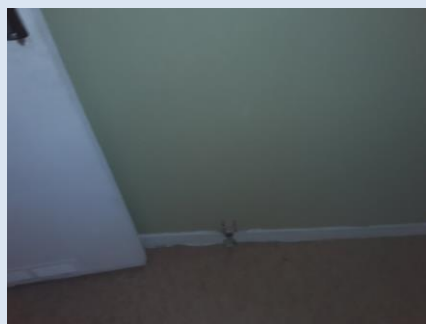
PRELEVEMENT : 37LAD0302P002			
NOM DU CLIENT	NUMERO DU DOSSIER		PIECE OU LOCAL
OPH77	37LAD0302 11/10/2019		Chambre 1 (R+3)
ELEMENT	DESCRIPTIF DU LABORATOIRE	DATE DE PRELEVEMENT	NOM DE L'OPERATEUR
Enduit / Peinture	Enduit gris hétérogène	11/10/2019	IZABACHENE Lyes
LOCALISATION		RESULTAT	
Mur A		Fr1:Amiante non détecté

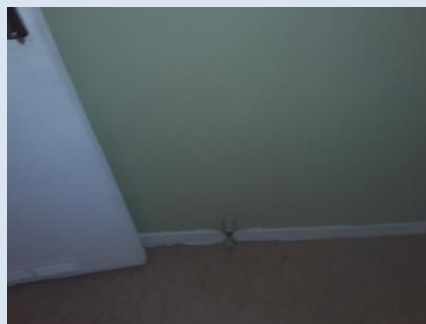
PRELEVEMENT : 37LAD0302P002			
NOM DU CLIENT	NUMERO DU DOSSIER		PIECE OU LOCAL
OPH77	37LAD0302 11/10/2019		Chambre 1 (R+3)
ELEMENT	DESCRIPTIF DU LABORATOIRE	DATE DE PRELEVEMENT	NOM DE L'OPERATEUR
Enduit / Peinture	Matériau blanc + peintures multiples non séparable + papier non séparable	11/10/2019	IZABACHENE Lyes
LOCALISATION		RESULTAT	
Mur A		Fr2:Amiante non détecté

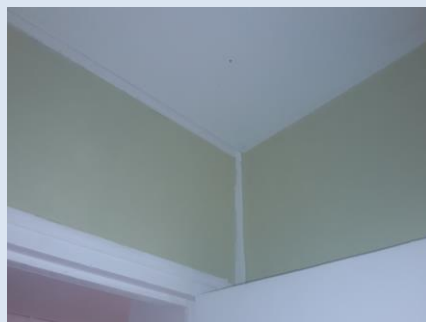
PRELEVEMENT : 37LAD0302P003			
NOM DU CLIENT	NUMERO DU DOSSIER	PIECE OU LOCAL	
OPH77	37LAD0302 11/10/2019	Chambre 1 (R+3)	
ELEMENT	DESCRIPTIF DU LABORATOIRE	DATE DE PRELEVEMENT	NOM DE L'OPERATEUR
Enduit / Peinture béton	Enduit blanc + peinture non séparable	11/10/2019	IZABACHENE Lyes
LOCALISATION		RESULTAT	
Plafond		Amiante non détecté

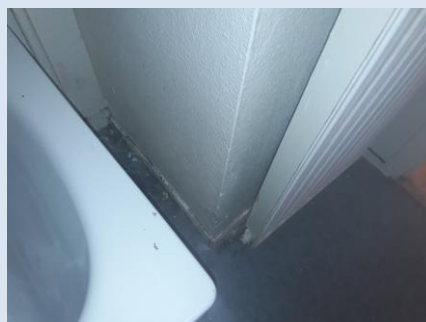
PRELEVEMENT : 37LAD0302P004			
NOM DU CLIENT	NUMERO DU DOSSIER	PIECE OU LOCAL	
OPH77	37LAD0302 11/10/2019	Salle de bains (R+3)	
ELEMENT	DESCRIPTIF DU LABORATOIRE	DATE DE PRELEVEMENT	NOM DE L'OPERATEUR
Enduit / Peinture béton	Enduit compact gris	11/10/2019	IZABACHENE Lyes
LOCALISATION		RESULTAT	
Mur D		Fr1:Amiante non détecté

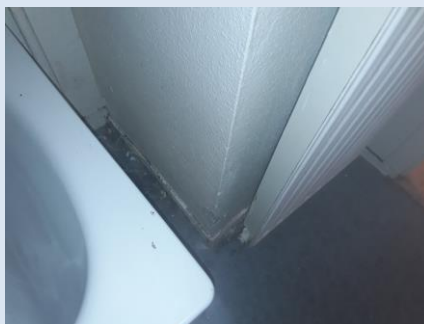
PRELEVEMENT : 37LAD0302P004			
NOM DU CLIENT	NUMERO DU DOSSIER		PIECE OU LOCAL
OPH77	37LAD0302 11/10/2019		Salle de bains (R+3)
ELEMENT	DESCRIPTIF DU LABORATOIRE	DATE DE PRELEVEMENT	NOM DE L'OPERATEUR
Enduit / Peinture béton	Peinture	11/10/2019	IZABACHENE Lyes
LOCALISATION		RESULTAT	
Mur D		Fr2:Amiante non détecté

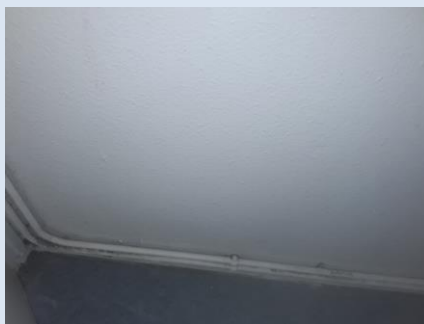
PRELEVEMENT : 37LAD0302P005			
NOM DU CLIENT	NUMERO DU DOSSIER		PIECE OU LOCAL
OPH77	37LAD0302 11/10/2019		Salle de bains (R+3)
ELEMENT	DESCRIPTIF DU LABORATOIRE	DATE DE PRELEVEMENT	NOM DE L'OPERATEUR
Enduit / Peinture	Enduit gris hétérogène	11/10/2019	IZABACHENE Lyes
LOCALISATION		RESULTAT	
Mur A		Fr1:Amiante non détecté

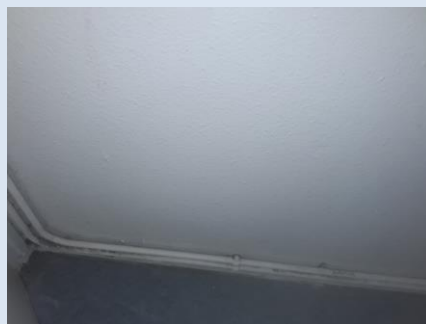
PRELEVEMENT : 37LAD0302P005			
NOM DU CLIENT	NUMERO DU DOSSIER		PIECE OU LOCAL
OPH77	37LAD0302 11/10/2019		Salle de bains (R+3)
ELEMENT	DESCRIPTIF DU LABORATOIRE	DATE DE PRELEVEMENT	NOM DE L'OPERATEUR
Enduit / Peinture	Matériau blanc + peintures multiples non séparable	11/10/2019	IZABACHENE Lyes
LOCALISATION		RESULTAT	
Mur A		Fr2:Amiante non détecté

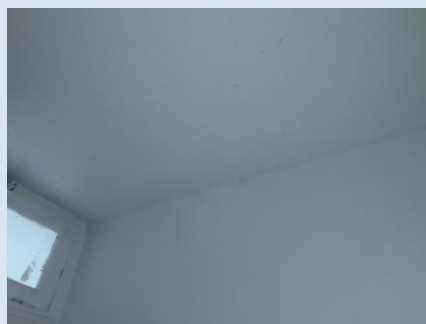
PRELEVEMENT : 37LAD0302P006			
NOM DU CLIENT	NUMERO DU DOSSIER		PIECE OU LOCAL
OPH77	37LAD0302 11/10/2019		Salle de bains (R+3)
ELEMENT	DESCRIPTIF DU LABORATOIRE	DATE DE PRELEVEMENT	NOM DE L'OPERATEUR
Enduit / Peinture béton	Enduit plâtreux blanc + peintures multiples non séparable	11/10/2019	IZABACHENE Lyes
LOCALISATION		RESULTAT	
Plafond		Amiante non détecté

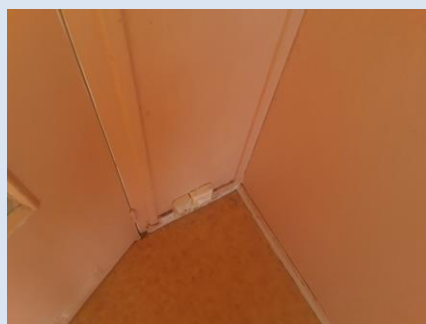
PRELEVEMENT : 37LAD0302P007			
NOM DU CLIENT	NUMERO DU DOSSIER	PIECE OU LOCAL	
OPH77	37LAD0302 11/10/2019	Séjour (R+3)	
ELEMENT	DESCRIPTIF DU LABORATOIRE	DATE DE PRELEVEMENT	NOM DE L'OPERATEUR
Revêtement de sols	Dalle dure cassante noire + colle polymère jaune avec couche en toile non séparable	11/10/2019	IZABACHENE Lyes
LOCALISATION		RESULTAT	
Sol		Fr1:Amiante détecté (Chrysotile)

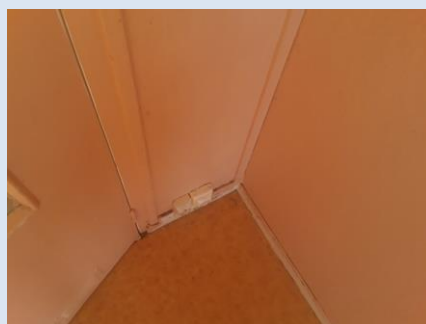
PRELEVEMENT : 37LAD0302P007			
NOM DU CLIENT	NUMERO DU DOSSIER	PIECE OU LOCAL	
OPH77	37LAD0302 11/10/2019	Séjour (R+3)	
ELEMENT	DESCRIPTIF DU LABORATOIRE	DATE DE PRELEVEMENT	NOM DE L'OPERATEUR
Revêtement de sols	Revêtement souple marron	11/10/2019	IZABACHENE Lyes
LOCALISATION		RESULTAT	
Sol		Fr2:Amiante non détecté

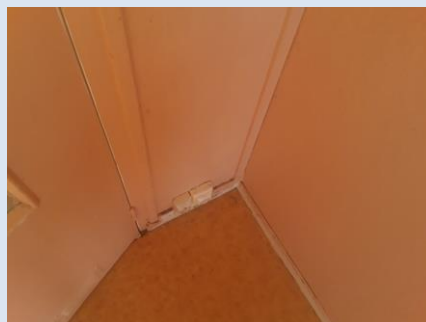
PRELEVEMENT : 37LAD0302P007			
NOM DU CLIENT	NUMERO DU DOSSIER	PIECE OU LOCAL	
OPH77	37LAD0302 11/10/2019	Séjour (R+3)	
ELEMENT	DESCRIPTIF DU LABORATOIRE	DATE DE PRELEVEMENT	NOM DE L'OPERATEUR
Revêtement de sols	Ragréage gris non séparable + colle bitumineuse noire	11/10/2019	IZABACHENE Lyes
LOCALISATION		RESULTAT	
Sol		Fr3:Amiante détecté (Chrysotile)

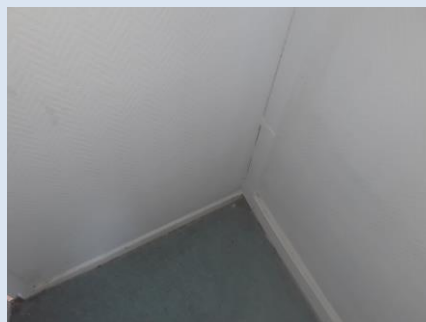
PRELEVEMENT : 37LAD0302P008			
NOM DU CLIENT	NUMERO DU DOSSIER	PIECE OU LOCAL	
OPH77	37LAD0302 11/10/2019	Cuisine (R+3)	
ELEMENT	DESCRIPTIF DU LABORATOIRE	DATE DE PRELEVEMENT	NOM DE L'OPERATEUR
Revêtement de sols	Dalle dure cassante beige	11/10/2019	IZABACHENE Lyes
LOCALISATION		RESULTAT	
Sol		Fr1:Amiante détecté (Chrysotile)

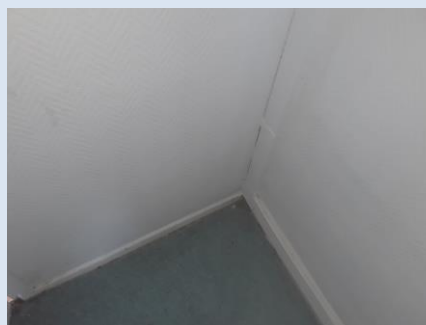
PRELEVEMENT : 37LAD0302P008			
NOM DU CLIENT	NUMERO DU DOSSIER	PIECE OU LOCAL	
OPH77	37LAD0302 11/10/2019	Cuisine (R+3)	
ELEMENT	DESCRIPTIF DU LABORATOIRE	DATE DE PRELEVEMENT	NOM DE L'OPERATEUR
Revêtement de sols	Colle bitumineuse noire + ragréage gris non séparable + revêtement cassant beige non séparable	11/10/2019	IZABACHENE Lyes
LOCALISATION		RESULTAT	
Sol		Fr2:Amiante détecté (Chrysotile)	
EMPLACEMENT

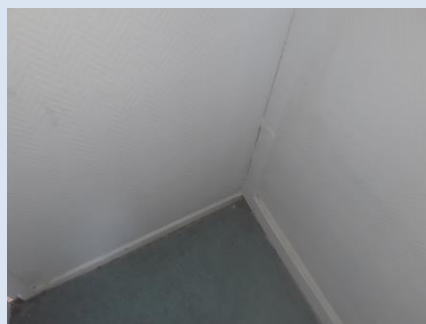
PRELEVEMENT : 37LAD0302P008			
NOM DU CLIENT	NUMERO DU DOSSIER	PIECE OU LOCAL	
OPH77	37LAD0302 11/10/2019	Cuisine (R+3)	
ELEMENT	DESCRIPTIF DU LABORATOIRE	DATE DE PRELEVEMENT	NOM DE L'OPERATEUR
Revêtement de sols	Revêtement souple vert	11/10/2019	IZABACHENE Lyes
LOCALISATION		RESULTAT	
Sol		Fr3:Amiante non détecté	
EMPLACEMENT

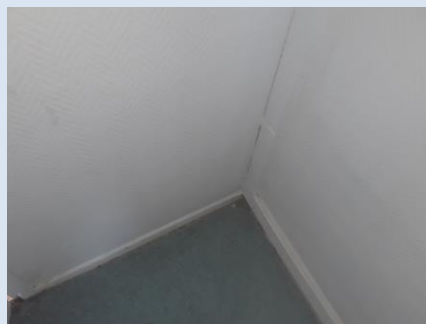
PRELEVEMENT : 37LAD0302P008			
NOM DU CLIENT	NUMERO DU DOSSIER	PIECE OU LOCAL	
OPH77	37LAD0302 11/10/2019	Cuisine (R+3)	
ELEMENT	DESCRIPTIF DU LABORATOIRE	DATE DE PRELEVEMENT	NOM DE L'OPERATEUR
Revêtement de sols	Colle polymère jaune non séparable + ragréage rose	11/10/2019	IZABACHENE Lyes
LOCALISATION		RESULTAT	
Sol		Fr4:Amiante non détecté

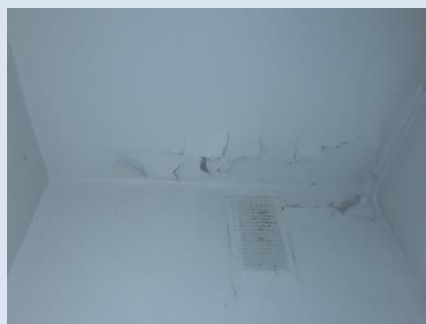
PRELEVEMENT : 37LAD0302P009			
NOM DU CLIENT	NUMERO DU DOSSIER	PIECE OU LOCAL	
OPH77	37LAD0302 11/10/2019	WC (R+3)	
ELEMENT	DESCRIPTIF DU LABORATOIRE	DATE DE PRELEVEMENT	NOM DE L'OPERATEUR
Enduit / Peinture béton	Enduit plâtreux blanc en vrac + peintures multiples non séparable	11/10/2019	IZABACHENE Lyes
LOCALISATION		RESULTAT	
Plafond		Amiante non détecté

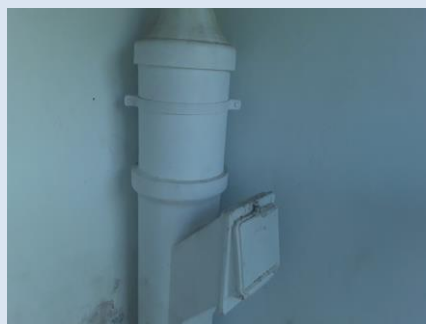
PRELEVEMENT : 37LAD0302P010			
NOM DU CLIENT	NUMERO DU DOSSIER	PIECE OU LOCAL	
OPH77	37LAD0302 11/10/2019	Cellier (R+3)	
ELEMENT	DESCRIPTIF DU LABORATOIRE	DATE DE PRELEVEMENT	NOM DE L'OPERATEUR
Conduit VO	Fibrociment gris avec fibres visibles	11/10/2019	IZABACHENE Lyes
LOCALISATION		RESULTAT	
Conduits		Amiante détecté (Chrysotile-Crocidolite)	
EMPLACEMENT
