Rapport de mission de repérage des matériaux et produits contenant de l'amiante avant réalisation de travaux

11 RUE DU COUDRAY LGT 2

77460 SOUPPE SUR LOING

RAPPORT N° :	37LAF0202	Laboratoire d'Analyses :	ITGA
Repérage réalisé le :	19/12/2017	Adresse laboratoire :	3 RUE ARMAND HERPIN LACROIX - CS 46537 35065 RENNES CEDEX
Accompagnateur :		Numéro d'accréditation :	1-5967
Par :	Gaetan BEDEL	Organisme d'assurance professionnelle :	ALLIANZ
N° certificat :	CPDI3869	Adresse assurance :	Direction Opérations Entreprises 5C Esplanade Charles de Gaulle 33081 BORDEAUX CEDEX
Date d'obtention :	22/04/2016	N° de contrat d'assurance :	55897385
Organisme certificateur	I.CERT PARC EDONIA - BAT G - RUE DE LA TERRE VICTORIA - 35760 SAINT GREGOIRE	Date de validité :	31/12/2017

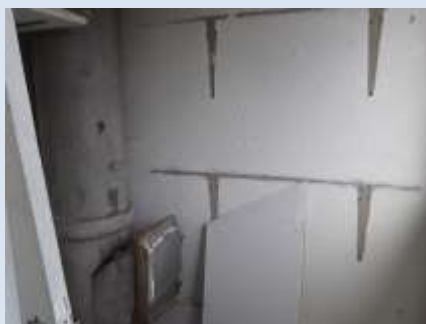
PRELEVEMENT : 37LAF0202P001			
NOM DU CLIENT	NUMERO DU DOSSIER		PIECE OU LOCAL
OPH77	37LAF0202 19/12/2017		Cellier
ELEMENT	DESCRIPTIF DU LABORATOIRE	DATE DE PRELEVEMENT	NOM DE L'OPERATEUR
Conduit Amiante ciment	Dalle dure cassante beige + colle polymère jaune non séparable + dalle dure cassante beige + colle polymère jaune non séparable	19/12/2017	BEDEL Gaetan
LOCALISATION		RESULTAT	
Du sol au plafond		Amiante non détectée

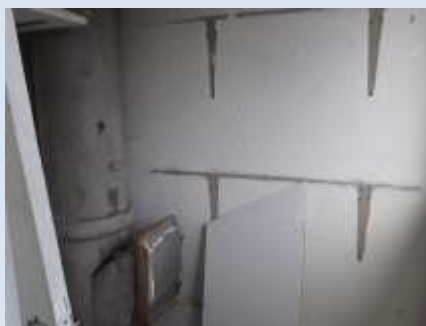
PRELEVEMENT : 37LAF0202P001			
NOM DU CLIENT	NUMERO DU DOSSIER	PIECE OU LOCAL	
OPH77	37LAF0202 19/12/2017	Cellier	
ELEMENT	DESCRIPTIF DU LABORATOIRE	DATE DE PRELEVEMENT	NOM DE L'OPERATEUR
Conduit Amiante ciment	Ragréage rose	19/12/2017	BEDEL Gaetan
LOCALISATION		RESULTAT	
Du sol au plafond		Amiante non détectée
