Rapport de mission de repérage des matériaux et produits contenant de l'amiante avant réalisation de travaux

8 RUE J. COCTEAU

77460 SOUPPE SUR LOING

RAPPORT N° :	37LAJ0301	Laboratoire d'Analyses :	ITGA
Repérage réalisé le :	06/06/2018	Adresse laboratoire :	3 RUE ARMAND HERPIN LACROIX - CS 46537 35065 RENNES CEDEX
Accompagnateur :		Numéro d'accréditation :	1-5967
Par :	Alain LEITE LOPES	Organisme d'assurance professionnelle :	AXA France
N° certificat :	CPDI4715	Adresse assurance :	313 Terrasses de l'Arche 92727 NANTERRE CEDEX
Date d'obtention :	17/01/2018	N° de contrat d'assurance :	10063271004
Organisme certificateur	I.Cert Parc EDONIA - Bâtiment G - Rue de la Terre Victoria - 35760 Saint-Grégoire	Date de validité :	31/12/2018

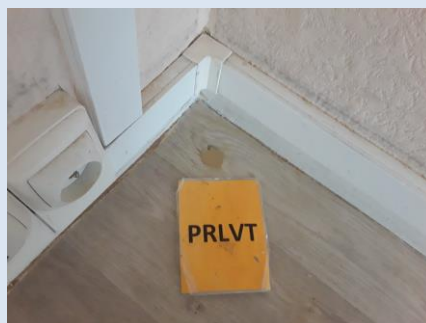
PRELEVEMENT : 37LAJ0301P001			
NOM DU CLIENT	NUMERO DU DOSSIER	PIECE OU LOCAL	
OPH77	37LAJ0301 06/06/2018	Séjour	
ELEMENT	DESCRIPTIF DU LABORATOIRE	DATE DE PRELEVEMENT	NOM DE L'OPERATEUR
Revêtement souple	Dalle dure cassante noire	06/06/2018	LEITE LOPES Alain
LOCALISATION		RESULTAT	
Sol		Fr1:Amiante détecté (Chrysotile)

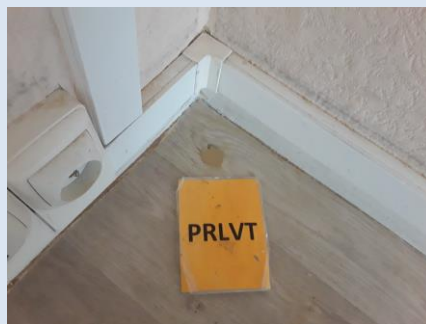
PRELEVEMENT : 37LAJ0301P001			
NOM DU CLIENT	NUMERO DU DOSSIER	PIECE OU LOCAL	
OPH77	37LAJ0301 06/06/2018	Séjour	
ELEMENT	DESCRIPTIF DU LABORATOIRE	DATE DE PRELEVEMENT	NOM DE L'OPERATEUR
Revêtement souple	Colle bitumineuse noire	06/06/2018	LEITE LOPES Alain
LOCALISATION		RESULTAT	
Sol		Fr2:Amiante détecté (Chrysotile)

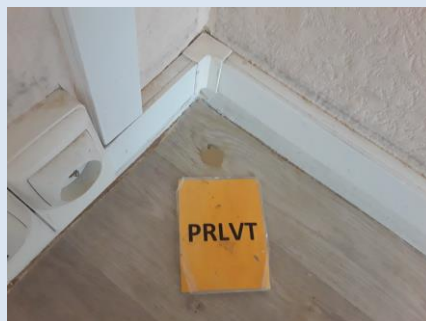
PRELEVEMENT : 37LAJ0301P001			
NOM DU CLIENT	NUMERO DU DOSSIER	PIECE OU LOCAL	
OPH77	37LAJ0301 06/06/2018	Séjour	
ELEMENT	DESCRIPTIF DU LABORATOIRE	DATE DE PRELEVEMENT	NOM DE L'OPERATEUR
Revêtement souple	Revêtement souple marron + ragréage gris	06/06/2018	LEITE LOPES Alain
LOCALISATION		RESULTAT	
Sol		Fr3:Amiante non détecté

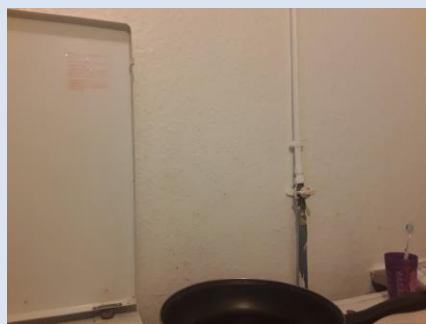
PRELEVEMENT : 37LAJ0301P002			
NOM DU CLIENT	NUMERO DU DOSSIER	PIECE OU LOCAL	
OPH77	37LAJ0301 06/06/2018	Chambre 1	
ELEMENT	DESCRIPTIF DU LABORATOIRE	DATE DE PRELEVEMENT	NOM DE L'OPERATEUR
Béton	Matériau gris en vrac hétérogène non séparable + peinture non séparable + papier non séparable	06/06/2018	LEITE LOPES Alain
LOCALISATION		RESULTAT	
Mur A		Amiante non détecté

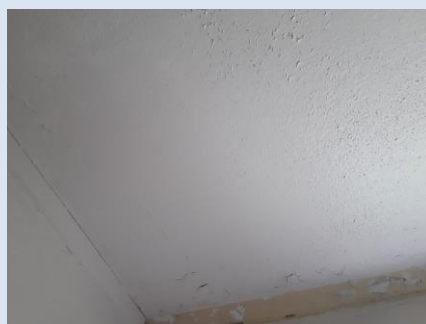
PRELEVEMENT : 37LAJ0301P003			
NOM DU CLIENT	NUMERO DU DOSSIER		PIECE OU LOCAL
OPH77	37LAJ0301 06/06/2018		Cuisine
ELEMENT	DESCRIPTIF DU LABORATOIRE	DATE DE PRELEVEMENT	NOM DE L'OPERATEUR
Enduit / Peinture béton	Enduit plâtreux blanc en vrac + peintures multiples non séparable	06/06/2018	LEITE LOPES Alain
LOCALISATION		RESULTAT	
Plafond		Amiante non détecté

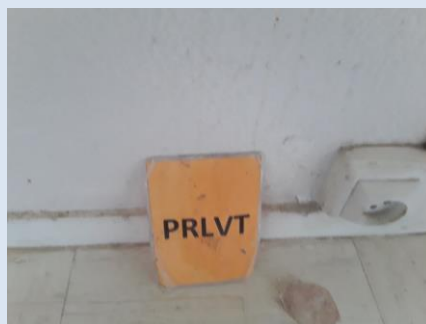
PRELEVEMENT : 37LAJ0301P004			
NOM DU CLIENT	NUMERO DU DOSSIER		PIECE OU LOCAL
OPH77	37LAJ0301 06/06/2018		Cuisine
ELEMENT	DESCRIPTIF DU LABORATOIRE	DATE DE PRELEVEMENT	NOM DE L'OPERATEUR
Enduit	Enduit gris en vrac hétérogène non séparable + peinture non séparable	06/06/2018	LEITE LOPES Alain
LOCALISATION		RESULTAT	
Mur D		Amiante non détecté
