Rapport de mission de repérage des matériaux et produits contenant de l'amiante avant réalisation de travaux

12 RUE J. COCTEAU

77460 SOUPES SUR LOING

RAPPORT N° :	37LAL0201	Laboratoire d'Analyses :	ITGA
Repérage réalisé le :	10/04/2018	Adresse laboratoire :	3 RUE ARMAND HERPIN LACROIX - CS 46537 35065 RENNES CEDEX
Accompagnateur :		Numéro d'accréditation :	1-5967
Par :	Gaetan BEDEL	Organisme d'assurance professionnelle :	AXA France
N° certificat :	CPDI3869	Adresse assurance :	313 Terrasses de l'Arche 92727 NANTERRE CEDEX
Date d'obtention :	22/04/2016	N° de contrat d'assurance :	10063271004
Organisme certificateur	I.CERT PARC EDONIA - BAT G - RUE DE LA TERRE VICTORIA - 35760 SAINT GREGOIRE	Date de validité :	31/12/2018

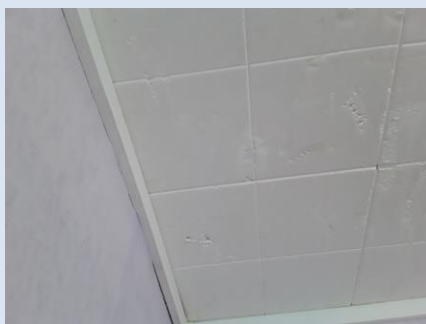
PRELEVEMENT : 37LAL0201P001			
NOM DU CLIENT	NUMERO DU DOSSIER		PIECE OU LOCAL
OPH77	37LAL0201 10/04/2018		Chambre 1
ELEMENT	DESCRIPTIF DU LABORATOIRE	DATE DE PRELEVEMENT	NOM DE L'OPERATEUR
Dalle de polystyrènes	Polystyrène expansé (billes) blanc + colle beige non séparable	10/04/2018	BEDEL Gaetan
LOCALISATION		RESULTAT	
Plafond		Amiante non détecté

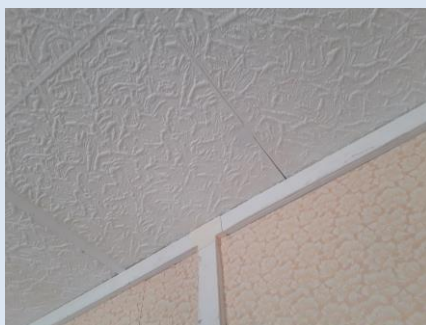
PRELEVEMENT : 37LAL0201P002			
NOM DU CLIENT	NUMERO DU DOSSIER		PIECE OU LOCAL
OPH77	37LAL0201 10/04/2018		Séjour
ELEMENT	DESCRIPTIF DU LABORATOIRE	DATE DE PRELEVEMENT	NOM DE L'OPERATEUR
Dalle de polystyrènes	Polystyrène expansé (billes) blanc + matériau plâtreux blanc en faible quantité en vrac non séparable + colle beige non séparable	10/04/2018	BEDEL Gaetan
LOCALISATION		RESULTAT	
Plafond		Amiante non détecté

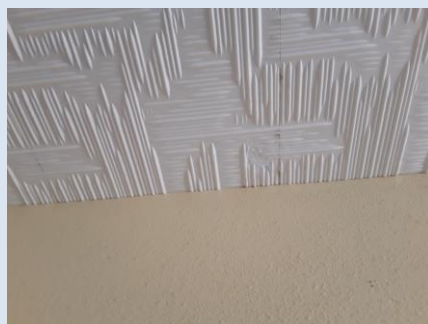
PRELEVEMENT : 37LAL0201P003			
NOM DU CLIENT	NUMERO DU DOSSIER	PIECE OU LOCAL	
OPH77	37LAL0201 10/04/2018	Chambre 2	
ELEMENT	DESCRIPTIF DU LABORATOIRE	DATE DE PRELEVEMENT	NOM DE L'OPERATEUR
Dalle de polystyrènes	Polystyrène expansé (billes) blanc + matériau plâtreux blanc non séparable + colle beige non séparable	10/04/2018	BEDEL Gaetan
LOCALISATION		RESULTAT	
Plafond		Amiante non détecté

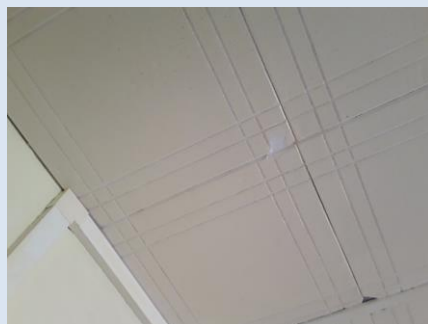
PRELEVEMENT : 37LAL0201P004			
NOM DU CLIENT	NUMERO DU DOSSIER	PIECE OU LOCAL	
OPH77	37LAL0201 10/04/2018	Chambre 3	
ELEMENT	DESCRIPTIF DU LABORATOIRE	DATE DE PRELEVEMENT	NOM DE L'OPERATEUR
Dalle de polystyrènes	Polystyrène expansé (billes) blanc + peinture non séparable + colle beige en faible quantité non séparable	10/04/2018	BEDEL Gaetan
LOCALISATION		RESULTAT	
Plafond		Amiante non détecté

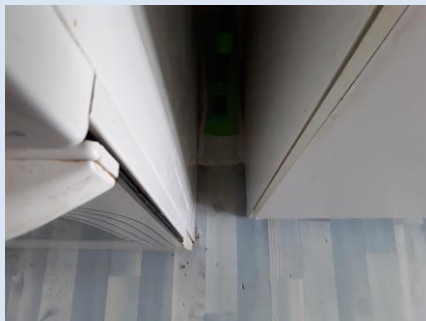
PRELEVEMENT : 37LAL0201P005			
NOM DU CLIENT	NUMERO DU DOSSIER	PIECE OU LOCAL	
OPH77	37LAL0201 10/04/2018	Cuisine	
ELEMENT	DESCRIPTIF DU LABORATOIRE	DATE DE PRELEVEMENT	NOM DE L'OPERATEUR
Revêtement souple	Dalle dure cassante beige	10/04/2018	BEDEL Gaetan
LOCALISATION		RESULTAT	
Sol		Fr1:Amiante détecté (Chrysotile)

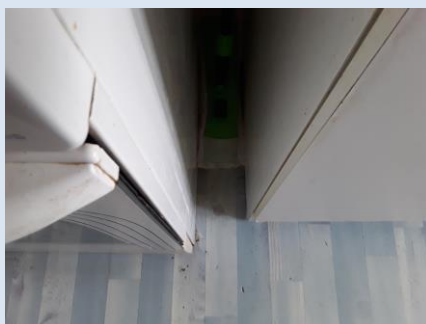
PRELEVEMENT : 37LAL0201P005			
NOM DU CLIENT	NUMERO DU DOSSIER	PIECE OU LOCAL	
OPH77	37LAL0201 10/04/2018	Cuisine	
ELEMENT	DESCRIPTIF DU LABORATOIRE	DATE DE PRELEVEMENT	NOM DE L'OPERATEUR
Revêtement souple	Colle bitumineuse noire non séparable + ragréage gris en vrac non séparable + colle polymère jaune non séparable	10/04/2018	BEDEL Gaetan
LOCALISATION		RESULTAT	
Sol		Fr2:Amiante détecté (Chrysotile)

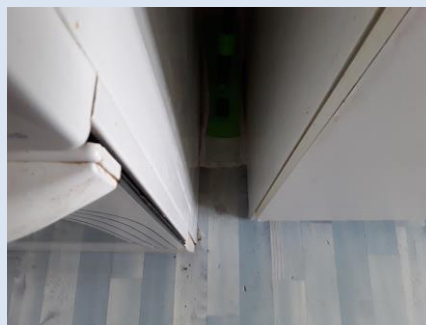
PRELEVEMENT : 37LAL0201P005			
NOM DU CLIENT	NUMERO DU DOSSIER	PIECE OU LOCAL	
OPH77	37LAL0201 10/04/2018	Cuisine	
ELEMENT	DESCRIPTIF DU LABORATOIRE	DATE DE PRELEVEMENT	NOM DE L'OPERATEUR
Revêtement souple	Revêtement souple beige + matériau compact gris hétérogène	10/04/2018	BEDEL Gaetan
LOCALISATION		RESULTAT	
Sol		Fr3:Amiante non détecté

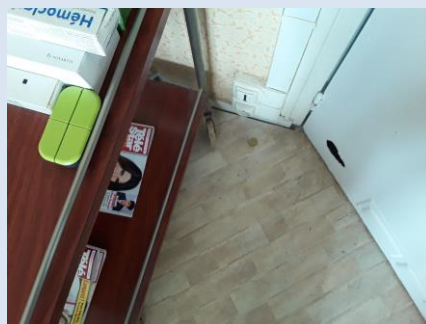
PRELEVEMENT : 37LAL0201P006			
NOM DU CLIENT	NUMERO DU DOSSIER	PIECE OU LOCAL	
OPH77	37LAL0201 10/04/2018	Séjour	
ELEMENT	DESCRIPTIF DU LABORATOIRE	DATE DE PRELEVEMENT	NOM DE L'OPERATEUR
Revêtement souple	Dalle dure cassante noire	10/04/2018	BEDEL Gaetan
LOCALISATION		RESULTAT	
Sol		Fr1:Amiante détecté (Chrysotile)

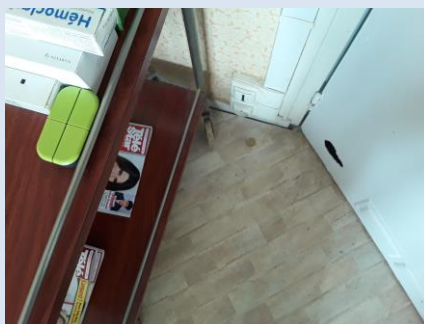
PRELEVEMENT : 37LAL0201P006			
NOM DU CLIENT	NUMERO DU DOSSIER	PIECE OU LOCAL	
OPH77	37LAL0201 10/04/2018	Séjour	
ELEMENT	DESCRIPTIF DU LABORATOIRE	DATE DE PRELEVEMENT	NOM DE L'OPERATEUR
Revêtement souple	Colle bitumineuse noire non séparable + colle polymère jaune non séparable + ragréage gris en vrac non séparable	10/04/2018	BEDEL Gaetan
LOCALISATION		RESULTAT	
Sol		Fr2:Amiante détecté (Chrysotile)

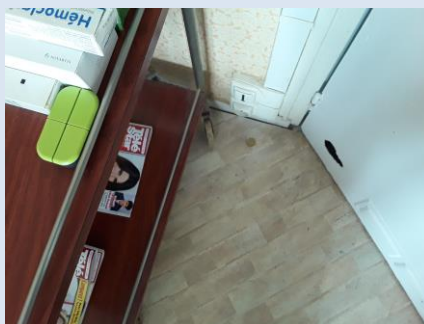
PRELEVEMENT : 37LAL0201P006			
NOM DU CLIENT	NUMERO DU DOSSIER	PIECE OU LOCAL	
OPH77	37LAL0201 10/04/2018	Séjour	
ELEMENT	DESCRIPTIF DU LABORATOIRE	DATE DE PRELEVEMENT	NOM DE L'OPERATEUR
Revêtement souple	Revêtement souple beige	10/04/2018	BEDEL Gaetan
LOCALISATION		RESULTAT	
Sol		Fr3:Amiante non détecté

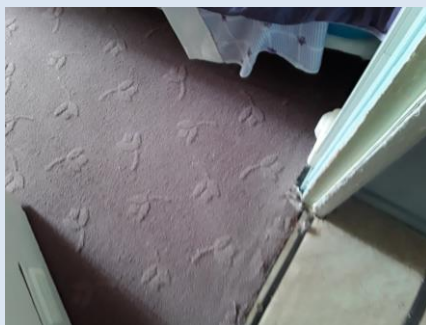
PRELEVEMENT : 37LAL0201P007			
NOM DU CLIENT	NUMERO DU DOSSIER		PIECE OU LOCAL
OPH77	37LAL0201 10/04/2018		Chambre 2
ELEMENT	DESCRIPTIF DU LABORATOIRE	DATE DE PRELEVEMENT	NOM DE L'OPERATEUR
Moquette	Moquette rose avec couche en mousse + colle polymère jaune non séparable + matériau souple vert avec poussières non séparable + peinture en faible quantité non séparable	10/04/2018	BEDEL Gaetan
LOCALISATION		RESULTAT	
Sol		Amiante détecté (Chrysotile)	
EMPLACEMENT
