Rapport de mission de repérage des matériaux et produits contenant de l'amiante avant réalisation de travaux

14 RUE J COCTEAU - APT 1

77460 SOUPPES SUR LOING

RAPPORT N° :	OPH77 37LAM0101	Date d'émission du rapport :	05/09/2017
Le repérage a été réalisé le :	25/08/2017	Accompagnateur :	
Par :	Patrice JAN	Laboratoire d'Analyses :	ITGA
N° certificat de qualification :	1472	Adresse laboratoire :	3 RUE ARMAND HERPIN LACROIX - CS 46537 35065 RENNES CEDEX
Date d'obtention :	07/04/2016	Numéro d'accréditation :	1-5967
Le présent rapport est établi par une personne dont les compétences sont certifiées par :	GINGER CATED - CEBTP ZAC La Clef Saint Pierre - 12 avenue Gay Lussac - 78990 ELANCOURT	Organisme d'assurance professionnelle :	ALLIANZ
		Adresse assurance :	Direction Opérations Entreprises 5C Esplanade Charles de Gaulle 33081 BORDEAUX CEDEX
		N° de contrat d'assurance :	55897385
		Date de validité :	31/12/2017

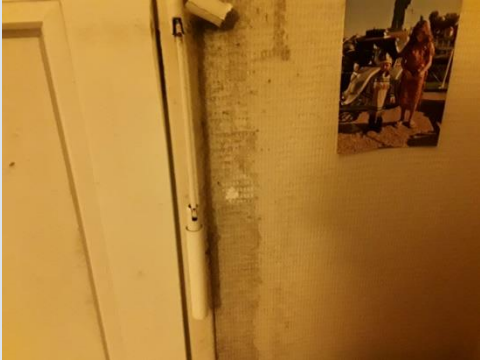
PRELEVEMENT : 37LAM0101P002		
NOM DU CLIENT	NUMERO DU DOSSIER	PIECE OU LOCAL
OPH77	37LAM0101 25/08/2017	Chambre 3
MATERIAU	DATE DE PRELEVEMENT	NOM DE L'OPERATEUR
Enduit beige en vrac non séparable + peinture non séparable + toile fibreuse blanche non séparable + matériau gris en faible quantité en vrac non séparable	25/08/2017	JAN Patrice
LOCALISATION	RESULTAT	
Mur B	Amiante non détecté	
EMPLACEMENT
