Rapport de mission de repérage des matériaux et produits contenant de l'amiante avant réalisation de travaux

1 RUE JEAN COCTEAU

MODULE 37LAN0007
77460 SOUPPE SUR LOING

RAPPORT N° :	37LAN0007	Laboratoire d'Analyses :	ITGA
Repérage réalisé le :	09/04/2019	Adresse laboratoire :	3 RUE ARMAND HERPIN LACROIX - CS 46537 35065 RENNES CEDEX
Accompagnateur :		Numéro d'accréditation :	1-5967
Par :	Ronald FRANCHINARD	Organisme d'assurance professionnelle :	AXA France
N° certificat :		Adresse assurance :	313 Terrasses de l'Arche 92727 NANTERRE CEDEX
Date d'obtention :		N° de contrat d'assurance :	10158549604
Organisme certificateur		Date de validité :	31/12/2019

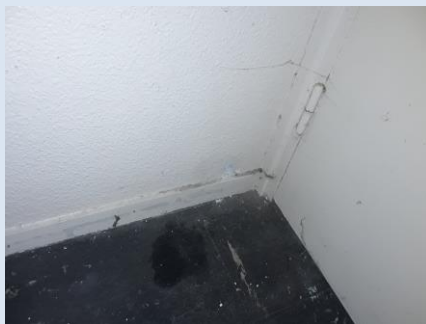
PRELEVEMENT : 37LAN0007P001			
NOM DU CLIENT	NUMERO DU DOSSIER		PIECE OU LOCAL
OPH77	37LAN0007 09/04/2019		Chambre (RC)
ELEMENT	DESCRIPTIF DU LABORATOIRE	DATE DE PRELEVEMENT	NOM DE L'OPERATEUR
Enduit brique plâtrière	Enduit plâtreux blanc en vrac + peinture non séparable + matériau gris en vrac non séparable	09/04/2019	FRANCHINARD Ronald
LOCALISATION		RESULTAT	
Mur D		Amiante non détecté

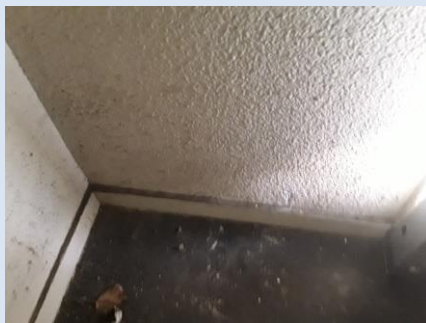
PRELEVEMENT : 37LAN0007P002			
NOM DU CLIENT	NUMERO DU DOSSIER		PIECE OU LOCAL
OPH77	37LAN0007 09/04/2019		Séjour (RC)
ELEMENT	DESCRIPTIF DU LABORATOIRE	DATE DE PRELEVEMENT	NOM DE L'OPERATEUR
Enduit béton	Enduit plâtreux blanc en vrac + peinture non séparable + matériau gris en vrac non séparable	09/04/2019	FRANCHINARD Ronald
LOCALISATION		RESULTAT	
Mur C		Amiante non détecté

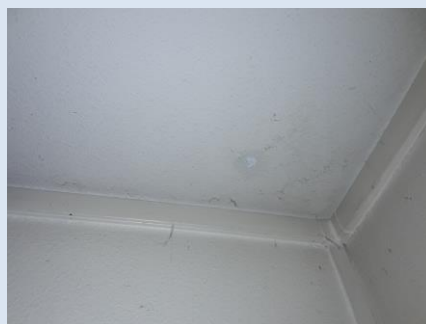
PRELEVEMENT : 37LAN0007P003			
NOM DU CLIENT	NUMERO DU DOSSIER	PIECE OU LOCAL	
OPH77	37LAN0007 09/04/2019	Séjour (RC)	
ELEMENT	DESCRIPTIF DU LABORATOIRE	DATE DE PRELEVEMENT	NOM DE L'OPERATEUR
Enduit béton	Enduit plâtreux blanc en vrac + peintures multiples non séparable + matériau gris en faible quantité en vrac non séparable	09/04/2019	FRANCHINARD Ronald
LOCALISATION		RESULTAT	
Plafond		Amiante non détecté

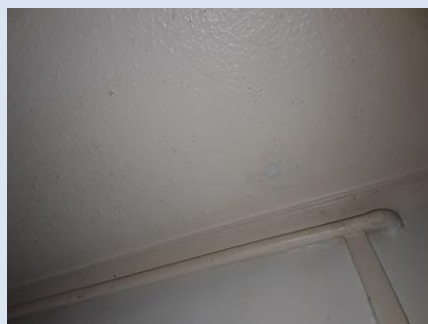
PRELEVEMENT : 37LAN0007P006			
NOM DU CLIENT	NUMERO DU DOSSIER	PIECE OU LOCAL	
OPH77	37LAN0007 09/04/2019	Cuisine (RC)	
ELEMENT	DESCRIPTIF DU LABORATOIRE	DATE DE PRELEVEMENT	NOM DE L'OPERATEUR
Enduit béton	Enduit plâtreux blanc en vrac + peinture non séparable + matériau gris en vrac non séparable	09/04/2019	FRANCHINARD Ronald
LOCALISATION		RESULTAT	
Plafond		Amiante non détecté

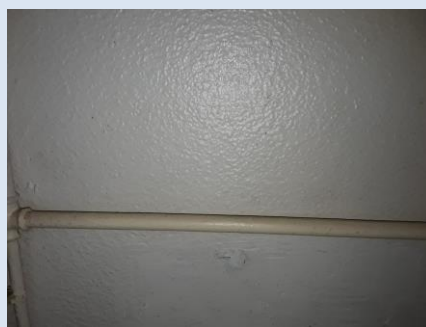
PRELEVEMENT : 37LAN0007P007			
NOM DU CLIENT	NUMERO DU DOSSIER		PIECE OU LOCAL
OPH77	37LAN0007 09/04/2019		Cuisine (RC)
ELEMENT	DESCRIPTIF DU LABORATOIRE	DATE DE PRELEVEMENT	NOM DE L'OPERATEUR
Enduit béton	Enduit plâtreux blanc en vrac + peinture non séparable + matériau gris en vrac non séparable	09/04/2019	FRANCHINARD Ronald
LOCALISATION		RESULTAT	
Mur C		Amiante non détecté

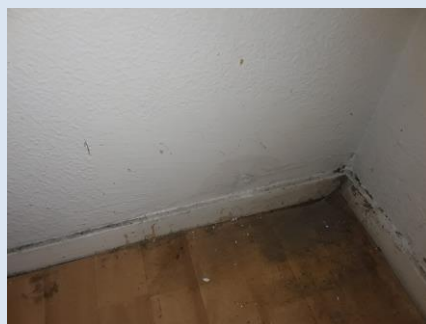
PRELEVEMENT : 37LAN0007P008			
NOM DU CLIENT	NUMERO DU DOSSIER		PIECE OU LOCAL
OPH77	37LAN0007 09/04/2019		Cuisine (RC)
ELEMENT	DESCRIPTIF DU LABORATOIRE	DATE DE PRELEVEMENT	NOM DE L'OPERATEUR
Enduit brique plâtrière	Enduit plâtreux blanc en vrac + peinture non séparable	09/04/2019	FRANCHINARD Ronald
LOCALISATION		RESULTAT	
Mur A		Amiante non détecté
