## Rapport de mission de repérage des matériaux et produits contenant de l'amiante avant réalisation de travaux

1 RUE J. COCTEAU LGT 8

77460 SOUPPE SUR LOING

RAPPORT N° :	37LAN0008	Laboratoire d'Analyses :	ITGA
Repérage réalisé le :	20/11/2017	Adresse laboratoire :	3 RUE ARMAND HERPIN LACROIX - CS 46537 35065 RENNES CEDEX
Accompagnateur :		Numéro d'accréditation :	1-5967
Par :	Gaetan BEDEL	Organisme d'assurance professionnelle :	ALLIANZ
N° certificat :	CPDI3869	Adresse assurance :	Direction Opérations Entreprises 5C Esplanade Charles de Gaulle 33081 BORDEAUX CEDEX
Date d'obtention :	22/04/2016	N° de contrat d'assurance :	55897385
Organisme certificateur	I.CERT PARC EDONIA - BAT G - RUE DE LA TERRE VICTORIA - 35760 SAINT GREGOIRE	Date de validité :	31/12/2017

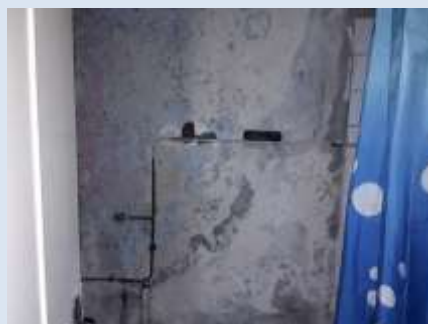
PRELEVEMENT : 37LAN0008P001			
NOM DU CLIENT	NUMERO DU DOSSIER		PIECE OU LOCAL
OPH77	37LAN0008 20/11/2017		Salle de bains
ELEMENT	DESCRIPTIF DU LABORATOIRE	DATE DE PRELEVEMENT	NOM DE L'OPERATEUR
Enduit / Peinture béton	Enduit plâtreux blanc en vrac + peintures multiples non séparable	20/11/2017	BEDEL Gaetan
LOCALISATION		RESULTAT	
Mur B		Amiante non détecté

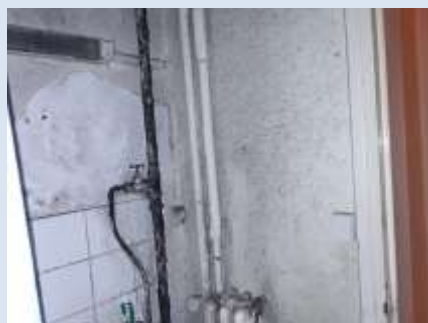
PRELEVEMENT : 37LAN0008P002			
NOM DU CLIENT	NUMERO DU DOSSIER		PIECE OU LOCAL
OPH77	37LAN0008 20/11/2017		Salle de bains
ELEMENT	DESCRIPTIF DU LABORATOIRE	DATE DE PRELEVEMENT	NOM DE L'OPERATEUR
Enduit / Peinture	Enduit plâtreux blanc en faible quantité en vrac + peintures multiples non séparable	20/11/2017	BEDEL Gaetan
LOCALISATION		RESULTAT	
Mur D		Amiante non détecté

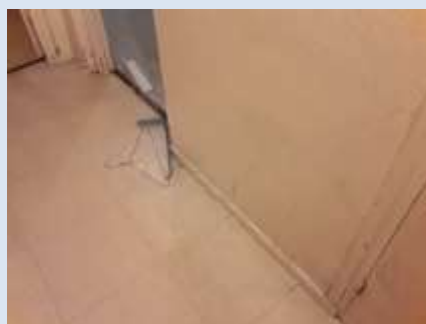
PRELEVEMENT : 37LAN0008P003			
NOM DU CLIENT	NUMERO DU DOSSIER		PIECE OU LOCAL
OPH77	37LAN0008 20/11/2017		Couloir
ELEMENT	DESCRIPTIF DU LABORATOIRE	DATE DE PRELEVEMENT	NOM DE L'OPERATEUR
Enduit / Peinture béton	Enduit plâtreux blanc en vrac + peintures multiples non séparable	20/11/2017	BEDEL Gaetan
LOCALISATION		RESULTAT	
Mur C		Amiante non détecté

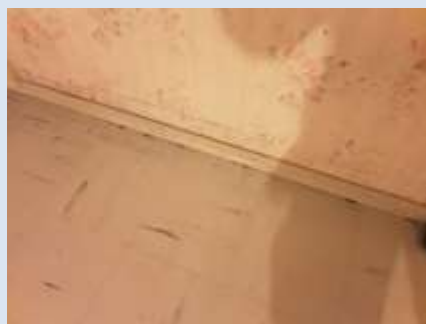
PRELEVEMENT : 37LAN0008P004			
NOM DU CLIENT	NUMERO DU DOSSIER		PIECE OU LOCAL
OPH77	37LAN0008 20/11/2017		Séjour
ELEMENT	DESCRIPTIF DU LABORATOIRE	DATE DE PRELEVEMENT	NOM DE L'OPERATEUR
Enduit / Peinture	Enduit plâtreux blanc en vrac + matériau gris en vrac non séparable + peinture non séparable	20/11/2017	BEDEL Gaetan
LOCALISATION		RESULTAT	
Mur C		Amiante non détecté

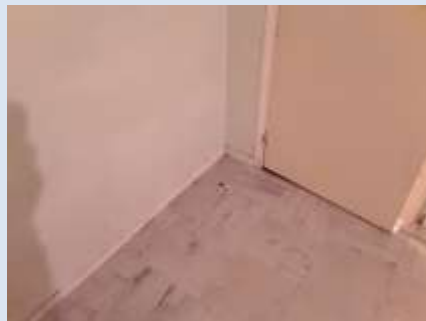
PIECE	ETAGE	ELEMENTS	DESCRIPTIF LABORATOIRE	Echantillon	REPERAGE	ETAT	RESULTAT
Chambre 3		Dalle de sol	Colle bitumineuse noire	37LAN0008P005	Sols	DEGRADATION PARTIELLE	Fr1:Amiante détecté (Chrysotile)
Cuisine		Dalle de sol	Colle polymère jaune non séparable + colle bitumineuse noire en faible quantité + ragréage gris en faible quantité non séparable	37LAN0008P006	Sol	DEGRADATION PARTIELLE	Fr3:Amiante détecté (Chrysotile)

PRELEVEMENT : 37LAN0008P005			
NOM DU CLIENT	NUMERO DU DOSSIER		PIECE OU LOCAL
OPH77	37LAN0008 20/11/2017		Chambre 3
ELEMENT	DESCRIPTIF DU LABORATOIRE	DATE DE PRELEVEMENT	NOM DE L'OPERATEUR
Dalle de sol	Colle bitumineuse noire	20/11/2017	BEDEL Gaetan
LOCALISATION		RESULTAT	
Sols		Fr1:Amiante détecté (Chrysotile)

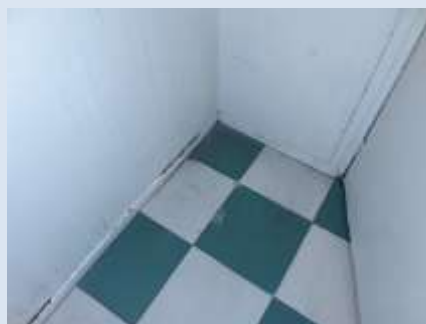
PRELEVEMENT : 37LAN0008P006			
NOM DU CLIENT	NUMERO DU DOSSIER		PIECE OU LOCAL
OPH77	37LAN0008 20/11/2017		Cuisine
ELEMENT	DESCRIPTIF DU LABORATOIRE	DATE DE PRELEVEMENT	NOM DE L'OPERATEUR
Dalle de sol	Dalle dure cassante beige	20/11/2017	BEDEL Gaetan
LOCALISATION		RESULTAT	
Sol		Fr1:Amiante non détecté

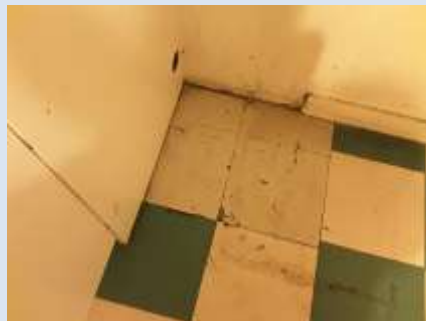
PRELEVEMENT : 37LAN0008P007

NOM DU CLIENT	NUMERO DU DOSSIER	PIECE OU LOCAL	
OPH77	37LAN0008 20/11/2017	Cuisine	
ELEMENT	DESCRIPTIF DU LABORATOIRE	DATE DE PRELEVEMENT	NOM DE L'OPERATEUR
Dalle de sol	Dalle dure cassante grise	20/11/2017	BEDEL Gaetan
LOCALISATION		RESULTAT	
Sol		Fr1:Amiante non détecté

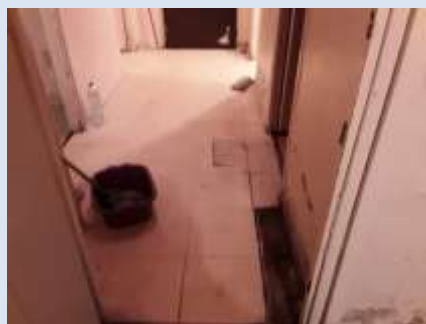
PRELEVEMENT : 37LAN0008P008

NOM DU CLIENT	NUMERO DU DOSSIER	PIECE OU LOCAL	
OPH77	37LAN0008 20/11/2017	Entrée	
ELEMENT	DESCRIPTIF DU LABORATOIRE	DATE DE PRELEVEMENT	NOM DE L'OPERATEUR
Dalle de sol	Revêtement souple beige + colle polymère jaune avec poussières non séparable + matériau gris en vrac	20/11/2017	BEDEL Gaetan
LOCALISATION		RESULTAT	
Sol		Amiante non détecté
