Rapport de repérage des matériaux et produits contenant de l'amiante avant réalisation de travaux dans un immeuble bâti

1
3 RUE J. COCTEAU
ESCALIER A0
77460 SOUPPES SUR LOING

Date du rapport : 18/07/2020

37LAO0001 18/07/2020 - 03:46

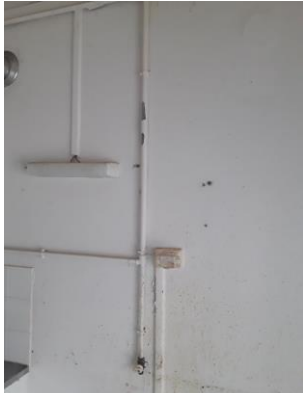
Identification : P011
Pièce et étage : Cuisine RC
Localisation : Réseaux de distribution
Parties d'ouvrages ou de composants : Conduits de fluides (air, eau, vapeur, fumée, échappement, autres fluides) (Peinture)
Descriptif Laboratoire : Peintures multiples avec poussières
Résultat (justification) : Amiante non détectée (RESULTAT ANALYSE)
